# **Nordic Human Factors Guideline Case Study nr. 1 Exit rampe ved Gardermoen**

Lene Herrstedt

24. Oktober 2011

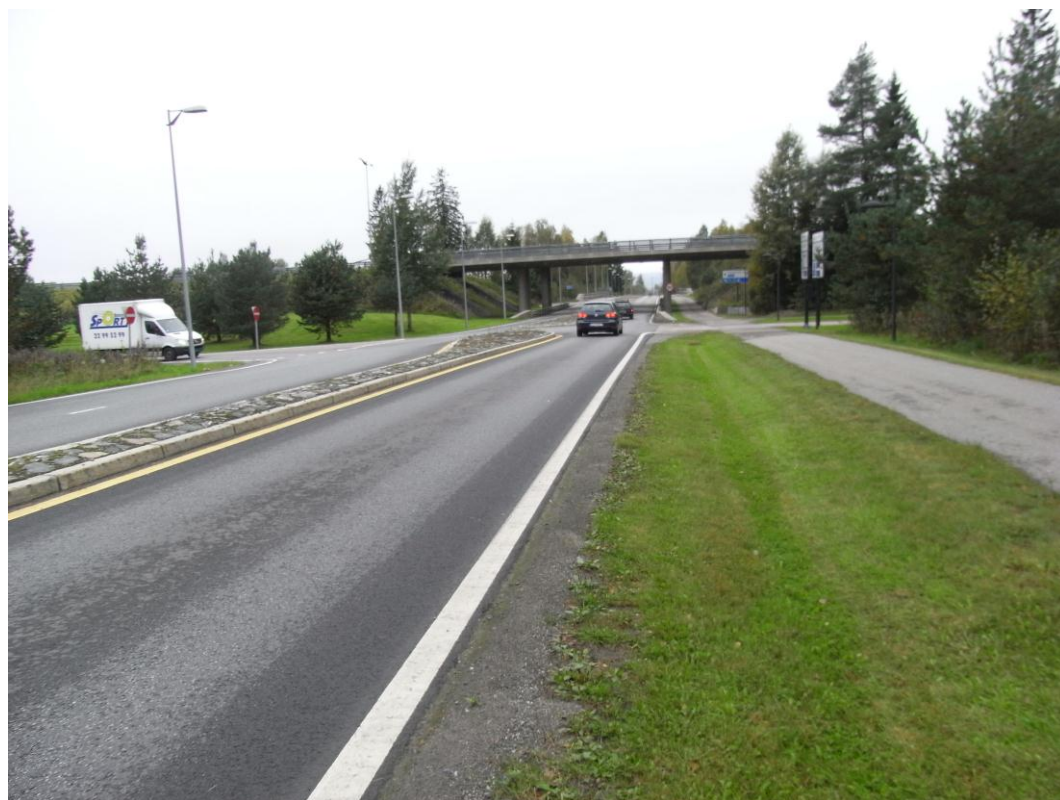
**Vurdering:** Den ny placering er bedre end før, men ikke optimal. Tavlen står relativt langt ude til højre i bilistens synsfelt og skriftstørrelsen er for lille. Flytningen fra A til B medfører jo et behov for større læseafstand, og det kræver en større skrift.

Samtidig er vejvisningstavlen ikke læsbar i tilstrækkelig afstand, hvilket betyder at bilisten overser/mangler *den nødvendige information for at kunne vælge ret.* (se F1 og F2)

- Vejvisningstavlen skal gøres læsbar i tilstrækkelig afstand og placeres på broen lige over kørebanen i position C centralt i bilisternes synsfelt.
- De to første ”indkørsel forbudt” tavler på exit rampen bør rykkes længere tilbage på rampen, hvorved der opnås større sandsynlighed for, at de bliver set af bilister, der er på vej i forkert køreretning.
- En forlængelse af midthellen med 6-8 meter så den lukker for direkte adgang til exit rampe i forkert køreretning vil løse det basale geometriske problem. Det vil eventuelt kræve en mindre ruteomlægning for shuttlebussen.

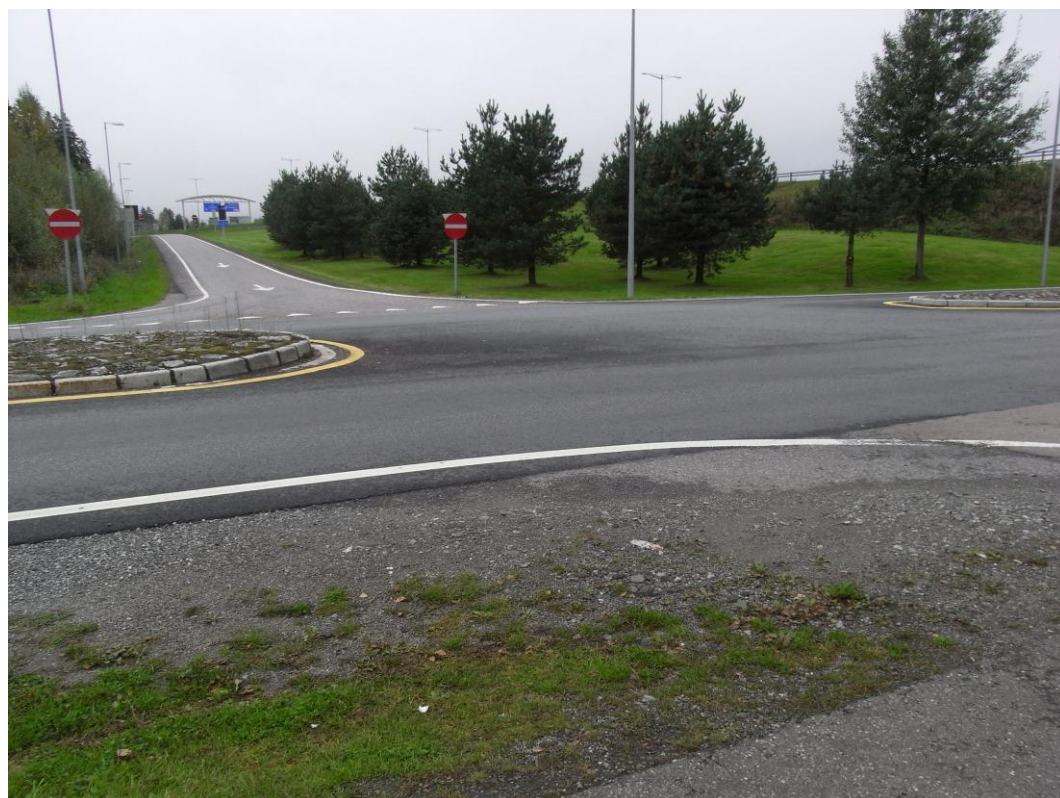
Geometrien på denne lokalitet gør, at det er let at køre fejl. Exit rampens geometri fremtræder som en ”fish trap”, der inviterer trafikanterne til at køre ind (Foto F3 og F4). Den geometriske udformning bør i stedet for – så vidt muligt - fremstå visuelt ”afvisende” for trafikanten.

Ved besigtigelsen kunne det konstateres, at der med det store asfalterede areal er rigelig med plads til de bilister, der kommer ned ad rampen fra RV35 og skal svinge til venstre ind under broen (foto F3). De foretager alle et ”fladt” venstresving og efterlader en stor del af asfalterealet ubenyttet. Derfor er der plads til at forlænge midthellen med 6-8 meter og dermed lukke for ”invitation” til indkørsel på exit rampen i forkert køreretning.

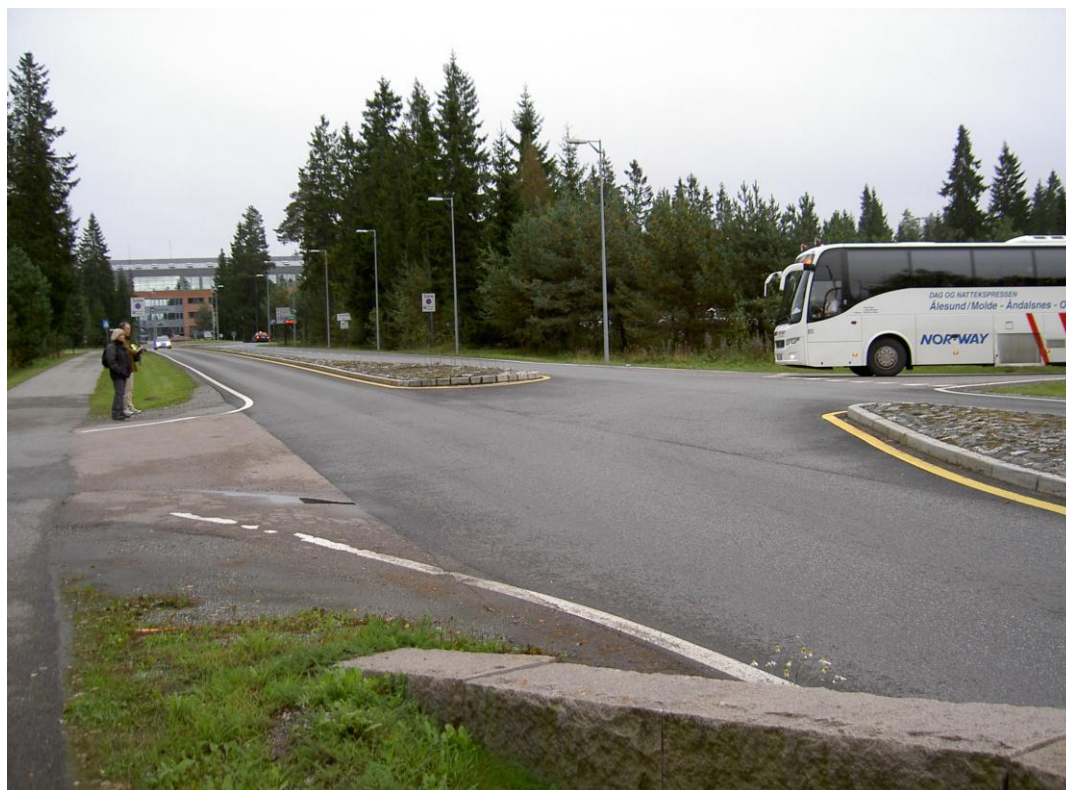
F5

En forlængelse af midthellen kræver at udkørsel fra til P-pladsen beliggende lige over for exit rampen, kun benyttes til højre sving (foto F5). I dag er adgangen lukket med bom og anvendes (så vidt vides) kun af shuttlebussen, der kører mellem terminaler og P-pladser. Alle andre biler benytter ind/udgangen på den anden side af P-pladsen. Det vil evt. kræve en mindre ruteomlægning for shuttlebussen.
