Rapport fra befaring av veianlegg med spesielle trafikale utfordringer i Tønsbergområdet

Case 1. Avkjøringsrampe fra motorvei til rasteplass/veikro

Case 2: Rundkjøring med tilslutning til motorvei

Case 3. Nytt veianlegg i Tønsberg

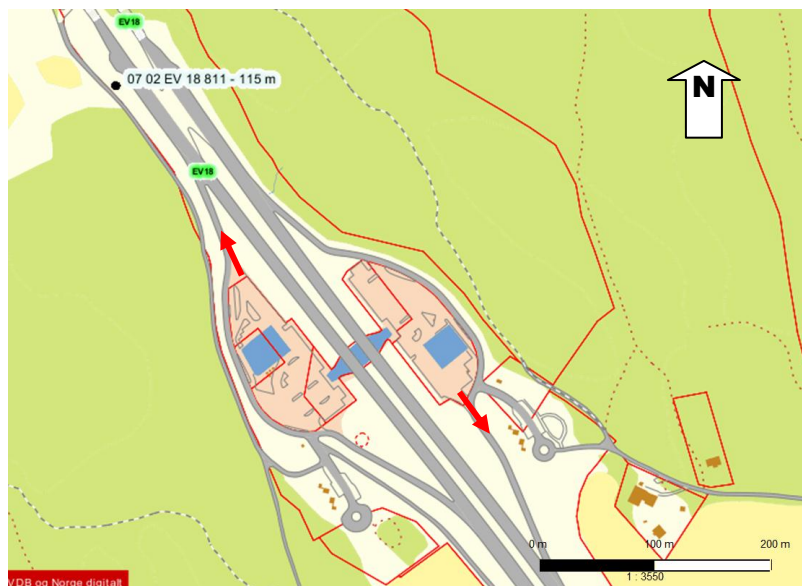
På det aktuelle stedet ligger det en veikro som er bygd over motorveien, med av- og påkjøringsramper på begge sider (men ingen veiforbindelse over motorveien). Det har vært noen tilfeller hvor bilister som skulle kjøre ut fra området, har kjørt inn på avkjøringsrampen fra motorveien i stedet for påkjøringsrampen, og dermed kommet ut på motorveien i feil retning. Det er særlig på rampen sørfra det har forekommet feilkjøring, men rampene er utformet på samme måte, slik at risikoen for slike feil er til stede på begge rampene.

Figur 1.1 viser en skisse over området. Røde piler angir kjøring mot kjøreretningen.

Figur 1.1. Grelland veikro med av- og påkjøringsramper til/fra E18.

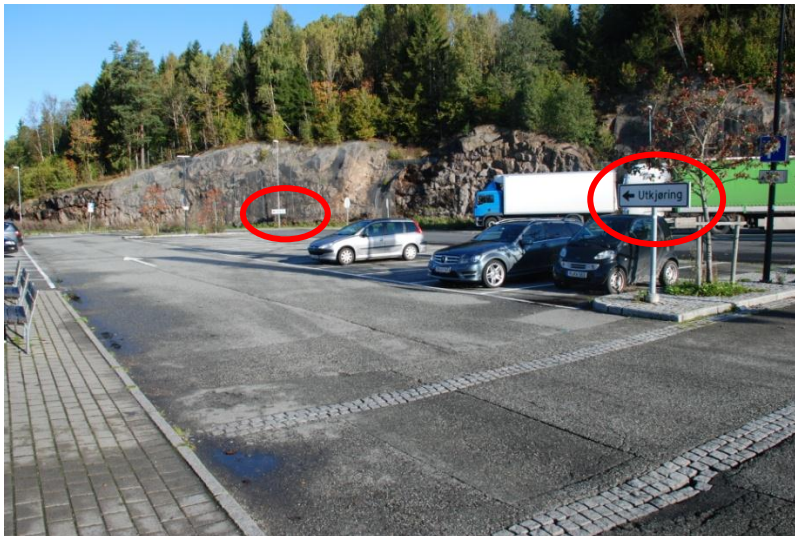
Problemet er forsøkt løst gjennom utvidet skilting og oppmerking. For det første er det satt opp skilt, samt piler på asfalten, som peker på korrekt retning for utkjøring. Disse er plassert slik at de er synlige når en kommer ut fra veikroa, se

figur 1.2. Skiltene er imidlertid først og fremst synlige for fotgjengere som kommer ut fra veikroa, og for at disse skiltene skal ha noen effekt, er det viktig både at de blir sett og at førerne husker informasjonen når de setter seg i bilen. Det er først når føreren setter seg i bilen at han/hun søker etter informasjon om utkjøringsretning til motorveien (se forklaringsmodellen, Helmers, 2011).

Det er da vanskelig å se skiltene som viser utkjøringsretning. Dessuten bør parkeringslommene være skråstilte, slik at parkerte biler står med fronten i utkjøringsretningen.

Figur 1.2. Skilt og oppmerking som viser korrekt utkjøring fra Grelland veikro.

Parkeringslommene bør utformes skråstilt slik at kjøretøyene parkeres med fronten i utkjøringsretningen. Dette vil også gjøre det lettere å kjøre i riktig retning.

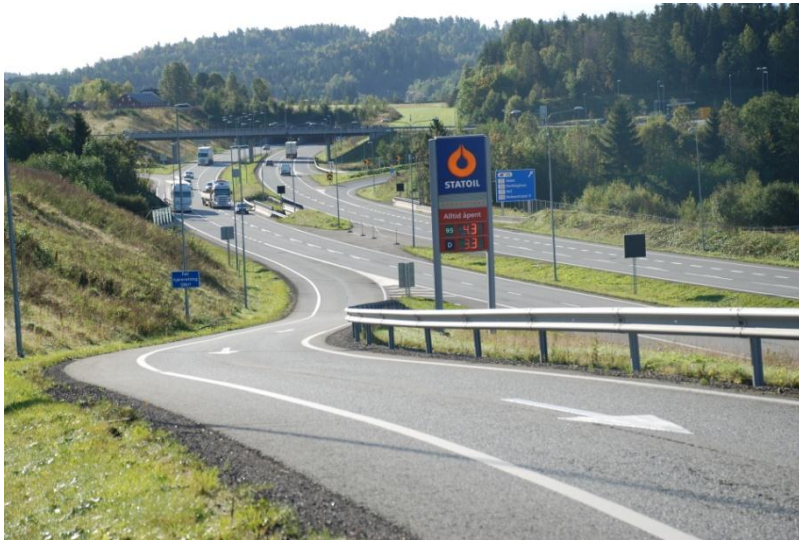
I tillegg er det gjennomført forsterket skilting inne på avkjøringsrampene, som skal gi informasjon til eventuelle bilister som er på vei i feil kjøreretning. Dette består av skilt med teksten ”Feil kjøreretning. SNU!”¹, samt piler i kjørebane (se figur 1.3.) I følge våre informanter fra Statens vegvesen Vestfold er oppmerkingen på rampen som er vist i denne figuren ufullstendig. Skiltet ”Feil kjøreretning. SNU!” skal stå på begge sider av kjørebane, og i tillegg skal det være skiltet med ”Innkjøring forbudt”, også på begge sider.

Figur 1.3. Forsterket skilting/oppmerking på avkjøringsrampe fra motorvei til veikro/rasteplass.

Det kan bemerkes at Statoil-skiltet ved siden av påkjøringsrampen (se fig. 1.3) kan virke som en kilde til distraksjon for eventuelle førere som kjører i feil retning her. Informasjonen på dette skiltet (bensinpris) er ikke relevant for trafikk i sørgående retning. Dette skiltet kunne derfor med fordel ha informasjon bare på den ene siden, dvs. den siden som er synlig for nordgående trafikk.

Generelt bør en være spesielt varsom med å tillate reklameskilt etc. på steder hvor det er særlig risiko for feilkjøring.

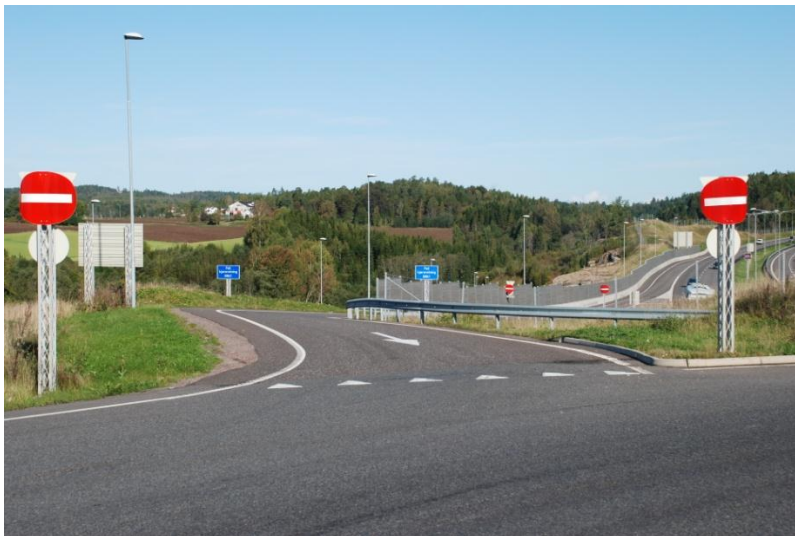
Standard skilting og oppmerking mot kjøreretningen for avkjøringsrampene fra motorvei i Region sør¹ er vist i figur 1.4 (for rampe som munner ut i rundkjøring).

Figur 1.4. Eksempel på standard skilting og oppmerking av avkjøringsramper fra motorvei i Region øst (Eksemplet er fra E18 Undrumsdal).

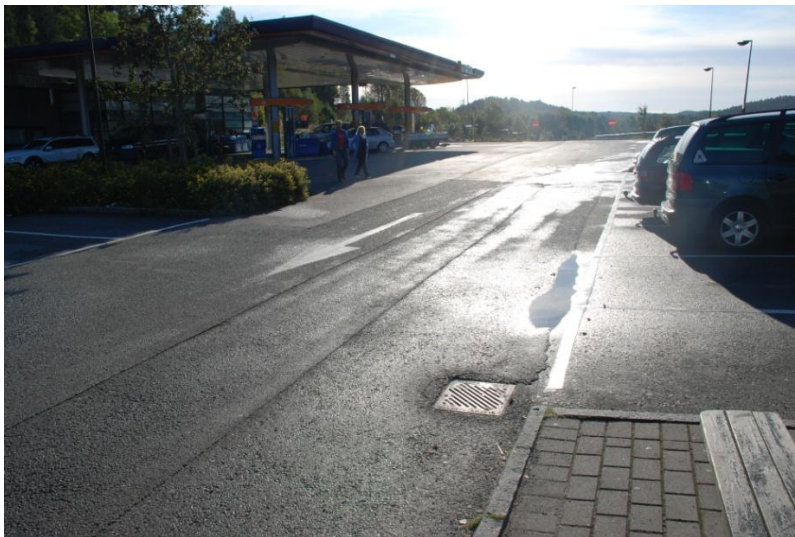
Den fysiske utformingen av avkjøringsrampen er slik at det er svært lett å kjøre mot kjøreretningen dersom en overser skilter og oppmerking. Figur 1.5 og 1.6 viser munningen av avkjøringsrampen sørfra slik den ser ut fra parkeringsområdet, og figur 1.7 viser munningen sett sørfra når en kommer i riktig kjøreretning.

Utfarten i feil retning gir et unødvendig innbydende inntrykk som gjør at det er lett å kjøre feil. Den brede veibanen gir inntrykk av trafikk i begge retninger.

Figur 1.5. Sikt fra parkeringsområde mot munning av avkjøringsrampe fra sør.

Andre forhold vil også kunne påvirke sannsynligheten for feilkjøring her; bl.a. vil motlys når sola står i sør, gjøre det vanskeligere å oppfatte både skiltet med ”innkjøring forbudt” og oppmerking i kjørebane.

Endringer av den fysiske utformingen anses å være langt mer effektivt. Ut fra det generelle prinsippet om at det skal være lett å kjøre riktig og vanskelig å kjøre feil, er viktige prinsipper for utforming av ramper at rampene for utkjøring skal ”innby” til å kjøre i riktig retning, dvs. at bilistene skal ”fanges opp” i den riktige retningen, og at munningen av rampene inn på parkeringsområdet skal være mest mulig ”skjult” når en er på vei ut, og de skal være utformet slik at det er vanskelig eller umulig å kjøre feil (”fiskeruse”-prinsippet: lett å slippe inn, men vanskelig å komme ut igjen). Dette vil hindre utilsiktet feilkjøring. (Vi ser her bort fra hendelser hvor trafikanter helt bevisst kjører mot kjøreretningen, noe det er svært vanskelig å hindre.)

Et hovedprinsipp er som nevnt at munningen av inngående rampe skal være minst mulig synlig fra parkeringsområdet; dette kan oppnås ved å utforme den slik at bygninger, vegetasjon, terrengforhøyninger, etc. bidrar til å hindre sikten fra parkeringsområdet.

På denne type anlegg anbefaler vi derfor ombygging for å skape en fysisk utforming som førerne vanskelig kan misforstå. En utilfredsstillende fysisk utforming kan vanskelig avhjelpes på tilfredsstillende vis gjennom symbolsk informasjon som skilt og oppmerking.

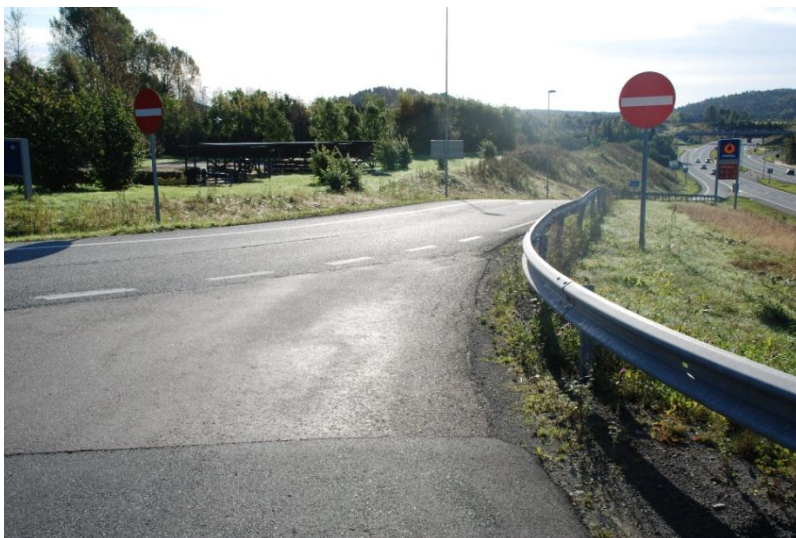
Figur 1.6. Munning av avkjøringsrampe fra sør.

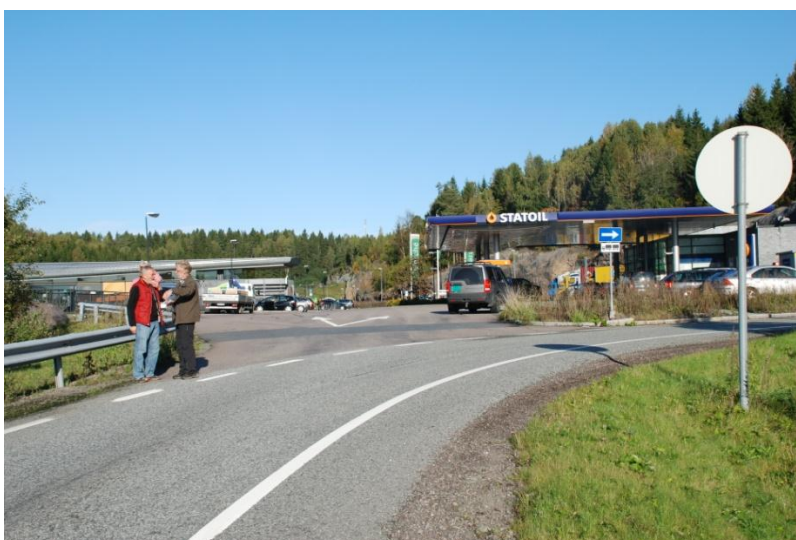
Altfor bred innfart mot bensinstasjonen (fig. 1.7) innebærer en dårlig styring av trafikken. Store asfaltflater innebærer generelt at en bygger inn dårlig kontroll av kjøretøyenes bevegelser ved at en gir førerne stor frihet. Bygg veien slik at en reduserer førernes ”frihetsgrader”.

Figur 1.7. Innkjøring fra avkjøringsrampe sørfra til Grelland veikro.

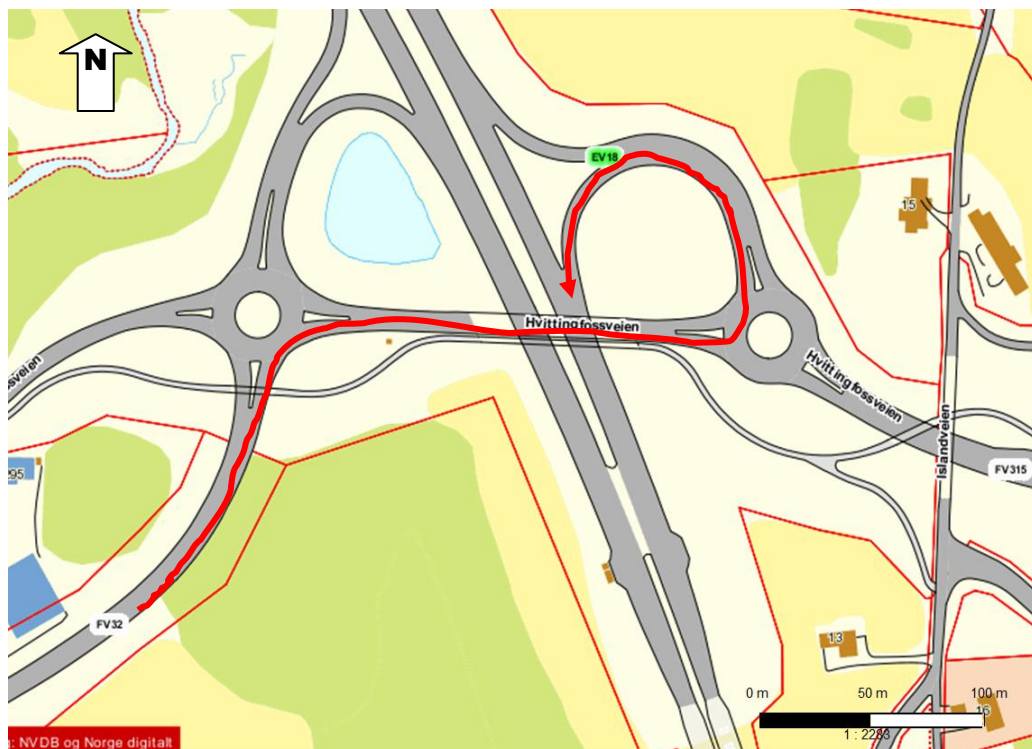
Figur 2.1 viser en kartskisse med feilkjøringen inntegnet, og figur 2.2 viser et bilde av rundkjøringen hvor feilkjøringen skjedde.

Figur 2.1. Kryss mellom motorvei E18 og sekundært veinett, med et tilfelle av kjøring mot kjøreretningen inntegnet med rødt. (NB! Rampene til/fra motorveien er anlagt med midtdele, som ikke er inntegnet på kartet.)

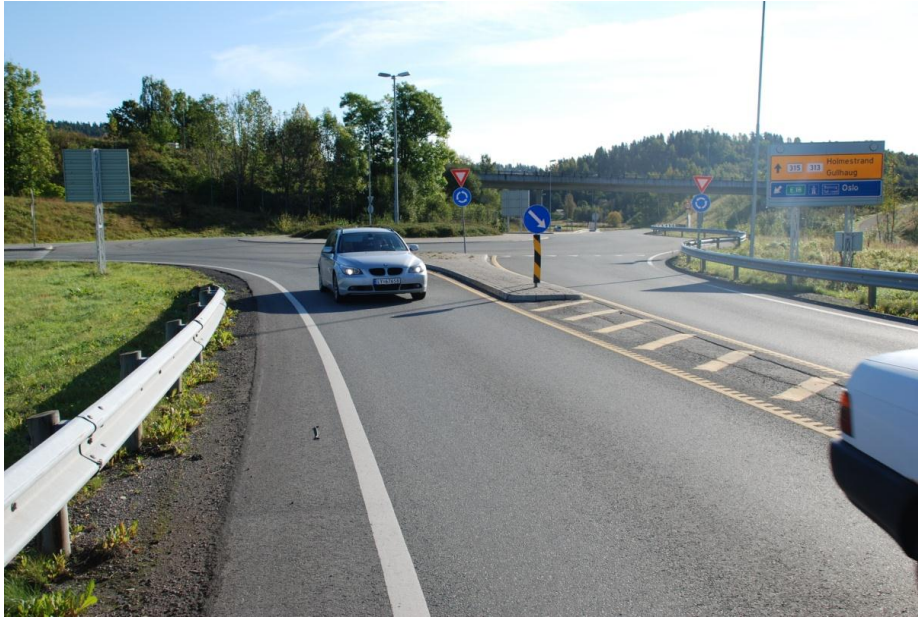
Figur 2.2. Rundkjøring, hvor bilist som skulle mot Oslo, svingte til venstre for sentraløya, og inn på avkjøringsrampe fra motorveien.

Bilisten i dette tilfellet, som var ukjent på stedet, hadde forhørt seg på forhånd om hvordan hun skulle kjøre for å komme inn på motorveien mot Oslo, dvs. nordover. Hun hadde fått beskjed om å svinge til høyre i første rundkjøring (før kryssing av motorveien) og til venstre i den neste (etter kryssing av motorveien). Hun kjørte korrekt i den første rundkjøringen, og siden det var høyresving, var det ikke behov for å forholde seg til sentraløya eller at det var en rundkjøring. På bakgrunn av

informasjonen hun hadde fått, var hun innstilt på å svinge til venstre i neste kryss (figur 2.2), og siden hun kjørte på venstre side av sentraløya, har hun enten oversett eller ikke forstått skiltene om at det var en rundkjøring.

- *Skilting og oppmerking som samsvarer med veiutformingen*
Det er verdt å merke seg at veivisningsskiltet mot Oslo (til høyre i bildet i figur 2.2) har en pil som peker skrått nedover. Denne måten å skilte på gir ingen indikasjoner om at dette er en rundkjøring, og pilen kan tenkes å bidra til at det foretas en for tidlig venstresving. Bruk av symbol som viser at kjøreretning mot Oslo er rundt sentraløya ("grisehale"-symbol) vil motvirke denne type misforståelse. Venstrepil i kjørebanelen må også unngås.

- *Innsnevret kjøreareal og spissere påkjøringsvinkel*
Et viktig prinsipp i forklaringsmodellen er at det skal være lett å kjøre riktig og vanskelig å kjøre feil. Det er derfor en god løsning å utforme rundkjøringene med relativt smal kjørebredde både på tilfartene og gjennom selve rundkjøringen. Dette, sammen med spiss vinkel mellom tilfarten og rundkjøringen, vil gjøre det vanskelig å svinge til venstre slik denne bilisten gjorde.

- *Bedre plassering av skilt*
Plasseringen av veivisningsskiltet så nært rundkjøringen kan øke sannsynligheten for at de etterfølgende rundkjøringsskiltene overses. Når trafikantene søker etter veivisningsinformasjon vil de ha fokus på veivisningsskiltet, og så lenge de ser på dette, vil de ikke ta inn informasjon fra andre skilt. Det må derfor være tilstrekkelig avstand fra veivisningsskilt og fram til rundkjøringen til at oppmerksomheten kan flyttes fra veivisningen til selve rundkjøringen.

- *Skilt med påbudt kjøreretning montert på sentraløya.*
Når bilisten er på vei inn i rundkjøringen, vil skiltet "Påbudt kjøreretning" plassert på sentraløya, være midt i synsfeltet og vil lett tiltrekke seg oppmerksomheten. Dette kan være en ekstra sikkerhet i de tilfeller hvor trafikanten har oversett skiltet rundkjøring. Figur 2.3 viser et eksempel på bruk av dette skiltet. En annen type skilt som er eller har vært brukt, men som ikke finnes i skiltnormalen, er vist i figur 2.4. Dette skiltet gir klar og tydelig informasjon om kjøreretningen i rundkjøringen. NB! Dette er ikke et alternativ til det vanlige skiltet før rundkjøringen, men et supplement, som fyller trafikantens informasjon i det han/hun kjører inn i rundkjøringen.

Dersom en skulle tenke seg en ombygging av denne konkrete rundkjøringen basert på prinsippene i forklaringsmodellen (Helmers, 2011), ville følgende endringer anbefales:

- Spissere tilslutning til kjørefeltet i rundkjøringen

- Redusert bredde av kjørefeltet gjennom rundkjøringen – ett kjørefelt, tilpasset mest plasskrevende kjøretøy
- Dette kombineres med tydelig skilting på portal foran rundkjøringen, og ved hver avfart. Ingen piler i kjørebanelen.

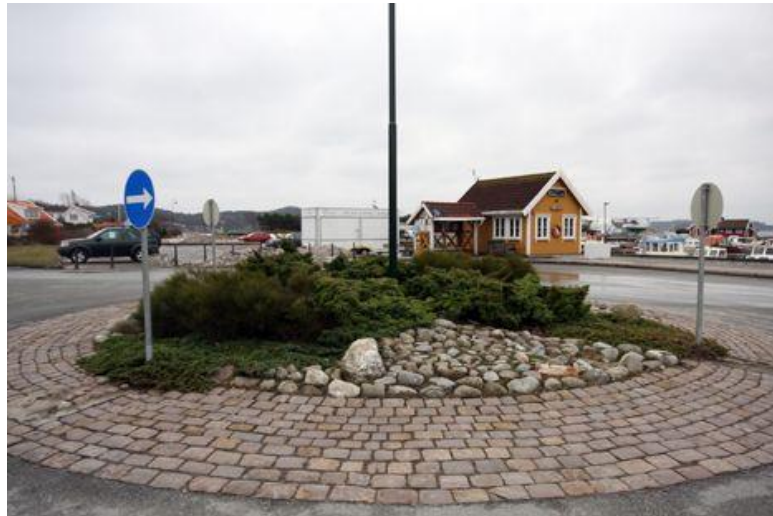
Figur 2.3. Skiltet "påbudt kjøreretning" i rundkjøring.

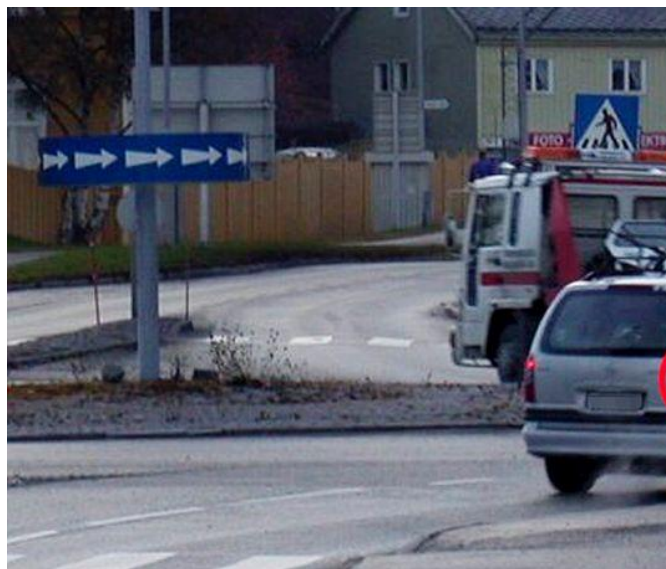
Figur 2.4. Skilting av påbudt kjøreretning i rundkjøring.

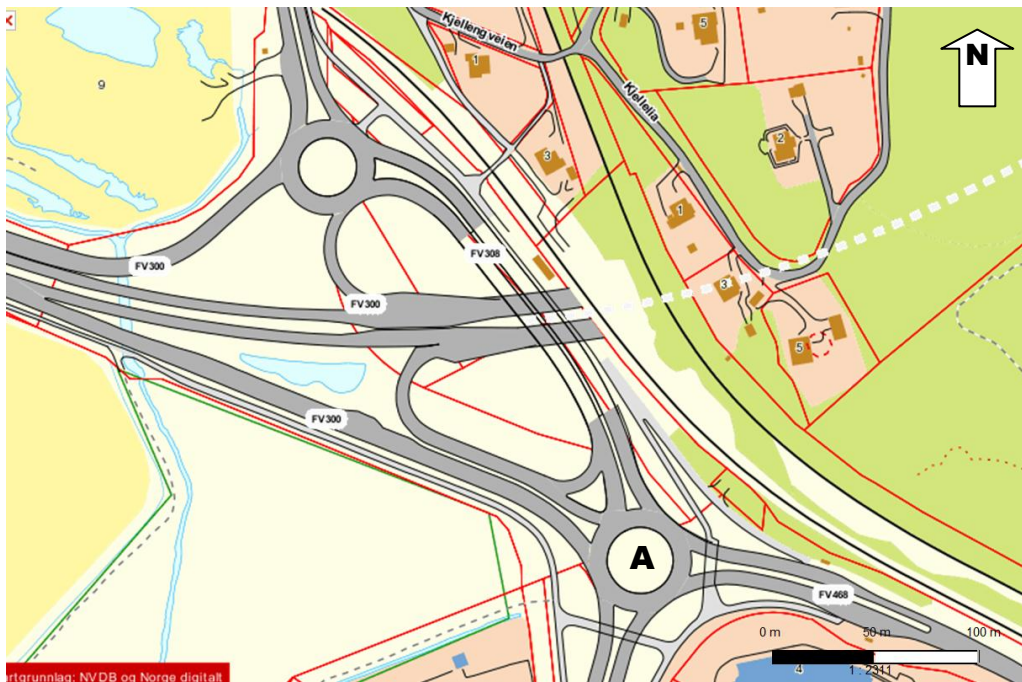
Etter omlegging av Fylkesvei 300 i Tønsberg i 2008, som bl.a. omfattet ny tunnel (Frodeåstunnelen), har det vært rapportert en rekke tilfeller av feilkjøring på det nye veianlegget. Figur 3.1 viser en kartskisse over det aktuelle anlegget. Anlegget omfatter en rundkjøring på hver side av fylkesveien like vest for tunnelen, med rampeforbindelser til og fra Fv300.

Figur 3.1. Nytt veianlegg vest for Frodeåstunnelen i Tønsberg.

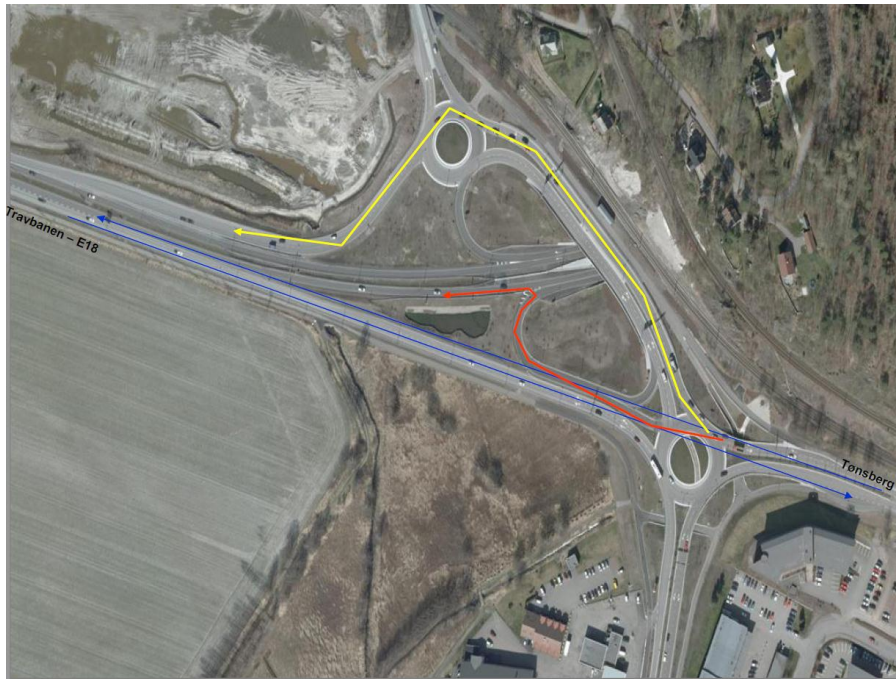
Figur 3.2 viser et typisk eksempel på feilkjøring. De *blå pilene* viser tidligere veitrasé. Kjørende fra Tønsberg i retning E18 kjørte da langs blå pil i retning vest. *Gul linje* viser korrekt kjøremønster etter omleggingen. Det har vist seg at flere bilister som har vært på vei vestover (for å kjøre videre mot E18), har kjørt rett fram i den sørlige rundkjøringen (merket **A** i figur 3.1 og 3.2), som vist ved *rød*

linje) i stedet for å følge det riktige kjøremønsteret. Denne feilkjøringen leder inn på påkjøringsrampen til Fv300 i retning øst, dvs. inn i tunnelen. I stedet for å fortsette inn i tunnelen har flere bilister svingt til venstre ved munningen av påkjøringsrampen og fortsatt vestover mot kjøreretningen på Fv300, som vist ved pilespissen på rød linje. Noen bilister har fortsatt et stykke inn i tunnelen, hvor de så har snudd og kjørt tilbake mot kjøreretningen.

Figur 3.2. Typisk eksempel på feilkjøring ved Frodeåstunnelen i Tønsberg.

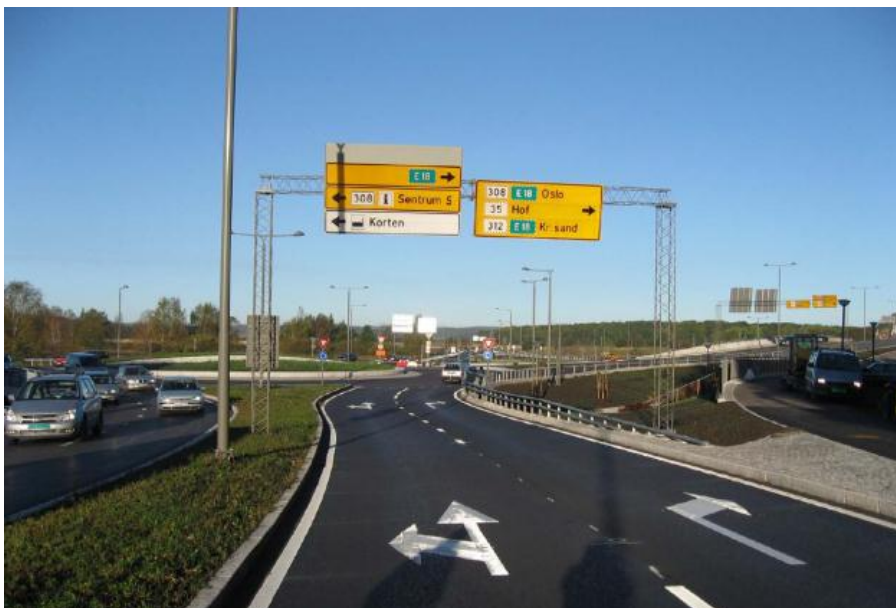
Figur 3.3. Veivisningsskilt og oppmerking for trafikk fra Fv 468 vestover mot rundkjøring i kryss med Fv308 og Fv 300 (rundkjøring merket A i figur 1 og 2).

For å sammenfatte: Hovedproblemet er at bilister som kommer østfra mot rundkjøring A og skal videre vestover mot E18, kjører rett fram i stedet for å svinge mot høyre. Figur 3.3 viser opprinnelig skilting og oppmerking foran rundkjøringen (dette er senere endret som beskrevet i neste avsnitt). Korrekt veivalg mot E18 er altså til høyre, mens mange som skal til E18 kjører rett fram i stedet.

Både den gamle skiltingen (figur 3.3) og den nye (figur 3.4) kan virke forvirrende på trafikantene og kan bidra til at bilister som skal til E18 mot Kristiansand, kjører rett fram i stedet for til høyre.

Når det gjelder høyre kjørefelt, viser ikke skiltene klart nok at trafikken til E18 skal svinge mot høyre. Pilen til høyre finnes bare etter stedsnavnene Hof (gammel skilting) og Sem (ny skilting), og ikke etter E18 Oslo og E18 Kristiansand. I tillegg er det nye pilsymbolet svært lite, slik at det kan være vanskelig å se at det faktisk er en pil mot høyre. Bilister som eventuelt overser kjørebaneoppmerkingen kan følgelig forledes til å tro at riktig veivalg mot E18 er rett fram.

At det er to kjørefelt inn mot rundkjøringen, med separat overhengende skilting, kan også bidra til å komplisere kjøreoppgaven. Spesielt kan dette ha vært et problem med den gamle skiltingen, hvor veivisning til E18 var vist på ulik måte over de to kjørefeltene, og med avvik i forhold til kjørebaneoppmerkingen.

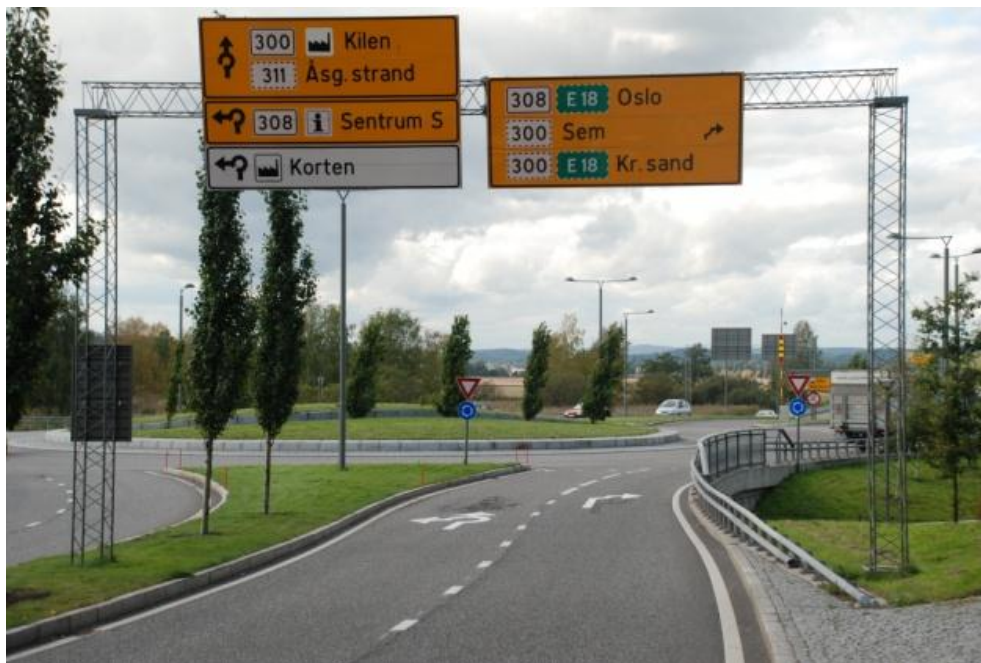
På grunn av problemene med feilkjøring er skiltingen og oppmerkingen foran rundkjøring A i retning vestover vært endret forholdsvis nylig, og figur 3.4 viser den nye løsningen. Imidlertid forekommer det fortsatt samme type feil veivalg her.

Figur 3.4. Ny skilting og oppmerking på samme sted som vist i figur 3.3.

Hovedproblemet er som nevnt at en del bilister som skal mot E18 i retning Kristiansand, kjører rett fram i stedet for å svinge til høyre når de kommer til rundkjøringen (figur 3.4). En sannsynlig forklaring på dette er at rett fram var

Med den gamle skiltingen (figur 3.4) er det avvik mellom informasjon på skiltet og i veibanen når det gjelder kjøreretning til E18: Skiltet over venstre kjørefelt viser pil til høyre mot E18, mens pilen i veibanen bare viser rett fram og venstre.

Klar informasjon om kjøreretning til de ulike destinasjoner er vesentlig, og det må være samsvar mellom skilting og veioppmerking. Trolig er dette tatt vare på i veireglene, men det er viktig å ha rutiner som sikrer at regelverket følges i praksis. Skilting og oppmerking må bidra til at førerens ”mentale kart” stemmer mest mulig med virkeligheten. Det vil også være en fordel å redusere antall destinasjoner på veivisningsskiltene. Eksempelvis ville det være tilstrekkelig her å vise ”til E18” bare en gang, og med tydelig høyrepil, mens destinasjonene Oslo og Kristiansand trolig er unødvendig informasjon på dette stedet (forklaringsmodellen kap. 8.6).

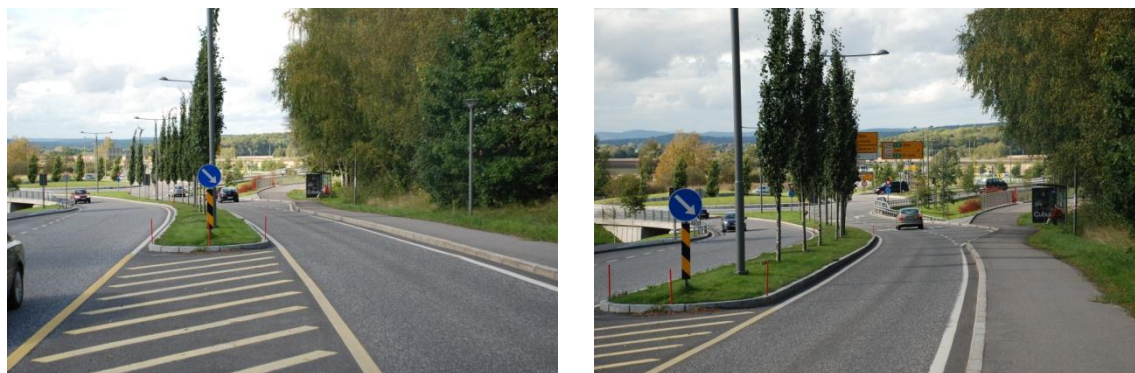
Figur 3.5. Siktforhold fra Fv 468 vestover mot rundkjøring i kryss med Fv308 og Fv 300 (rundkjøring A i figur 3.1).

Figur 3.5 viser sikten mot den sørlige rundkjøringen for bilister som kommer østfra. Av bildene framgår det at trærne i midtrabatten i betydelig grad hindrer sikten til de overhengende veivisningsskiltene før rundkjøringen. Dette reduserer tiden bilistene får til å orientere seg om riktig kjøreretning ut av rundkjøringen. I tillegg er det for mange destinasjoner å lese av på veivisningstavlen, noe som også bidrar til at bilistene kan overse informasjon. Antallet destinasjoner skal begrenses mest mulig.

Ut fra prinsippet om spredning av informasjon slik at trafikantene får tid nok til å orientere seg og lese skilt, er det vesentlig at hele skiltene er synlige på alle avstander som er kortere enn normale maksimale leseavstand. Regler for utforming bør sikre at sikten til vesentlig veivisningsinformasjon ikke hindres av vegetasjon. Trafikantene skal ha nok tid til å lese informasjonen og orientere seg i trafikkmiljøet (forklaringsmodellen kap. 8.7).
