# **Nordic Human Factors Guideline Dansk Case Study nr. 2**

Rundkørsel ved Kolding Vest

20. juli 2014

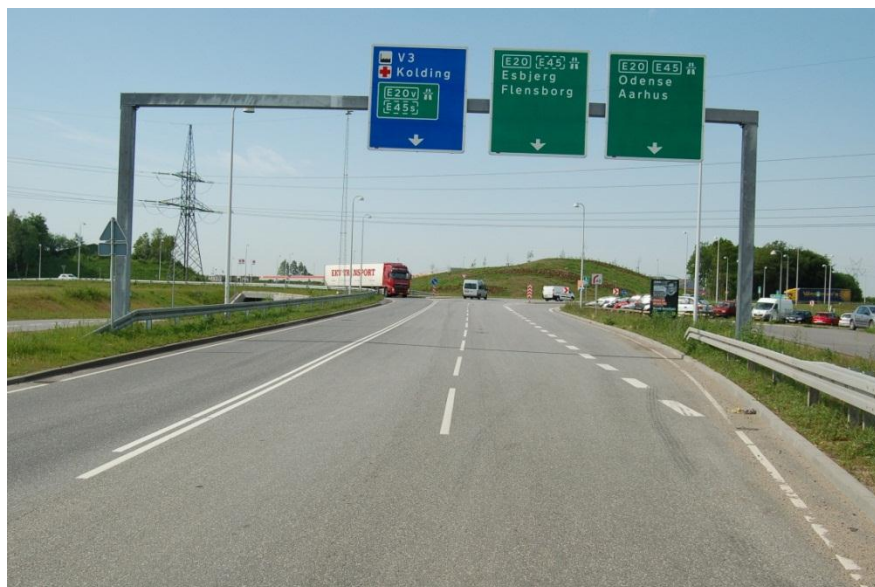
Det enkelte afgrænsede vejrum er forsynet med en klar entydig information på vejtavler i relation til de enkelte kørespor (se Foto 6.1 og Foto 6.9b i afsnit 6). Tavlerne er fysisk skilt ad, så der er en tavle med information relateret til hvert enkelt kørespor. Information på vejtavler og afmærkning på kørebanen kompletterer hinanden og skaber således en samlet entydig og klar information. Den midterste tavle på portalen i tilfarten fra Birkedam (se Foto 6.1) bør dog skubbes en smule til venstre for at sikre, at pilen helt éntydigt peger på det kørespor den henviser til.

*Foto 6.1: Tilfart fra Birkedam. Vejvisningstavlerne er adskilte, så der er én tavle for hvert enkelt kørselsspor. Informationen på den enkelte tavle er begrænset til nogle få stednavne.*

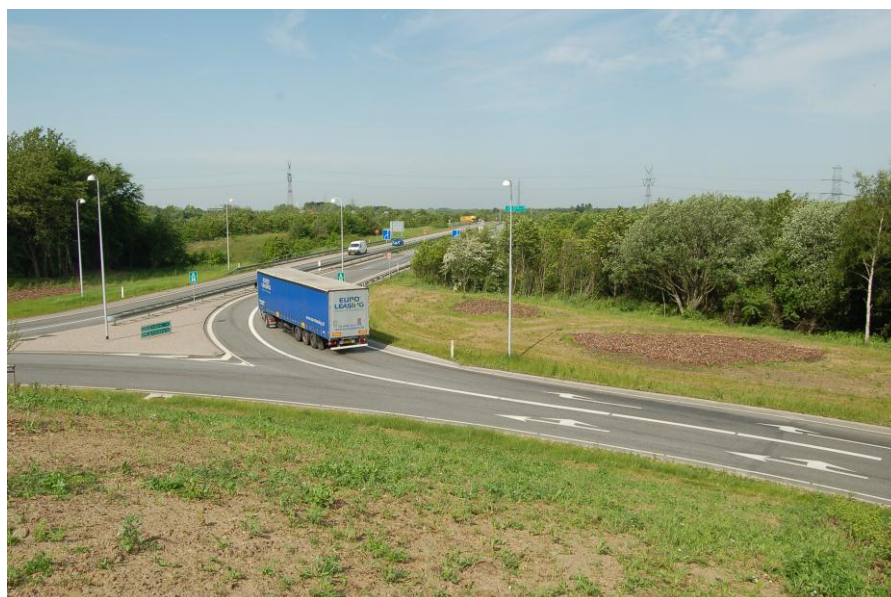
Ved den tosporede ”turbine”- frafart, med tvunget højresving fra det yderste cirkulationsspor i retning mod Esbjerg/Flensborg, blev det observeret, at flere trafikanter overskrider den fuldtoptrukne skillelinje mellem de to udgående spor, når de kører ud fra det inderste cirkulationsspor. Det højre frafartsspor er afmærket med en betydelig større bredde end det venstre frafartsspor. Årsagen er behovet for at skabe nødvendig plads for de store tunge køretøjers svingmanøvrer.

*Foto 6.3: De to udkørselsspor i retning mod E20 Esbjerg/E45 Flensborg er adskilt med fuldtoptrukket skillelinje. Det medfører tvunget højresving i det yderste cirkulationsspor og muligt højresving fra det inderste cirkulationsspor. Det højre svingspor er afmærket med større bredde end det venstre spor, for at skabe plads til de store tunge køretøjer.*

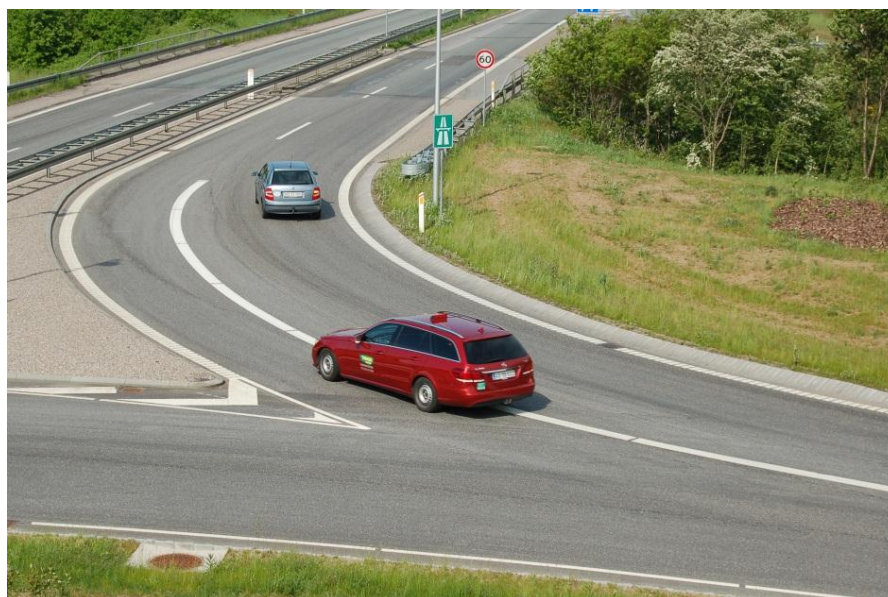
**Foto 6.5: De to udkørselsspor i retning mod E20 Esbjerg/E45 Flensborg. En del af trafikanterne der kører ud fra det inderste cirkulationsspor overskrider den fuldtotrukne skillelinje.**

Besigtigelsen fandt sted midt på dagen udenfor myldretiderne. Som supplement til denne besigtigelse gennemføres observationer over en hel dag inklusiv myldretider med det formål at afdække eventuelle konflikter samt belyse, om nogle trafikanter evt. ”fanges” i sporet med ”tvunget” højresving fra det yderste cirkulationsspor i retning mod Esbjerg/Flensborg.

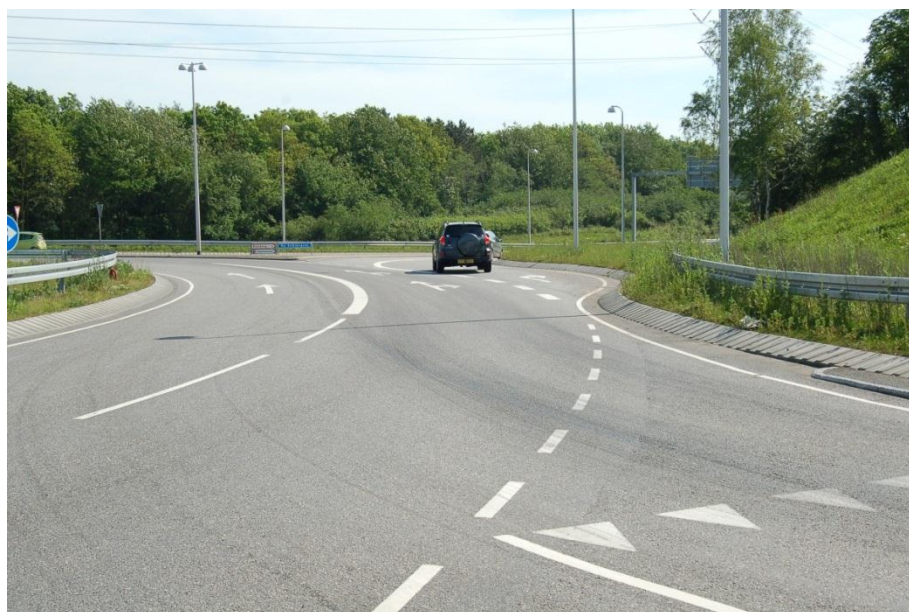
Ved den tosporede frafart (til Ny Esbjergvej) ind mod Kolding, bruger stort set alle bilisterne det højre frakørselsspor, der er udformet som et kort tillægsspor. Det giver et mere køredynamisk forløb ud af rundkørslen.

*Foto 6.7: Tosporet frafart i retning mod Kolding ad Ny Esbjergvej. Det højre frafartsspor er udformet som et kort tillægsspor. De fleste bilister kører ind i det højre tillægsspor ved udkørsel.*

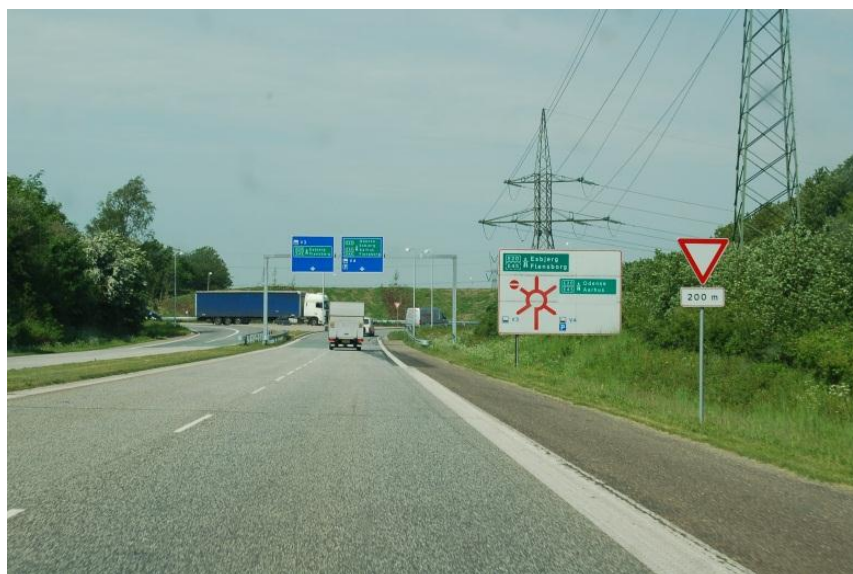
*Foto 6.9a: Tilfarten fra Ny Esbjergvej 250 meter før rundkørslen. Diagramorienteringstavlen viser et enkelt og let opfatteligt rundkørselssymbol med angivelse af et begrænset antal stednavne.*

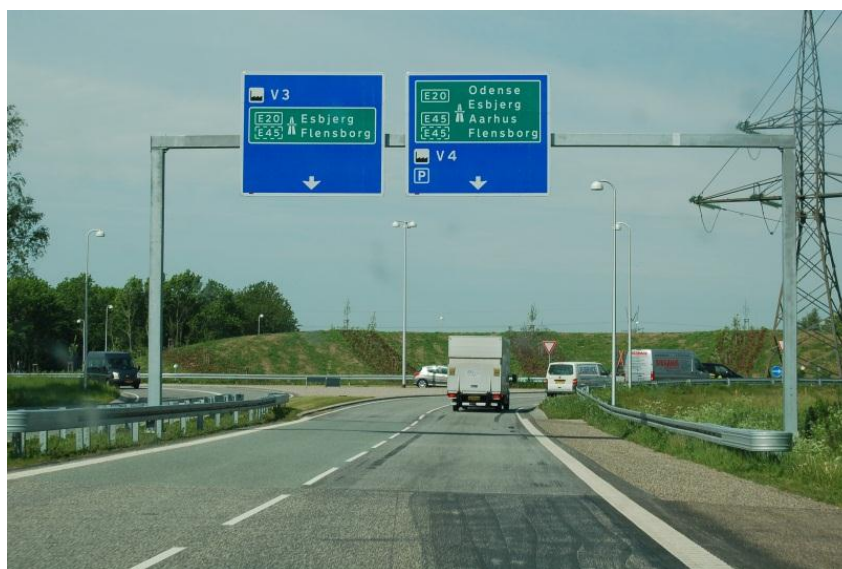
*Foto 6.9b: Den tosporede tilfart fra Ny Esbjergvej set ca. 100 meter før rundkørslen. To fysisk adskilte vejvisningstavler – én tavle for hvert spor frem.*

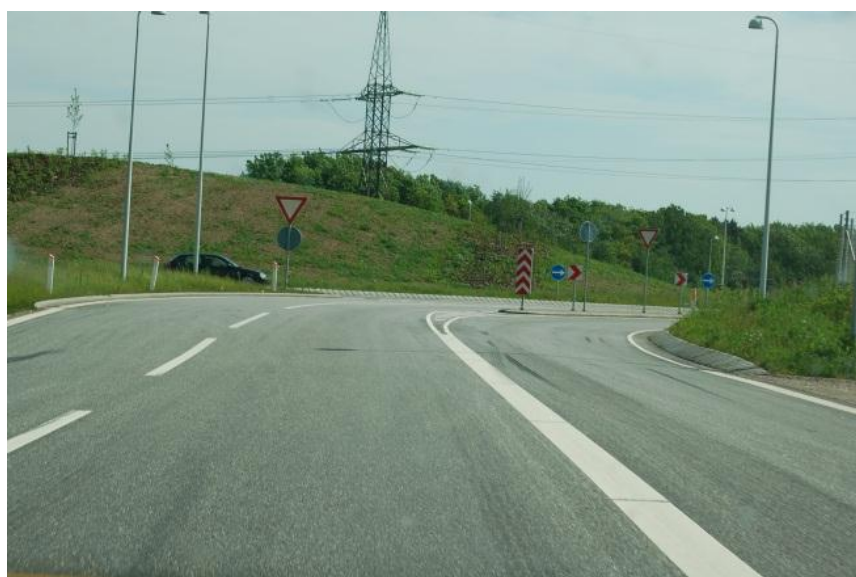
*Foto 6.10d: Det sidste stykke før rundkørslen er shuntsporet adskilt fra de to tilfartsspor med fuldtoptrukket linje.*
