6-benet Rundkørsel i Kolding Vest

Supplerende undersøgelse af trafikantadfærd i 2-sporet rundkørsel

1. December 2015

Supplerende adfærdsundersøgelse

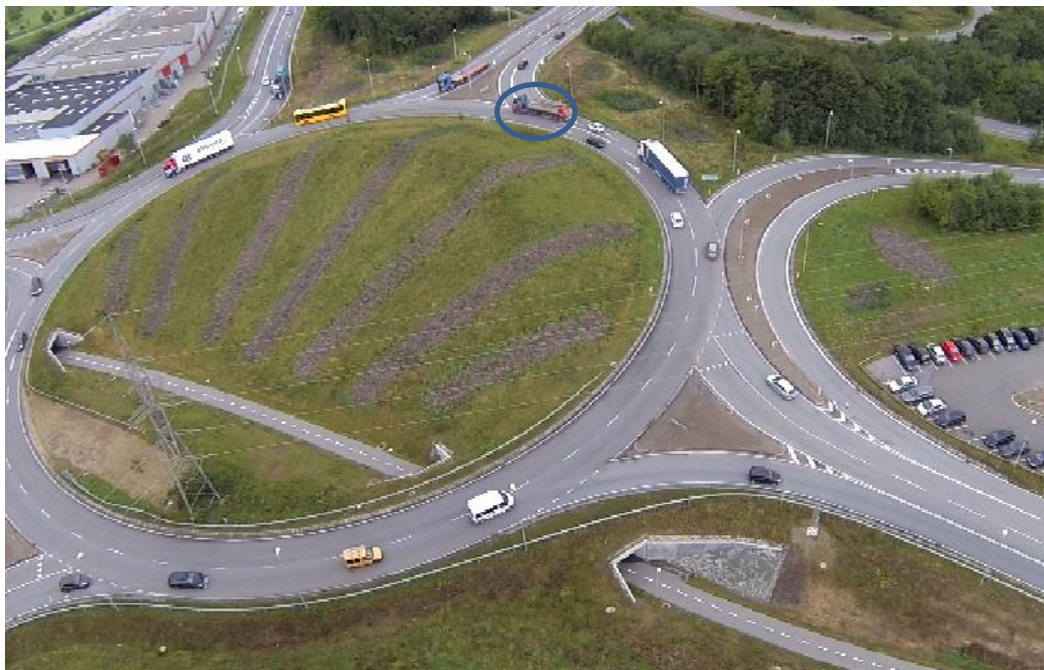
1) Indkørende fra Birkedam, hvor trafikanter ved kørsel ind i rundkørslen ender i det tvungne højresvingsspor ved frafarten i retning mod Esbjerg/Flensborg, selvom de skal videre rundt i rundkørslen, se figur 2.

Figur 2. Eksempel på trafikant fra Birkedam der først sent erkender, at han kører i et tvungent højresvingsspor, og derfor er nødsaget til at foretage et sent vognbaskift mod venstre for at kunne fortsætte videre rundt i rundkørslen. Videooptagelserne i september 2015 blev foretaget fra drone.

I tabel 1 ses det observerede antal trafikanter, der ender i det tvungne højresvingsspor ved frakørslen E20/E45 Mod Esbjerg/Flensborg, til trods for at de skal videre rundt i rundkørslen. Det ses, at antallet falder markant efter, der er tilføjet et ekstra sæt pile på vejbanen før frakørslen ved E20/E45 (se figur 4) og opsætning af den ekstra tavle ved Birkedam (se figur 5). Ingen af de registrerede hændelser i 2015 har resulteret i konfliktende adfærd.

Samlet set tyder data på, at antallet af hændelser med indkørende fra Birkedam, der placerer sig forkert i forhold til deres destination, er faldet markant. Det kan formentligt forklares ved, at det ekstra sæt pile i cirkulationsarealet samt den ekstra oplysningstavle ved Birkedam, har gjort det lettere for trafikanterne at forstå vejvisningen i tide.

2) I tilfarten på Birkedam har man ved portalen opsat en E16 tavle, der viser trafikanterne hvilket tilfartsspor de bør vælge set i forhold til deres destination, se figur 5.

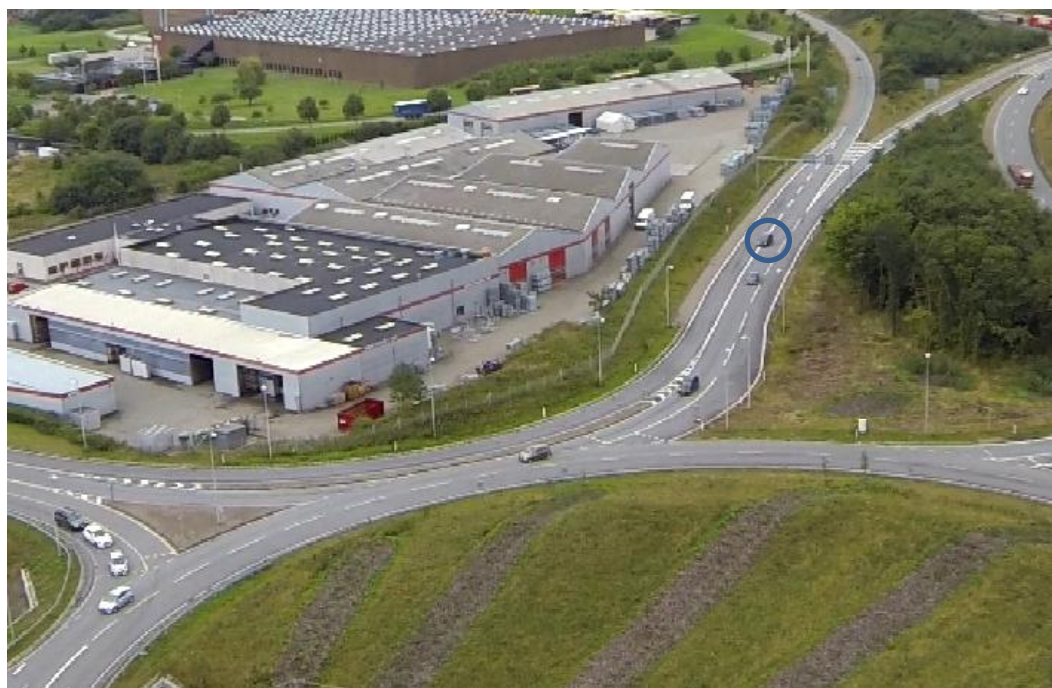
2) Trafikanter fra E20 der kører ind ved frakørselsrampen fra motorvej E20/E45 og overskrider den fuldt optrukne linje for at komme ind i højresvingsshunten, som fører ned ad Stålvvej. Det til trods for, at trafikanter der kommer fra E20, ikke skal benytte shunten, men i stedet køre ind i selve rundkørslen og foretage højresving herfra, se figur 3.

Figur 3. Eksempel på trafikant fra E20 der overskrider den fuldt optrukne linje for at komme ind i højresvingsskudningen (markeret med blå ring).

I tabel 2 ses det observerede antal indkørende trafikanter fra E20, der ved frakørselsrampen fra motorvej E20/E45 fejlagtigt benytter højresvingsshunten. Det ses, at antallet af trafikanter der overskrider den fuldt optrukne linje for at komme ind i højresvingsshunten stadig er høj.

I 2014 blev der ydermere registreret i alt 17 situationer, hvor en trafikant der er kørt ind i højresvingsshunten har fortrudt, og derfor overskrider fuldt optrukne spærrelinje/spærreflade for at komme tilbage i tilfartssporet. Det tilsvarende antal var 7 i september 2015. Data tyder således på, at trafikanterne stadig har problemer med at forstå vejvisningen. Ingen af hændelserne i september 2015 resulterer i konfliktende adfærd.

Desværre er der noget der tyder på, at problemet med trafikanter fra E20 der fejlagtigt benytter højresvingsshunten ikke er blevet mindre.

3) Trafik fra de to motorveje E20 og E45 føres sammen ca. 135 m inden vigelinjen, og ender i to tilfartsspor og en højresvingsshunt der føres videre ned ad Stålvej. Trafikanter fra E45 der skal til højre ned ad Stålvej, kan benytte højresvingsshunt, mens trafikanter fra E20 der skal til højre ned ad Stålvej, skal fortsætte ind i cirkulationsarealet og svinge til højre herfra. Inden sammenføringen af de to motorveje er der opsat en portaltavle, der angiver hvilket tilfartsspor trafikanterne skal benytte set i forhold til deres destination. Adfærdsundersøgelsen fra 2014 viste, at forholdsvis mange trafikanter fra E20, der skulle til højre ned ad Stålvej, valgte at overskride den fuldt optrukne spærrelinje/spærreflade for at komme ind i højresvingsshunt. Derfor har man efterfølgende valgt at fjerne den ene af de tre portaltavler. Det betyder, at trafikanter fra E20 ved kørsel frem mod sammenføringen nu får en entydig information om, hvilket spor de skal benytte, hvis de skal til højre ned ad Stålvej, se figur 6.

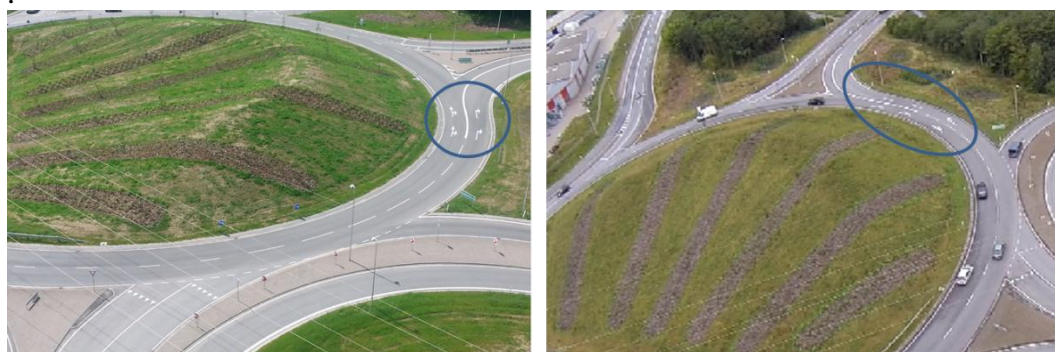
Figur 4. Tidligere var der kun markeret to sæt pile i cirkulationsarealet ved tilkørslen til E20/E45 i retning mod Esbjerg/Flensborg (foto til venstre). På baggrund af resultaterne fra adfærdsundersøgelsen fra 2014 har man efterfølgende valgt at tydeliggøre vejforløbet ved at supplere med ekstra sæt pile.

1) For at tydeliggøre for trafikanterne at det højre cirkulationsspor ved tilkørslen til E20/E45 mod Esbjerg/Flensborg ender i et tvunget højresvingsspor, har man afmærket et ekstra pilsæt på vejbanen, se figur 4.

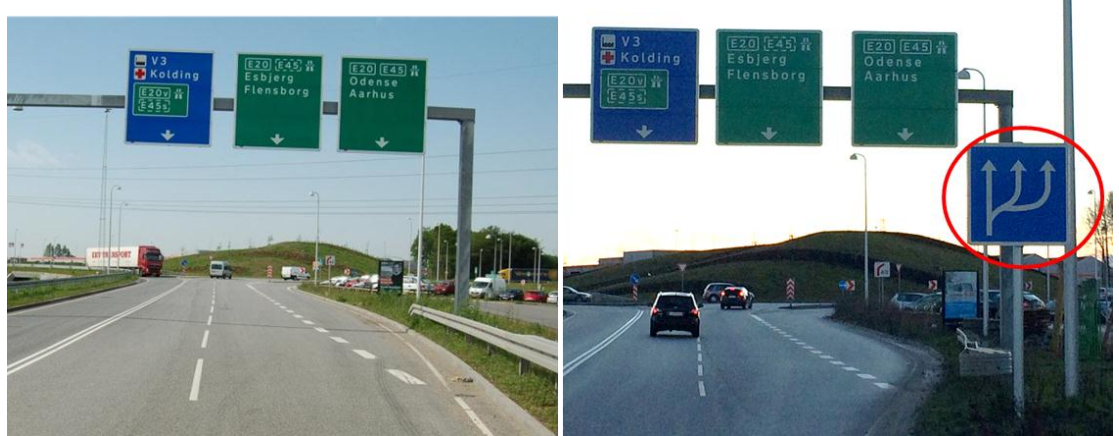
Figur 5. Foto til venstre viser den oprindelige vejvisning i tilfarten fra Birkedam. I efterperioden har man opsat en ekstra oplysningstavle (markeret med rødt på foto til højre), der har til formål at tydeliggøre, hvilket tilfartsspor trafikanterne skal benytte set i forhold til deres destination.

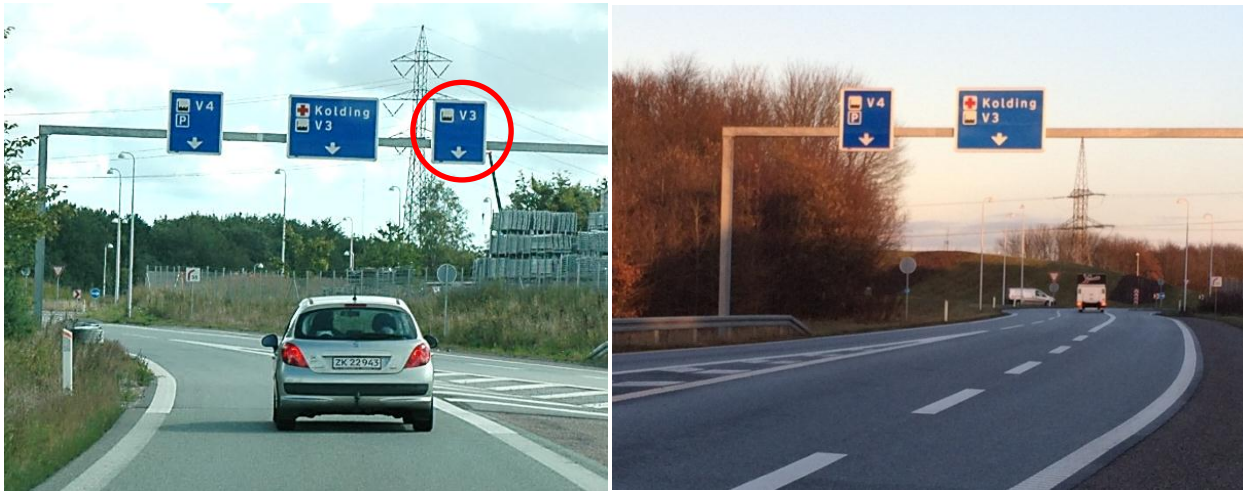
Figur 6. I førperioden var der opsat tre portaltavler ved sammenføringen mellem de to motorveje E20/E45, se foto til venstre. Efterfølgende er den højre portaltavle fjernet (markeret med rød cirkel), og der er i stedet tilføjet en F16 tavle på frakørslen ved E45.

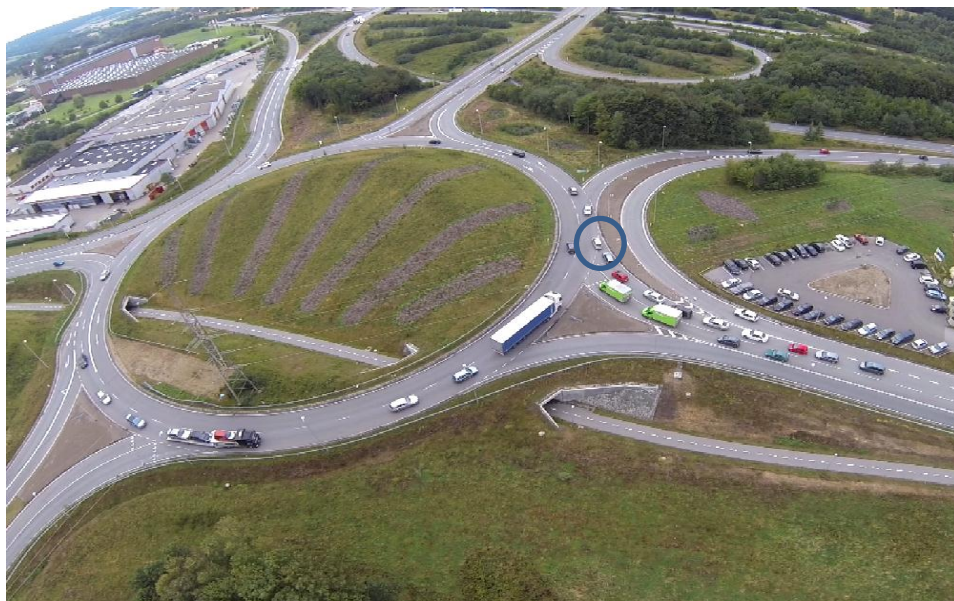
I forbindelse med gennemsyn af videooptagelserne fra september 2015, er der observeret en bagendekollision mellem to indkørende biler fra Birkedam, se figur 7. Ulykken opstår formentligt pga. uopmærksomhed hos den bageste bilist, og kan således ikke umiddelbart relateres til rundkørselens design eller afmærkning.

Figur 7. I videooptagelserne fra september 2015, er der observeret en bagendekollision mellem to indkørende biler fra Birkedam.
