## **6-benet Rundkørsel i Kolding Vest**

Undersøgelse af trafikanternes samspilsadfærd i ny 2-sporet rundkørsel

7. September 2014

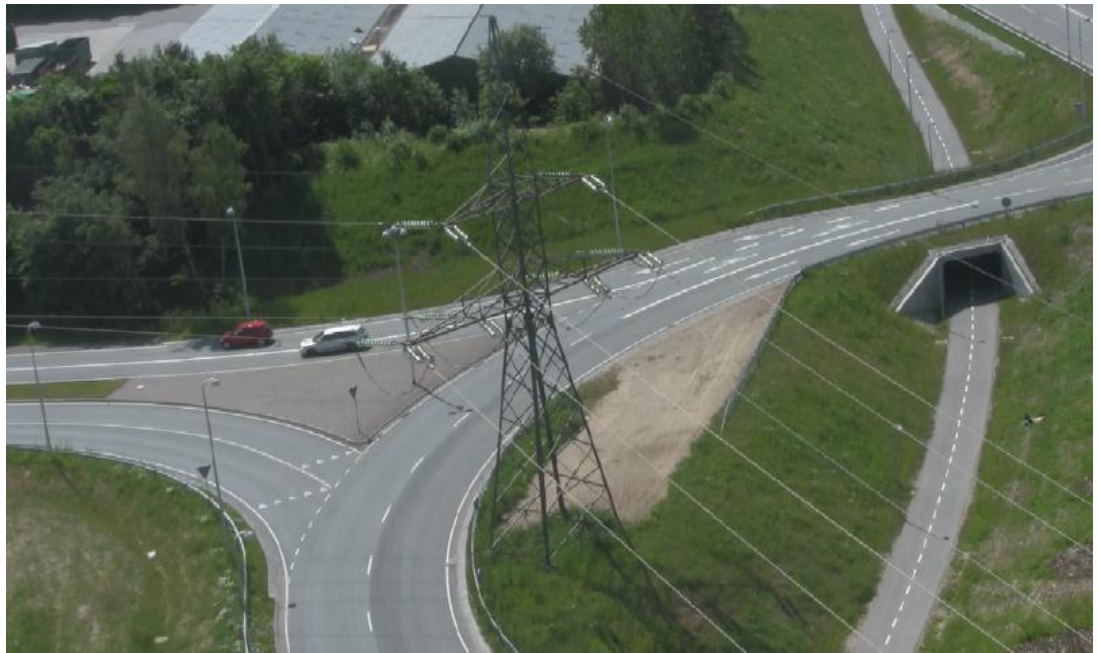
Der er to tilfartsspor og to frafartsspor. Trafikanternes samspilsadfærd ved de to frafartsspor fungerer tilsyneladende godt. Hovedparten af udkørende trafikanter benytter det højre frafartsspor. Når to trafikanter forlader rundkørslen samtidigt, placerer de sig oftest lidt forskudt fra hinanden (se figur 2). Det skyldes formentlig, at det venstre frafartsspor er smallere end det højre. Der er ikke registreret konfliktende adfærd i relation til trafikanter, der forlader rundkørslen ved Ny Esbjergvej.

**Figur 2.** Ny Esbjergvej. Der er to til- og frafartsspor på Ny Esbjergvej. Hovedparten af udkørende benytter det højre frafartsspor, hvilket formentligt skyldes at det venstre frafartsspor er forholdsvis smalt.

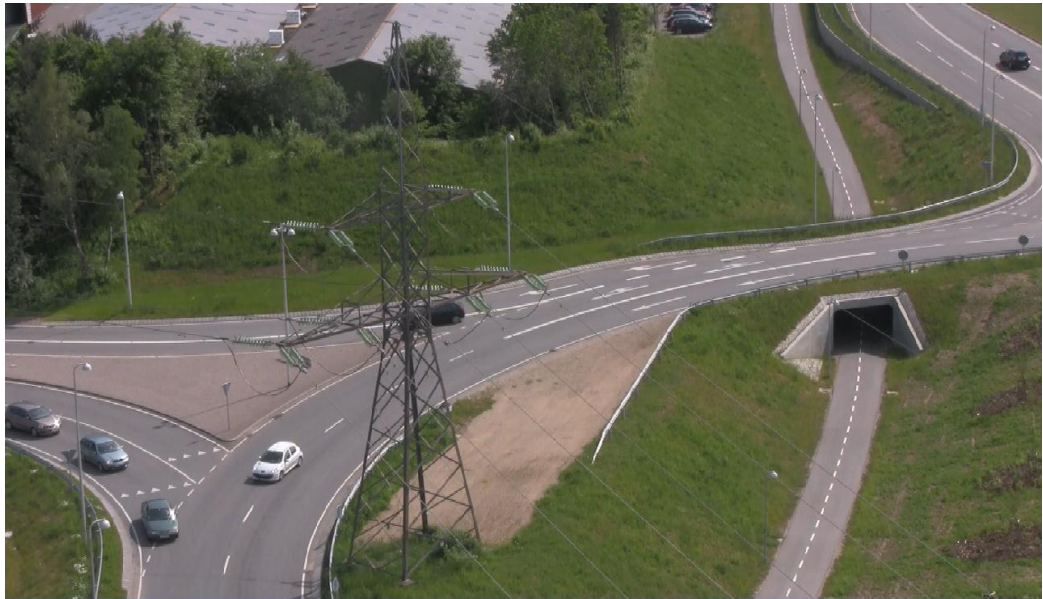
Der er i alt registreret to situationer med konfliktende adfærd, som begge involverer indkørende trafikanter fra Ny Esbjergvej. Den ene konflikt opstår, da en trafikant kører ind i det højre cirkulationsspor til gene for en cirkulerende trafikant der netop er i gang med at skifte fra det venstre til det højre cirkulationsspor (se figur 3). Den cirkulerende trafikant bremser, hvorefter han kører ud af rundkørslen ved Birkedam. Situationen opstår formentligt fordi, den indkørende trafikant først sent erkender, at den cirkulerende er i gang med et vognbaneskift.

**Figur 3.** Konfliktende adfærd mellem en indkørende trafikant fra Ny Esbjergvej og en cirkulerende trafikant, der på samme tid skifter fra det venstre til det højre cirkulationsspør. Den cirkulerende trafikant bremses for den indkørende, og kører herefter ud af rundkørslen ved Birkedam.

Det skal bemærkes at der er observeret yderligere 5 hændelser hvor en indkørende trafikant fra Ny Esbjergvej kører ind i rundkørslen på samme tid, som en cirkulerende trafikant foretager vognbaneskift mod højre, og hvor en- eller begge parter foretager en kontrolleret tilpasning af hastighed og sideværtsplacering. Disse situationer opstår oftest i relation til en cirkulerende trafikant, der foretager vognbaneskift for at komme ud af frafarten ved Birkedam.

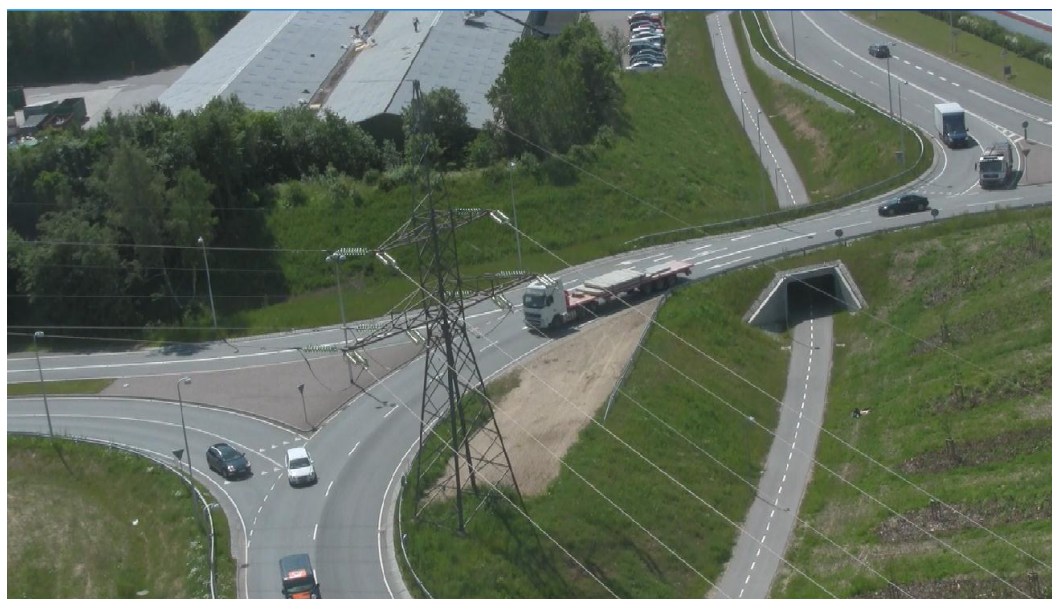
Den anden konflikt opstår, da to trafikanter, fra hvert sit tilfartsspor, kører ind i rundkørselens højre cirkulationsspør. Trafikanten fra det højre tilfartsspor bremses, og lader trafikanten fra det venstre tilfartsspor passere først (se figur 4)

Begge konflikter betragtes som hørende til i den lettere ende af konfliktende adfærd.

**Figur 4.** Konfliktende adfærd mellem to trafikanter fra Ny Esbjergvej der begge kører ind det højre cirkulationsspor. Det medfører at trafikanten fra det højre tilfartsspor, bremser for at lade trafikanten fra det venstre tilfartsspor passere først.

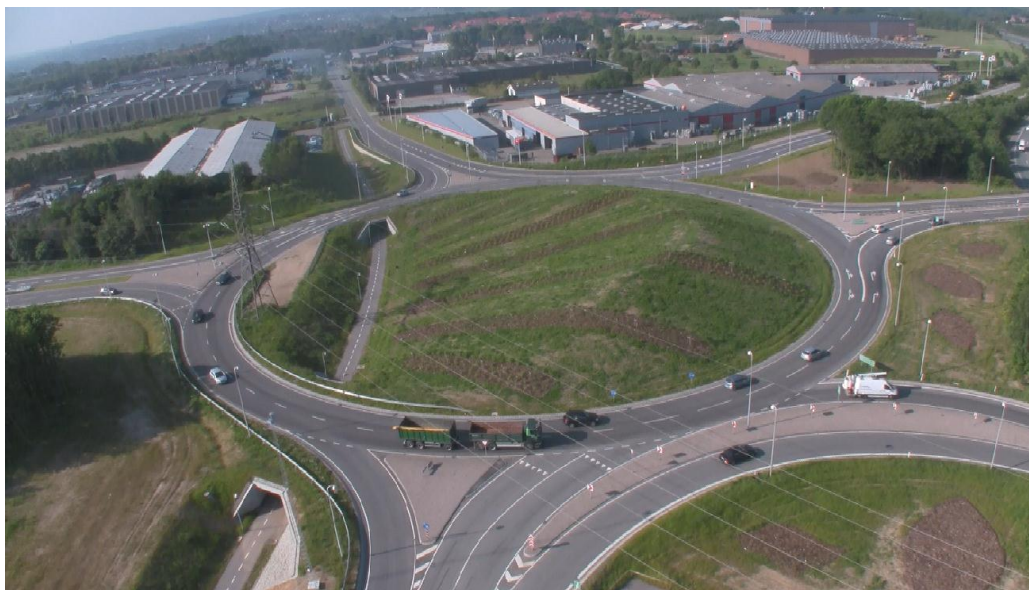
Der er ét frafartsspor, to tilfartsspor og en højresvingsshunt der fører fra Birkedam ned på motorvejen i retning mod Odense og Århus (se figur 5). Der er ikke registreret konfliktende adfærd mellem ind- eller udkørende trafikanter fra Birkedam. Der er dog registreret tre trafikanter, som efter de er kørt ind i højresvingsshunten stopper op, for efterfølgende at bakke tilbage og køre ind i selve rundkørslen. Ingen af de tre situationer har været til gene for andre trafikanter.

**Figur 5.** Der er observeret tre u hensigtsmæssige hændelser hvor en trafikant i højresvingsshunten har fortrudt, og efterfølgende bakker tilbage for at køre ind i selve rundkørslen. Alle tre trafikanter forlader efterfølgende rundkørslen ved frafarten i retning mod Esbjerg/Flensborg.

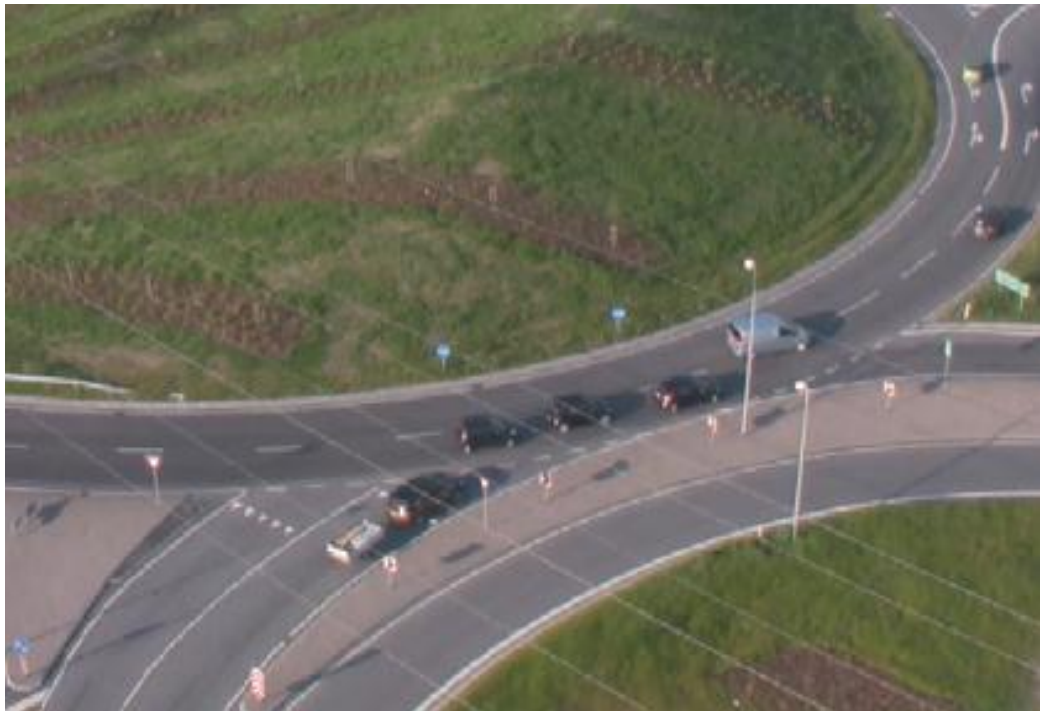
Der er ét frafartsspor. Trafikanter der skal fra Birkedam ned af motorvejsrampen kan benytte højresvingsshunt. Der er i relation til frafarten registreret én konfliktsituation, hvor en trafikant i det venstre cirkulationsspor bremser helt op for at afvente hul i trafikken i det højre cirkulationsspor for efterfølgende at forlade rundkørslen ved at køre ind på tilkørselsrampen i retning mod Odense/Århus. Trafikanten i det højre cirkulationsspor holder tilbage for at give plads så trafikanten i det venstre cirkulationsspor, kan køre ud af rundkørslen. Dette overrasker bagvedkørende i det højre cirkulationsspor, der efterfølgende bremser kraftigt for at undgå en bagendekollision, se figur 6.

**Figur 6.** Trafikant i det venstre cirkulationsspor skal til højre ud af rundkørslen mod Esbjerg/Flensborg, og stopper op for at afvente hul i trafikken i det højre cirkulationsspor. Bilist i det højre cirkulationsspor stopper op for at lade bilisten i det venstre spor køre ud af rundkørslen. Det resulterer i at bagvedkørende i det højre cirkulationsspor må bremse kraftigt op for at undgå en bagendekollision.

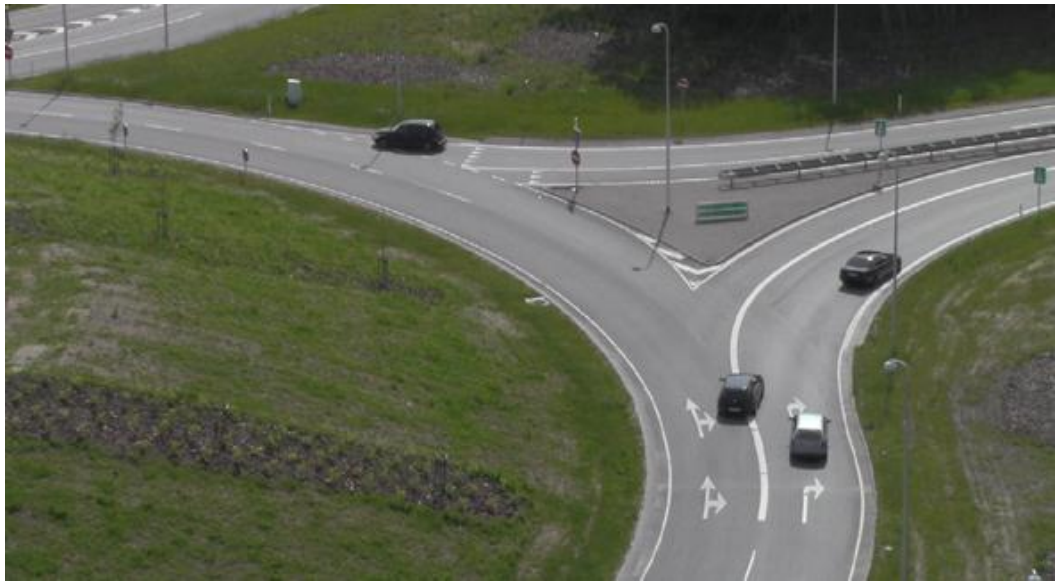
Der er to tilfartsspor og to frafartsspor. Det højre cirkulationsspor bliver inden frafarten udformet som et tvungent højresving, mens det venstre cirkulationsspor giver mulighed for enten at fortsætte videre eller køre ud af rundkørslen (se figur 7). Det højre frafartsspor er, pga. tunge køretøjer, bredere end det venstre spor. Dette er formentligt også grunden til, at hovedparten af de udkørende trafikanter benytter det højre frafartsspor. Trafikanter der benytter det venstre frafartsspor placerer sig ofte så langt mod højre, at de kører på eller overskrider den fuldt optrukket linie mellem de to frafartsspor.

**Figur 7.** Til- og frafart ved motorvejen i retning mod Esbjerg/Flensborg. Mange bilister foretager tæt på frakørslen et unødvendigt vognbaneskift mod højre for at komme ind i det højre frafartsspor. Dette skyldes formentligt en kombination af at det venstre frafartsspor er smalt, og at det giver et mere køredynamisk forløb ud af rundkørslen.

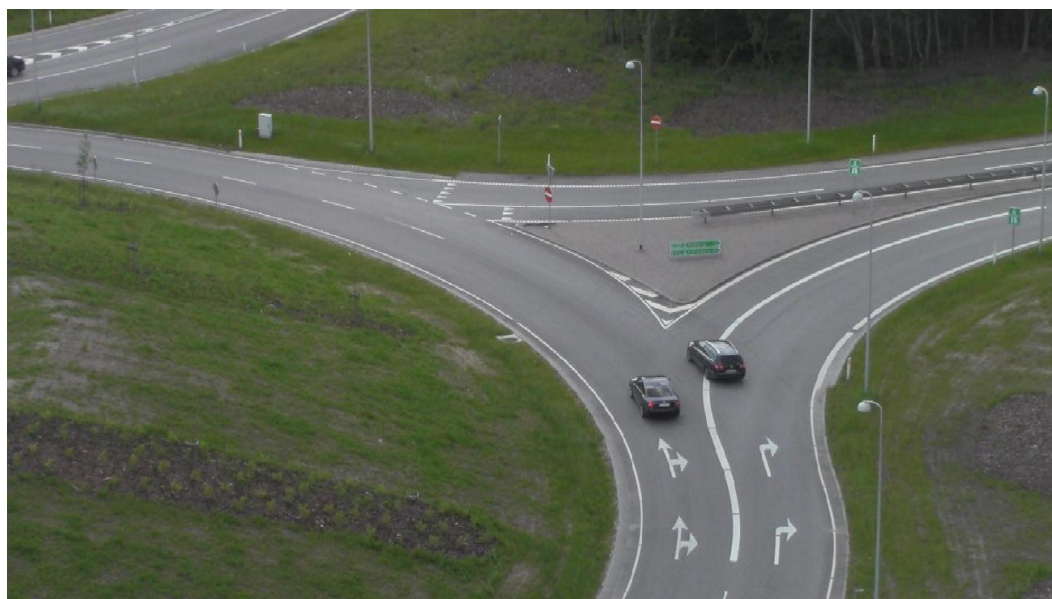
Der er observeret 122 situationer, hvor en trafikant ved kørslen frem mod frafarten mod Esbjerg/Flensborg først sent erkender, at de er endt i et tvungent højresvingspor, og derfor foretager vognbaneskift mod venstre over fuldt optrukket linie for at kunne fortsætte videre rundt i rundkørslen. Oftest sker disse sene vognbaneskift uden stor gene for andre trafikanter, men to ud af de 122 situationer vurderes som konfliktende adfærd. I begge tilfælde er der tale om en trafikant, der kører ind i det højre tilfartsspor ved Birkedam, og først sent erkender at de kører i en tvungen højresvingsbane. I begge situationer foretager trafikanten et hurtigt vognbaneskift ind foran en trafikant i det venstre cirkulationsspor hvilket medfører, at den bagvedkørende trafikant bremser, se figur 8.

**Figur 8.** 122 trafikanter erkender først sent, at de kører i et tvungent højresvingsspor, og derfor er nødsaget til at foretage et sent vognbaneskift mod venstre for at kunne fortsætte videre rundt i rundkørslen. 75% af disse trafikanter kommer fra Birkedam. To af de 122 situationer er vurderet som værende med konfliktende adfærd.

Samlet set kan det konkluderes, at trafikanternes samspilsadfærd oftest fungerer fint. Men der er i observationsperioden registreret i alt 122 trafikanter som bliver fanget i det tvungne højresvingsspor, og som efterfølgende foretager et hurtigt vognbaneskift mod venstre for at blive i rundkørslen. 75% af de 122 trafikanter kommer fra Birkedam. Det kan tyde på, at vejvisningen fra Birkedam ikke er tydelig nok.

Men data tyder også på, at man bør se nærmere på vejvisning i relation til indkørende trafikanter fra Birkedam. Ligeledes bør man se nærmere på vejvisningen i relation til trafikanter der kører ind i frafartsrampen (E20/E45) i det venstre sammenfletningsspor, og som skal til højre i rundkørslen ned af Stålvej.

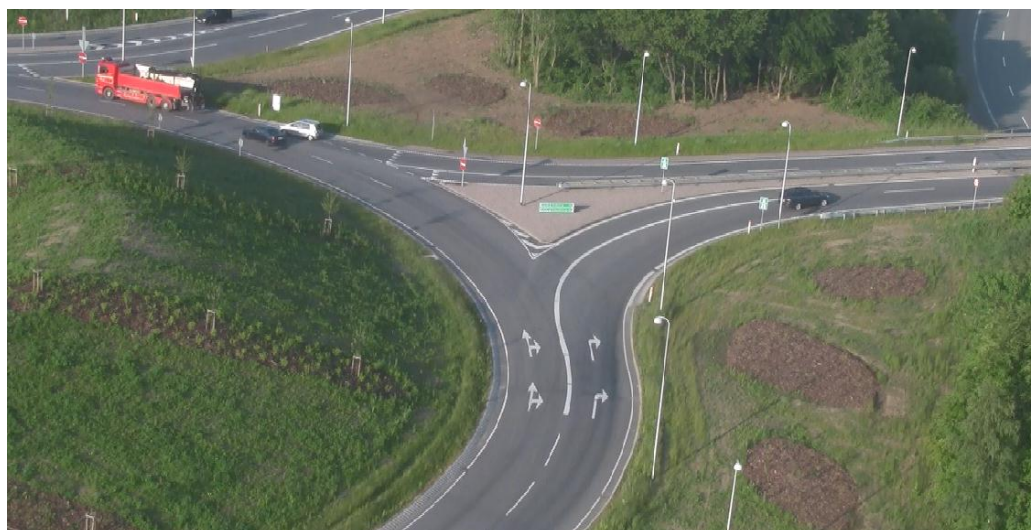
Der er registreret én konflikt mellem en indkørende trafikant i det højre tilfarts-  
spor, og en cirkulerende der samtidigt foretager vognbaneskift til det højre cirku-  
lationsspor. Den indkørende trafikant bremses for at undgå kollision.

**Figur 9.** Samspilsadfærden mellem indkørende og cirkulerende trafikanter fungerer fint. Der er dog registreret en enkelt situation med konfliktende adfærd mellem en indkørende og en cirkulerende trafikant, der medfører at den indkørende trafikant må bremse for at undgå kollision.

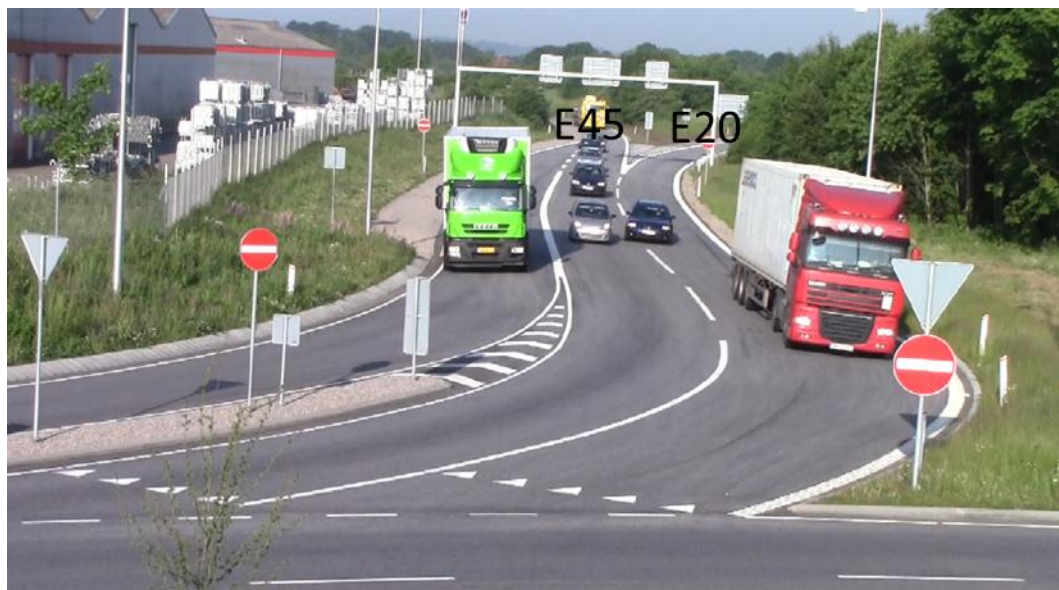
Afmærkningen af højresvingsshunten gør, at den kun kan benyttes af trafikanter der kommer fra E45, mens trafikanter der kommer fra E20 skal ind i selve rundkørslen, for at kunne svinge til højre ned ad Stålvej. Det til trods, er der i observationsperioden registreret i alt 154 trafikanter fra E20, der vælger at krydse den fuldt optrukne spærreline/spærreflade for at komme ind i højresvingsshunten. Ligeledes er der observeret 17 situationer, hvor en trafikant i højresvingsshunten fortryder, og kører tilbage i tilfartssporret. I 16 de 17 situationer kommer trafikanten der fortryder fra E45. Der er således noget der tyder på, at vejvisningen i relation til de trafikanter der kommer fra E20 og skal til højre ned af Stålvej, ikke fungerer optimalt.

Der er i alt registreret to konflikter i relation til trafikanter fra frafartsrampen. Den ene konflikt opstår, da en trafikant der kører ind i det venstre tilfartsspor fra E20, vil foretage vognbaneskift ind foran trafikant i det højre tilfartsspor. Trafikanten i det højre tilfartsspor fortsætter dog, hvilket resulterer i at trafikanten i det venstre tilfartsspor må bremse og ændre sideværtsplacering for at undgå kollision, se figur 10.

**Figur 10.** Tilfartsspor hvor trafikken fra E45 og E20 føres ind i hhv. det højre og det venstre tilfartsspor ca. 135 m før vigelinien. Højresvingsshunten føres ned ad Stålvej, og kan kun benyttes af de trafikanter der kommer ind i det højre tilfartsspor fra (E45). På foto ses en konflikt mellem en trafikant der vil foretage vognbaneskiift fra det venstre til det højre tilfartsspor, men som må bremse og ændre sideværtsplacering for at lade trafikanten i det højre tilfartsspor køre først.

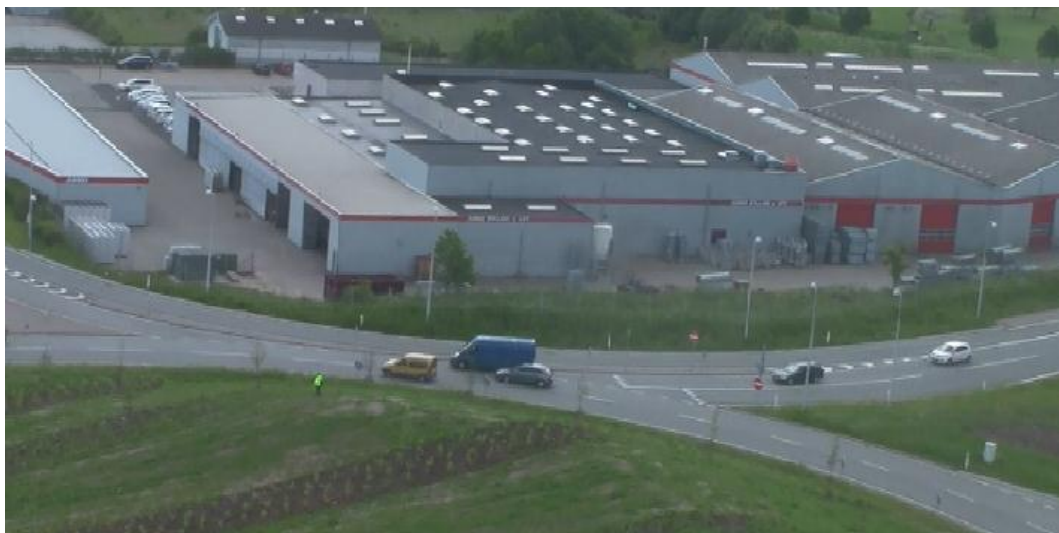
Den anden konflikt opstår, da en indkørende varebil fra det højre tilfartsspor kører ind i rundkørslen foran to cirkulerende trafikanter (som begge skal ud af rundkørslen ved Stålvej), se figur 11. I første omgang bremser den indkørende varebil for at lade trafikanten i det venstre cirkulationsspor køre ud af Stålvej. Herefter kører varebilen videre til gene for cirkulerende i det højre cirkulationsspor, der både bremser og ændrer sideværtsplacering for at undgå kollision.

**Figur 11.** Samspilsadfærden mellem indkørende og cirkulerende trafikanter fungerer generelt set uden konflikter. Der er i observationsperioden kun registreret én konflikt mellem en indkørende trafikant (der ikke overholder sin vigepligt) og to cirkulerende trafikanter, der begge forlader rundkørslen ved Stålvej.

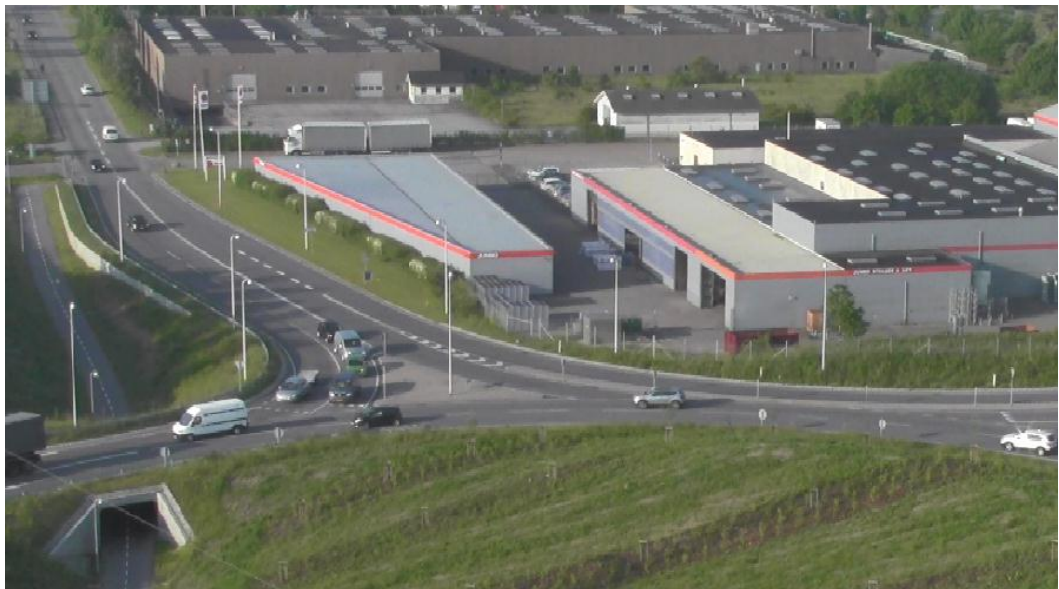
Der er to tilfartsspor og et frafartsspor på Stålvej, se figur 12. Der er ikke registreret konfliktende adfærd mellem ind- og udkørende trafikanter fra Stålvej og cirkulerende trafikanter. Det er vurderingen at samspilsadfærden mellem ind- og udkørende ved Stålvej samt cirkulerende trafikanter fungerer hensigtsmæssigt.

**Figur 12.** Der er ikke registreret konfliktende adfærd i relation til trafikanter der kører til/fra Stålvej.
