Nordic Human Factors Guideline Dansk Case Study nr. 1

Rundkørsel i Bredsten

Lene Herrstedt
Gabriel Helmers

8.august 2013

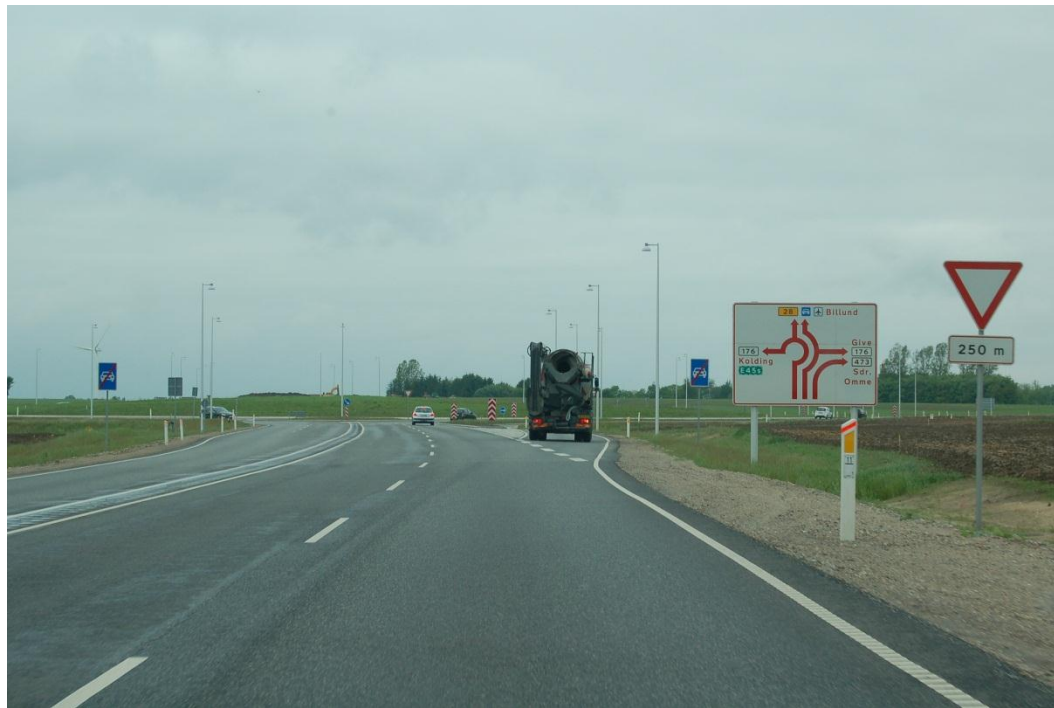
Det blev observeret, at nogle af bilisterne, der kommer ad rute 28 med køreretning mod NV, fravælger shunten og kører ind i cirkulationsarealet, selvom de skal ud af rundkørslen ved førstkomende exit. En mulig årsag hertil kan være, at informationen, der vises på diagramorienteringstavlerne, ikke er entydig.

For begge tilfarter på motortrafikvejen rute 28 viser diagramorienteringstavlerne, at der er to muligheder for at komme til højre: man kan enten vælge shunten eller man kan vælge at køre ind i cirkulationsarealet og ud af første exit til højre.

I den ene af de to tilfarter med shunt (rute 28 køreretning NV) er der samtidig et andet problem. På diagramorienteringstavlerne vises to geografiske mål, *Sdr. Omme* og *Give*, på en sådan måde, at trafikanten kan tolke informationen som om, man skal vælge shunten, såfremt han skal til *Sdr. Omme* og vælge at køre ind i cirkulationsarealet, hvis han skal til *Give*.

F1: Tilfart med shunt på motortrafikvejen rute 28 fra Bredstenvej i køreretning mod nordvest

De to reelle shunts på rute 28, som uden konflikter leder trafikken forbi rundkørslen og derefter fletter den med trafikken i nærmest liggende frafart beholdes uforandret. Informationen om trafikstrømme via de reelle shunts, som er vist på diagramorienteringstavlerne for de aktuelle tilfarter på rute 28 beholdes også.

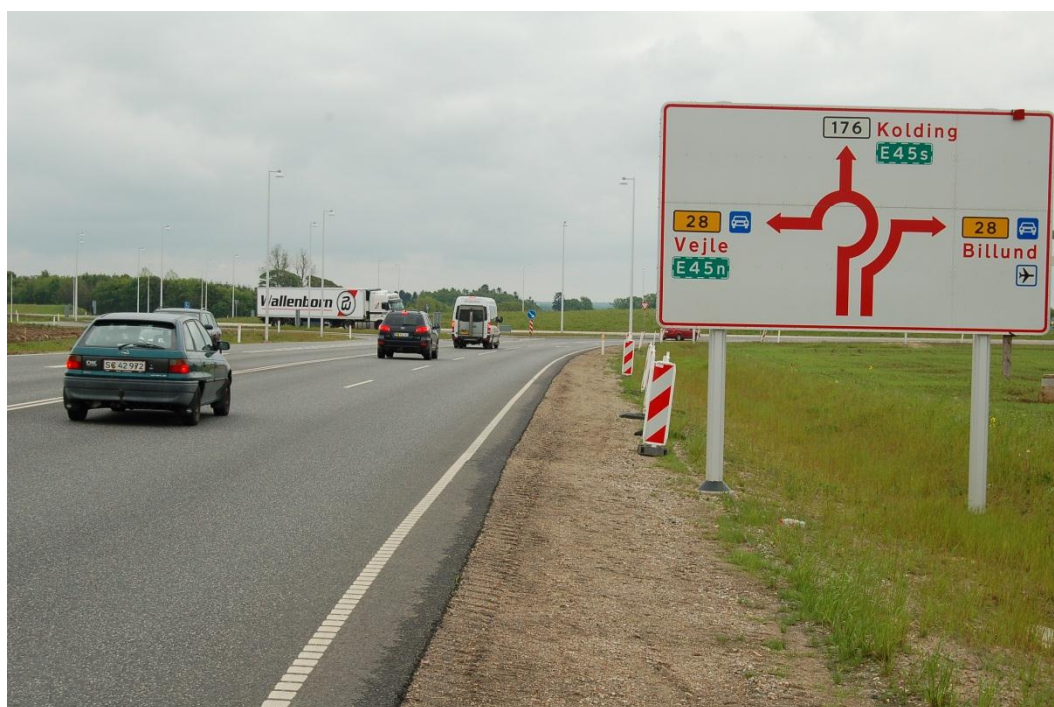
Cirka 150 m før rundkørslen møder trafikanterne en diagramorienteringstavle, der viser, at der er en rundkørsel med et særskilt spor for de trafikanter, der skal til højre ad motortrafikvejen (rute 28) i retning mod Billund – se F2. (Diagrammet kan af nogle trafikanter muligvis tolkes som om, der er en shunt, hvilket så viser sig ikke at være tilfældet.) Informationen om ”et særskilt kørespor” forstærkes af, at der er udlagt højresvingpile i det inderste af de to kørespor frem mod cirkulationsarealet (Se F6) samtidig med, at dette ”højresvingsspor” afgrænses med brede

- Den tredje og alvorligste afvigelse i udformningen af rundkørslen ved Bredsten er, at diagramorienteringstavlerne på rute 176, ca. 150 m før rundkørslen, giver bilisterne direkte forkert information.
Diagramorienteringstavlen fortæller trafikanten, at det højre kørespor leder trafikken konfliktfrit uden om rundkørslen. Men køresporet er udformet som et normalt kørespor med vigepligt. Ved vigelinjen møder trafikanten en vejafmærkning på vejbanen i rundkørslen, som er tvetydig og vanskelig at forstå.

F2: Tilfart med "pseudo-shunt" Bredstensvej på rute 176 køreretning mod SØ

- Diagramorienteringstavlerne bør ændres, så informationen, der gives på tavlerne, er i overensstemmelse med rundkørselens udformning.
- Diagramorienteringstavlerne bør ændres, så de kun viser de ønskværdige trafikstrømme - gældende for den aktuelle tilfart – gennem og forbi rundkørslen. Der er ikke grund til at vise trafikstrømme for begge parallelle kørespor.

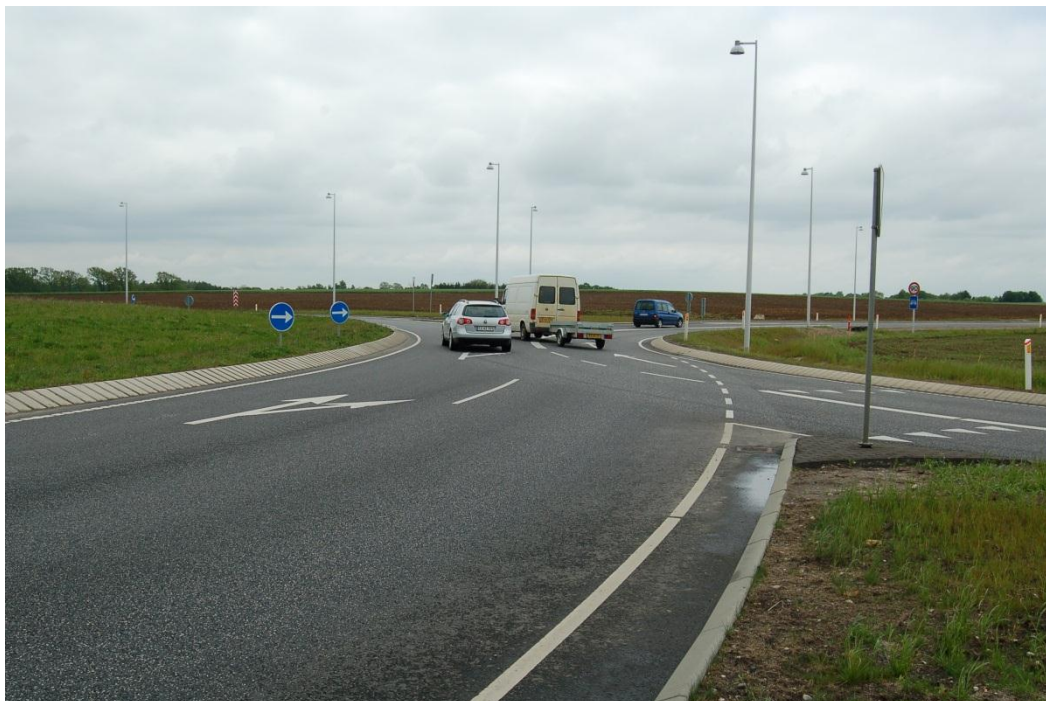
På baggrund af besigtigelsen kan det konstateres, at en betydelig del af trafikanterne ikke benytter ”højresvingssporene” i de to ”pseudo-shunts” efter hensigten, men i stedet bruger sporene som almindelige indkørselsspor til rundkørslen. En del af forklaringen kan skyldes manglen på entydig og klar information som beskrevet ovenfor.

F3: Bilist med trailer kører ind i rundkørsel fra Vingstedvej rute 176. Brugte højresvingssporet ("pseudo- shunt") men fortsætter alligevel forbi første exit

- Vejafmærkningen på kørebanen i rundkørslen bør ændres, så den bliver éntydig og i overensstemmelse med standard.
- Fjern de to ”pseudo- shunts” på rute 176 og erstat dem med normale 2-sporede tilfarter.

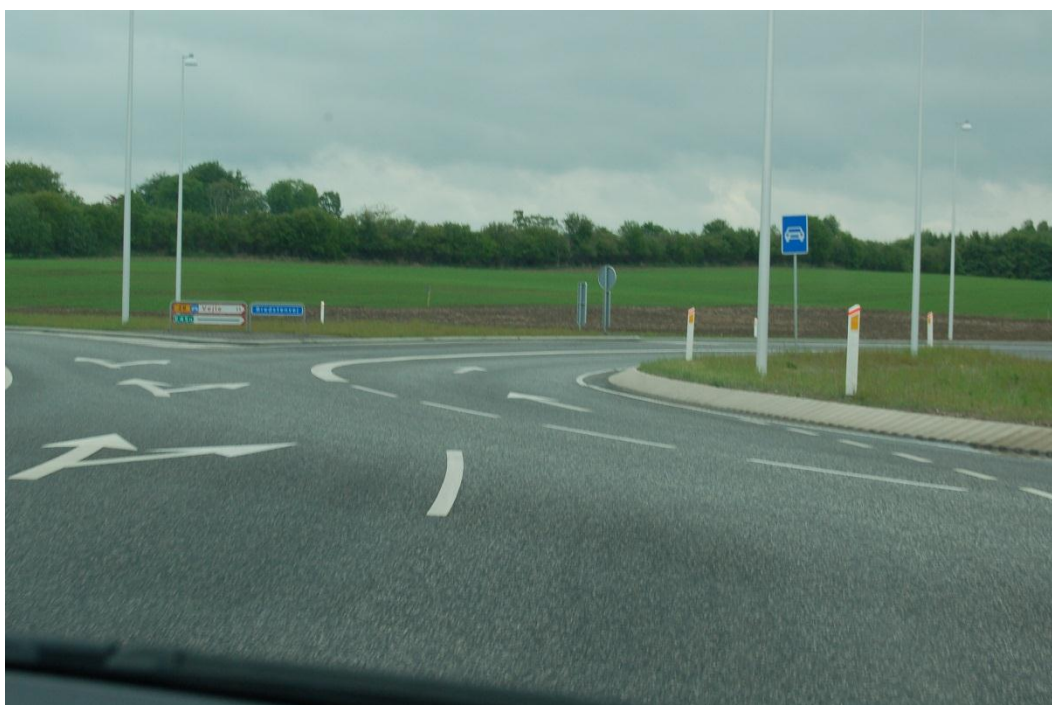
Dér, hvor trafikanten passerer vigelinjen og kører ind i cirkulationsarealet, befinder han sig i en situation med total symbolforvirring. Her ser han direkte på kombinationspile, der viser ”ligeud/til højre”, og da han indtil nu har kørt efter ”højresvingspile” kan det virke logisk på dette sted at følge en pil, der viser ”videre til højre”. Den logik forstærkes af, at pilene i hans eget kørespor her samtidig ændres til ”ligeud” pile placeret i en uventet skarp højrekurve (Se F4). Den forvarslingsinformation, der vises på diagramorienteringstavlerne, svarer jo ikke til den reelle geometri i rundkørslen, hvor vinklen til førstkomende exit er relativ lille ca. 45 gr.

F4: Afmærkningen på kørebanen ved pseudo-shuntens tilslutning til cirkulationsarealet

- Fjern pilafmærkningen på kørebanen frem til og i cirkulationsarealet samt alle ”ledelinjer” i tilfarterne.
- Placer en frakørselsvejviser ved kilen til shunten med de samme geografiske mål som vises på diagramtavle.

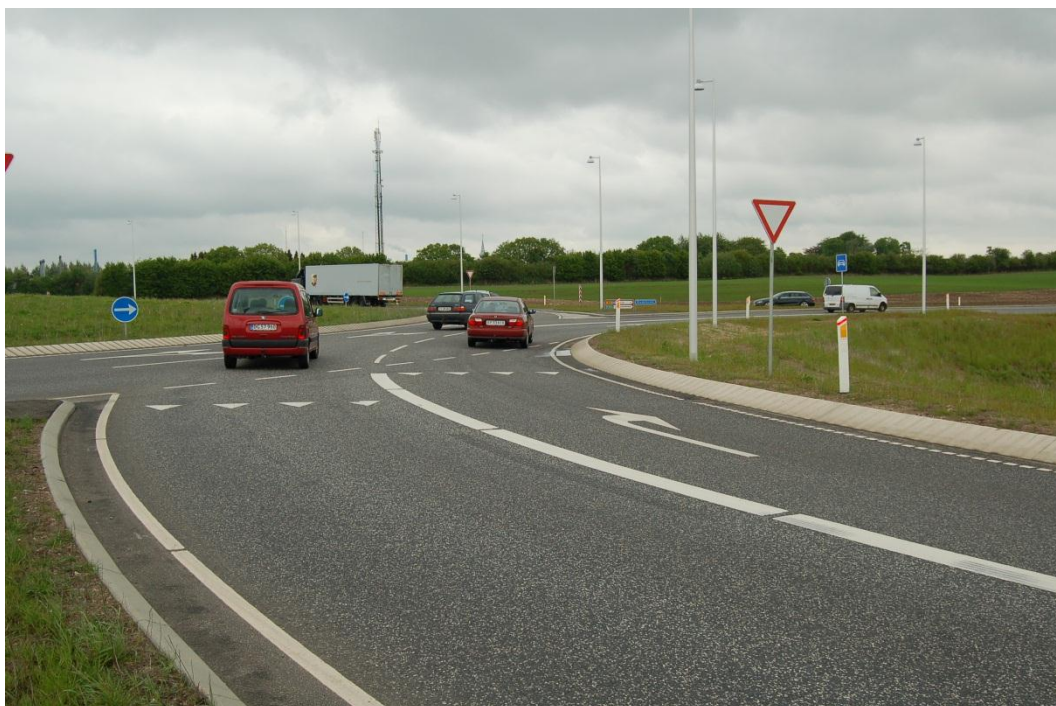
ubrudte kantlinjer helt frem til cirkulationsarealet, hvor det så pludseligt ophører ved vigelinjen (Se F5).

F5: Konflikt mellem indkørende fra "pseudo-shunt" og en udkørende fra cirkulationsarealet

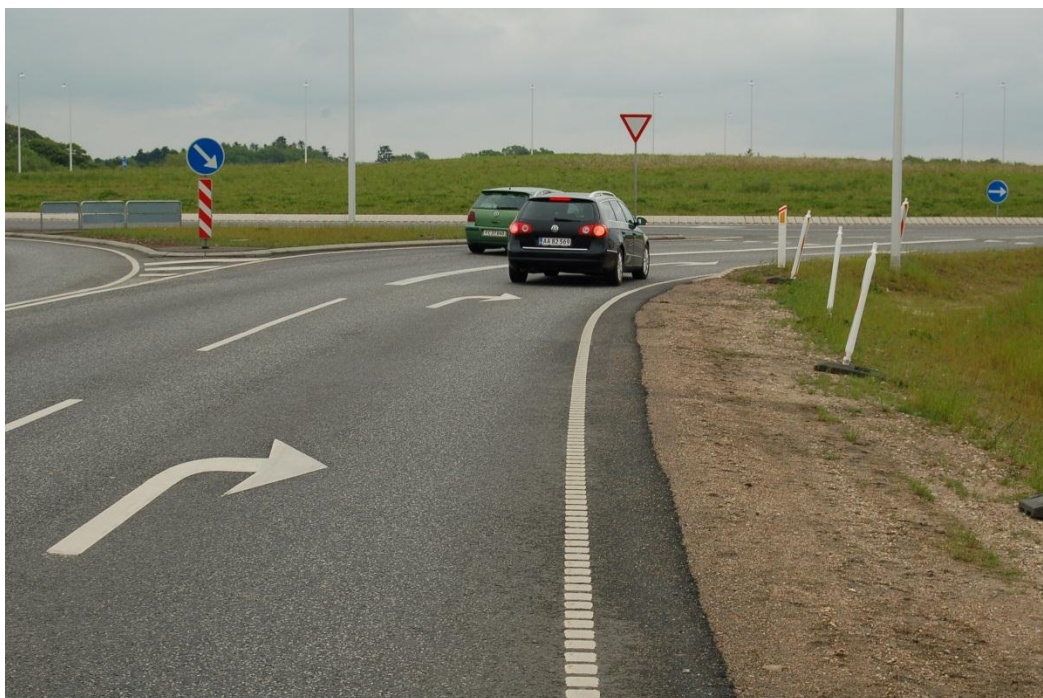
F6: Tilfarternes tilslutning til cirkulationsarealet er designet som en højrecurve.
