Rundkørsel i Bredsten

Trafikantadfærd i 2-sporet rundkørsel før, 2 måneder efter samt 10 måneder efter ændret afmærkning.

17. september 2014

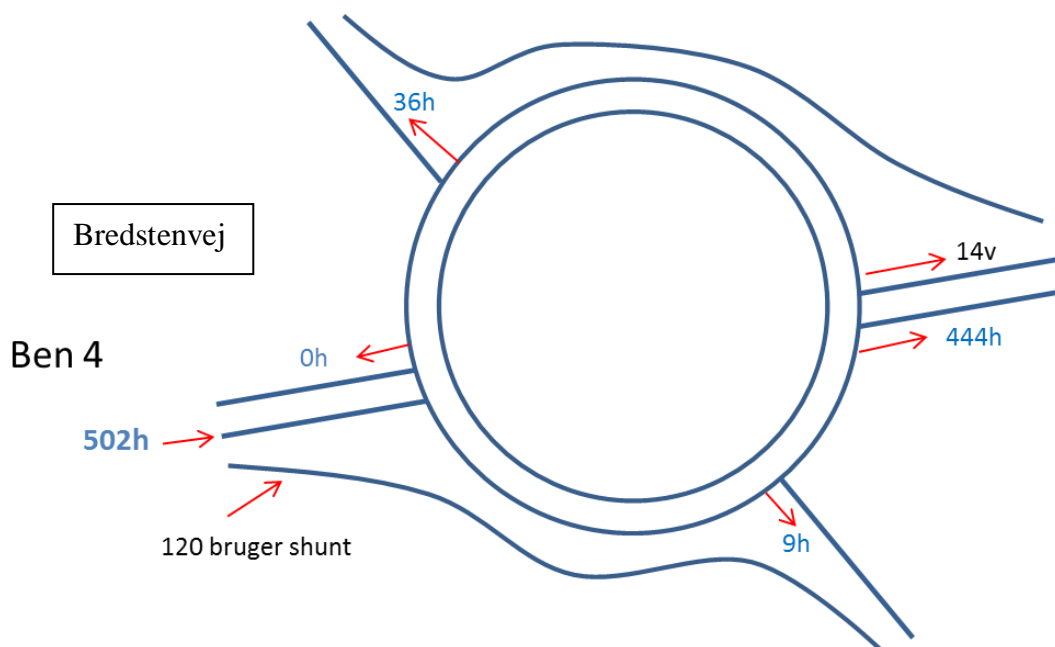
Indkørende trafik fra Ben 4, højre tilfartsspor

Nedenfor følger skitser med angivelse af trafikanternes sporbenyttelse set i forhold til, fra hvilket ben de kører ind i rundkørslen. Alle skitser angiver trafikanter, der kører ind i rundkørslen i hele tidsrummet fra kl. 7.30-9.00

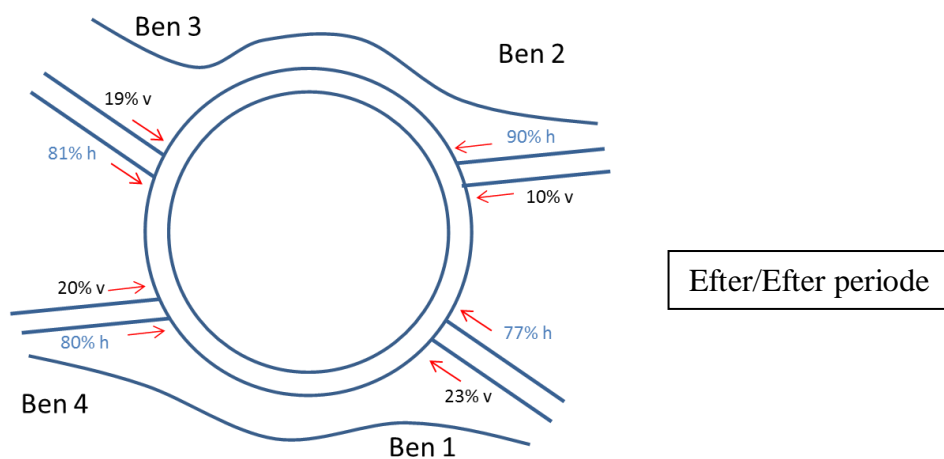
I Efterperioden benyttede omtrent 2/3 dele af trafikanterne det højre spor ved kørsel ind i rundkørslen i Ben 1 og Ben 3, mens valg af tilfartsspor for Ben 2 og Ben 4 stort set var uændret set i forhold til førperioden. I efter/efterperioden stiger andelen af trafikanter, der benytter det højre tilfartsspor for alle fire ben.

Fordeling af indkørende trafik FØR, EFTER og EFTER/EFTER

I efterperioden, hvor afmærkningen er ændret, benytter ca. 2/3 af trafikanterne i Ben 1 og Ben 3 det højre tilfartsspor ind i rundkørslen. I efter/efterperioden stiger den tilsvarende andel til ca. 4/5. Til sammenligning var fordelingen i førperioden ca. 10% i det højre tilfartsspor og 90% i venstre tilfartsspor.

Fordelingen på tilfartsspor i Ben 2 og Ben 4 er stort set uændret fra førperioden til den første efterperiode, mens andelen af trafikanter der benytter det højre tilfartsspor stiger i efter/efterperioden.

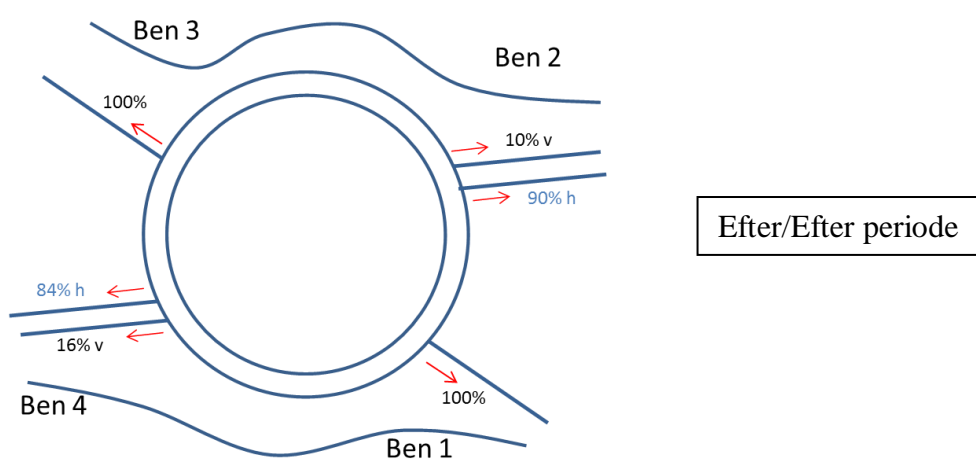
Ved kørsel ud af rundkørslen af Ben 2 er sporfordelingen stort set ens i de to efterperioder. Andelen af trafikanter der benytter det højre frafartsspor i Ben 4, stiger markant i efter/efterperioden.

Fordeling af udkørende trafik, FØR, EFTER og EFTER/EFTER

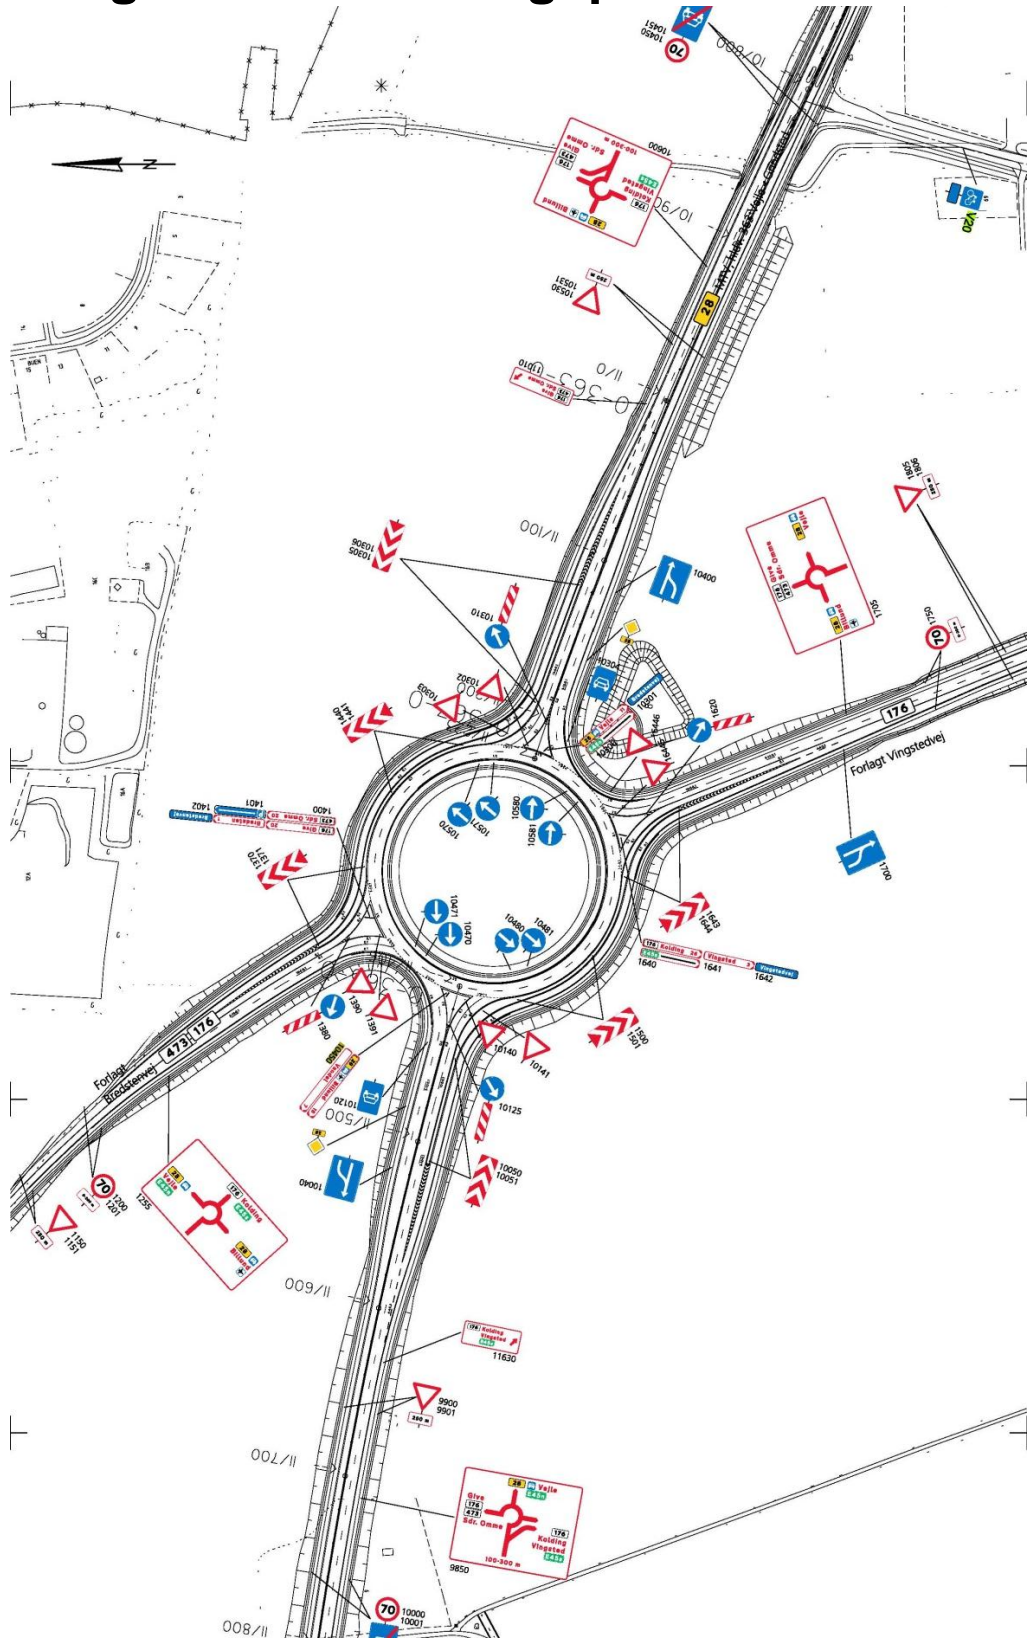
Bilag 2 – Afmærkningsplan Efter

- Diagramorienteringstavlerne er ændret, så informationen, der gives på tavlerne, er bedre i overensstemmelse med rundkørselens udformning. Efter ændringen vises således kun de ønskværdige trafikstrømme - gældende for den aktuelle tilfart – gennem og forbi rundkørslen. Der vises ikke længere trafikstrømme for begge parallelle kørespor.

- Vejafmærkningen på kørebanen i rundkørslen er ændret, så den nu er mere éntydig og i overensstemmelse med standard. Således er de to ”pseudo-shunts” på rute 176 fjernet og erstattet med normale 2-sporede tilfarter. Desuden er pilafmærkningen på kørebanen frem til og i cirkulationsarealet samt alle ”ledelinjer” i tilfarterne fjernet.

- Der er nu placeret en frakørselsvejviser ved kilen til shunten med de samme geografiske mål som vises på diagramtavle.
- De geografiske mål *Give og Sdr. Omme*, som vises på diagramorienteringstavlen, er flyttet længere ned, så de nu er placeret lige ud for ”Shuntpilen”.

Afmærkningsplaner fra før- og eftersituationen fremgår af hhv. Bilag 1 og Bilag 2.
