# Nordic Human Factors Guideline

## Tre svenske cases

Case Study, SE nr.1: Tillfart till cirkulationsplats på E4 vid Umeå

Case Study, SE nr.2: T-korsning på E4 vid Nordmaling

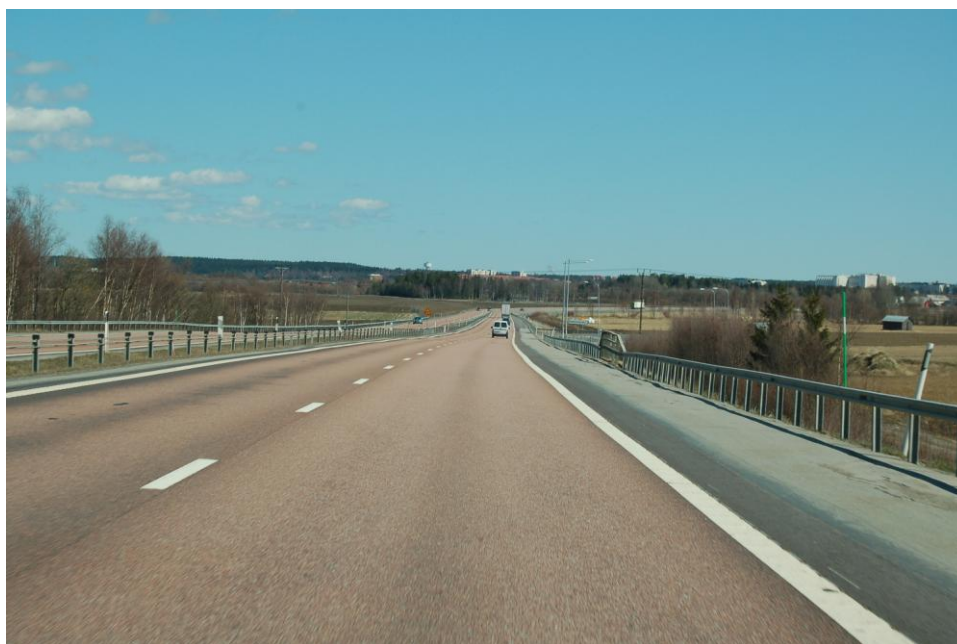
*FI.1: Bilden visar vägen fram mot S-kurvan. Högsta tillåtna hastighet är 110 km/h.*

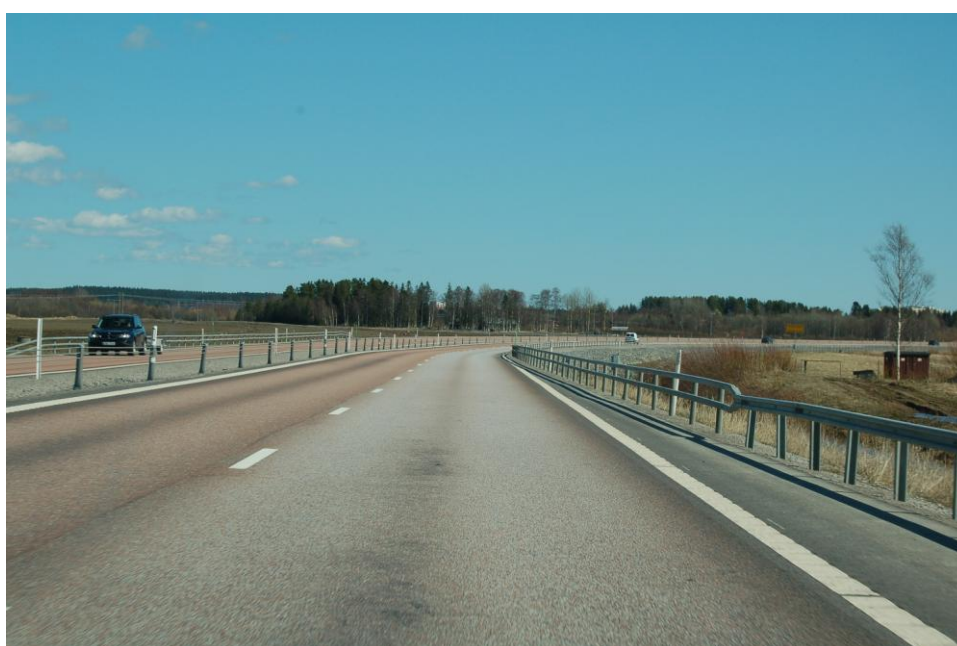
*FI.2: Sista delen av raksträckan före S-kurvan. Den breda vägrenen utfasas, vilket markeras med ett stabilt vägräcke. Den minskade vägbredden motiverar att högsta tillåtna hastighet sänks till 90 km/h. Vägmärket med 90 km/h placeras på båda sidorna av vägbanan där utfasningen börjar tillsammans med vägmärket "Avsmalnande väg".*

1. På raksträckan före högfartskurvan ”utfasas” den breda vägrenen och denna ”utfasning” markeras idag tydligt för trafikanterna med ett stabilt vägräcke mot körbanan. Detta innebär en fysisk förändring och begränsning av vägrummet, som trafikanten direkt lägger märke till. Vi föreslår att den högst tillåtna hastigheten sänks till 90 km/h i början av utfasningen och att denna hastighetssänkning förklaras för förarna med varningsmärket ”Avsmalnande väg”. Båda vägmärkena placeras på båda sidor av körbanan och monteras på samma stolpe. (Position enligt ritning nr 1 01 T 00 01, ca 0/700).

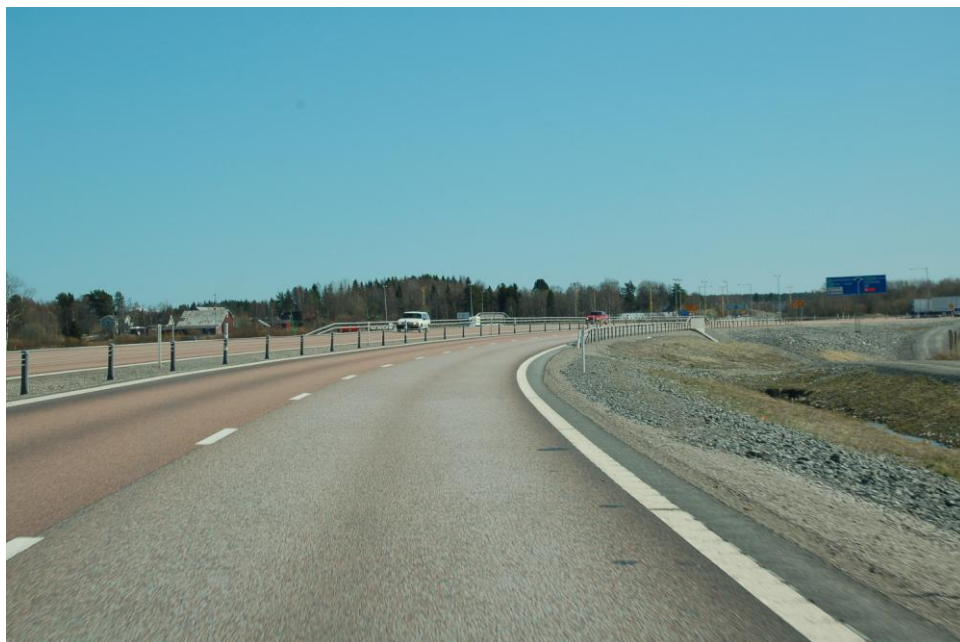
*Fl.3: Bilden visar vägen en bit in i S-kurvan. Den högsta tillåtna hastigheten sänks till 70 km/h.*

2. 500 m efter sänkningen till 90 km/h sänks hastigheten till 70 km/h genom vägmärken placerade på båda sidor av vägbanan. (Position enligt ritning 101 T 0209, ca 1/200). Målsättningen är att fordonshastigheten hos medelbilisten nu ligger i intervallet 70-80 km/h.

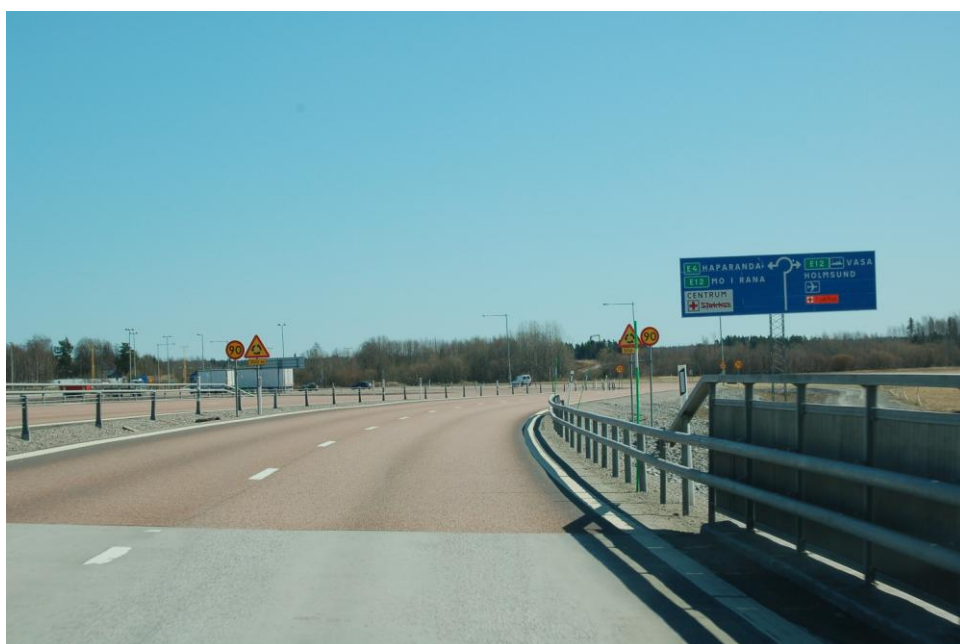
*Fl.4: Orienteringstavlan för cirkulationsplatsen står kvar i samma läge medan vägmärkena avlägsnas.*

3. Nästa vägmärke är ”Varning för cirkulationsplats” med avstånd angivet till denna. Märket placeras på varje sida av körbanan (Position ca 1/400). Märket förbereder förarna på den därefter placerade orienteringstavlan för cirkulationsplatsen. Vi föreslår att orienteringstavlan står kvar på samma plats (position ca 1/650) samtidigt som vägmärkena i dess närhet tas bort.

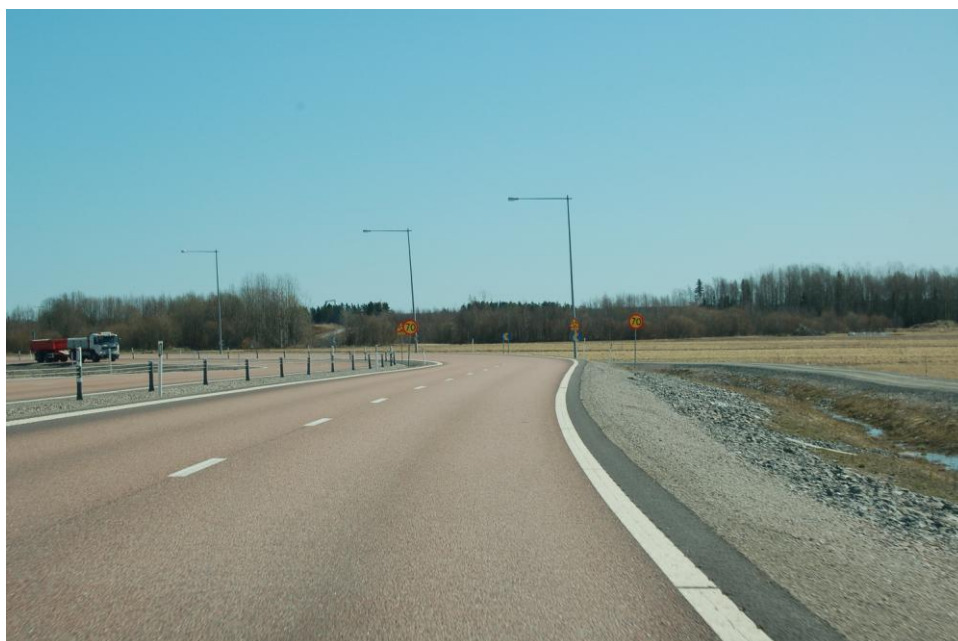
*Fl.5: Bilden visar hur första delen av S-kurvan slutar och hur den tvära andra delen av kurvan börjar. Varningmärket för skarp kurva åt vänster flyttas längre från den tvära kurvans början samtidigt med att högsta tillåtna hastighet sänks till 60 km/h. Vägmärkena placeras på samma stolpar på båda sidor av körbanan.*

4. När orienteringstavlan inte längre kan avläsas skall vägmärket ”Varning för skarp kurva åt vänster” kunna läsas. Märket skall vara placerat före den snäva kurvan och på båda sidor av körbanan (Position ca 1/1750). Märket kombineras på samma stolpe med ”högsta tillåtna hastighet 60 km/h”. Detta innebär att informationen om kurvans svårighetsgrad tydliggörs genom att den högsta tillåtna hastigheten ytterligare sänks. Kommentarer:

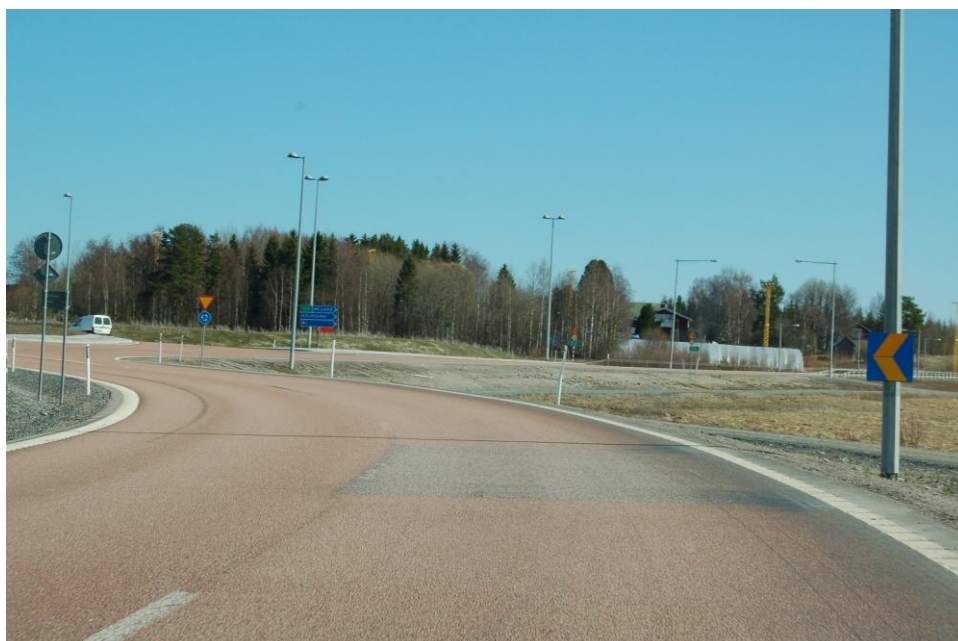
*FI.7: Den tvära delen av S-kurvan mynnar direkt i cirkulationsplatsen, vilket också motiverar en låg hastighet.*

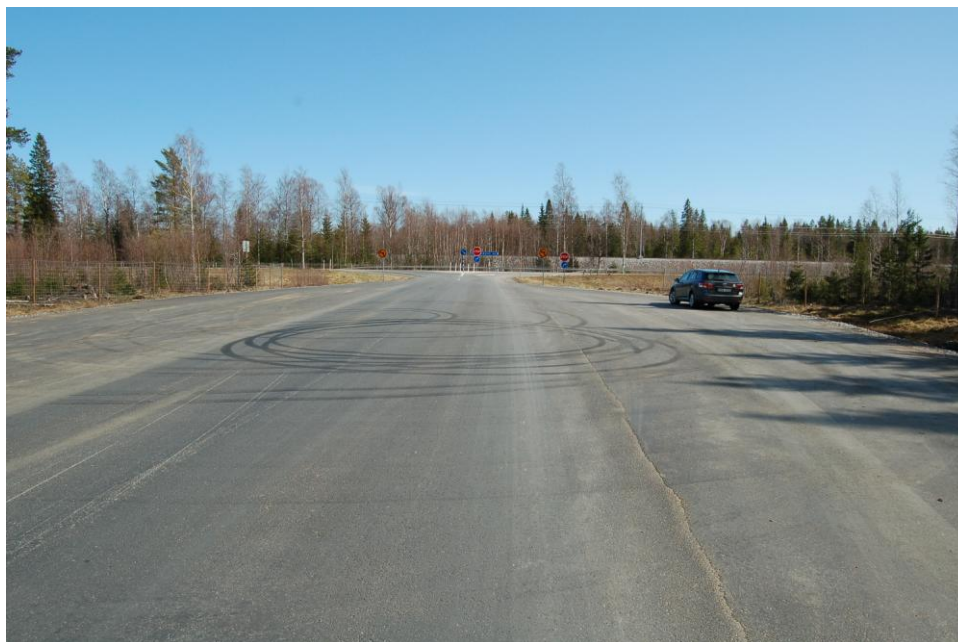
*F2.1: Vi närmar oss E4 och ser T-korsningen på avstånd.  
Lägg märke till den stora vägbredden alldeles före korsningen.*

Ett annat inte tidigare nämnt problem med korsningen är, att ca 20 m in på den mindre vägen finns en omotiverad, nyligen anlagd asfalterad (symetrisk) breddning på båda sidor av vägen. Vägen är på det bredaste stället ca 25 meter. Breddningens längd längs vägen är ca 40 m. Utan kännedom om vad denna stora asfalterade yta skall användas till, är det svårt att ge några genomtänkta rekommendationer för hur korsningen skulle kunna ges en god utformning i nuvarande läge. Har den asfalterade ytan en funktion man inte vill avstå ifrån finns naturligtvis möjligheten att vid ombyggnad flytta T-korsningens en lämplig sträcka mot norr eller söder.

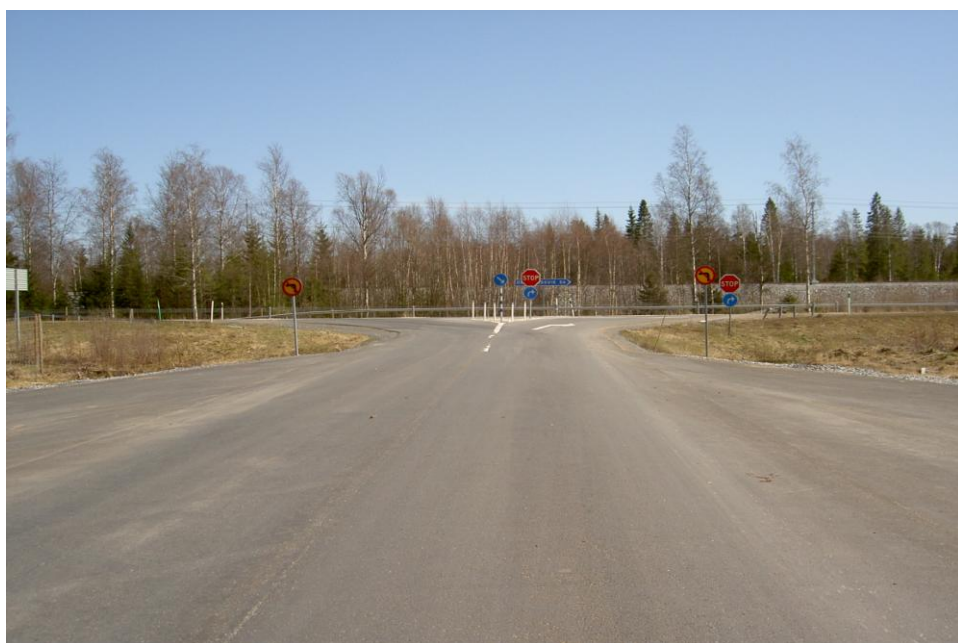
*F2.2: Vi ser korsningen tydligt.*

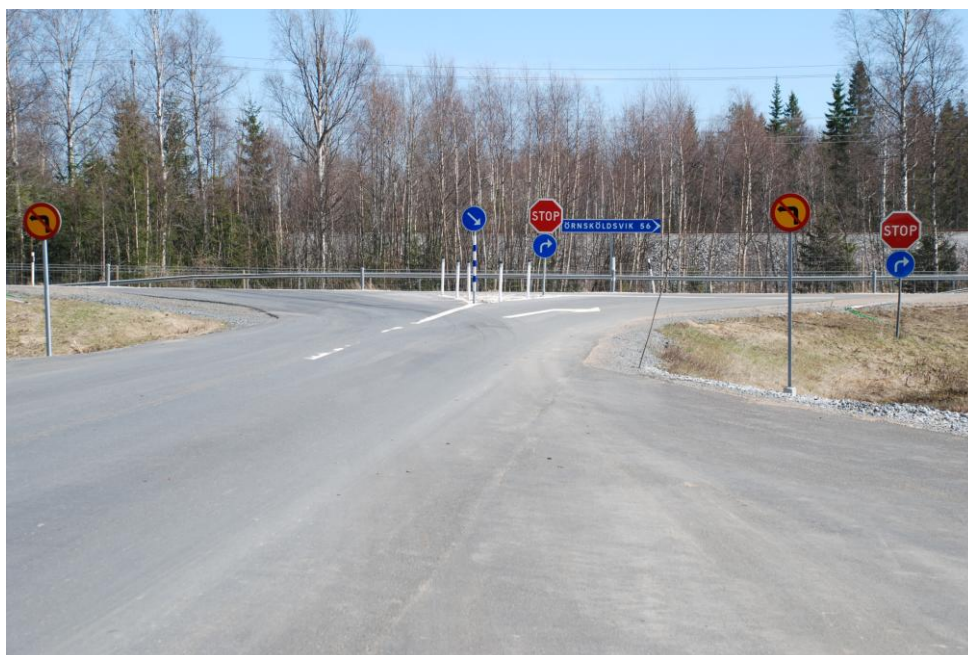
*F2.3: Nära korsningen*

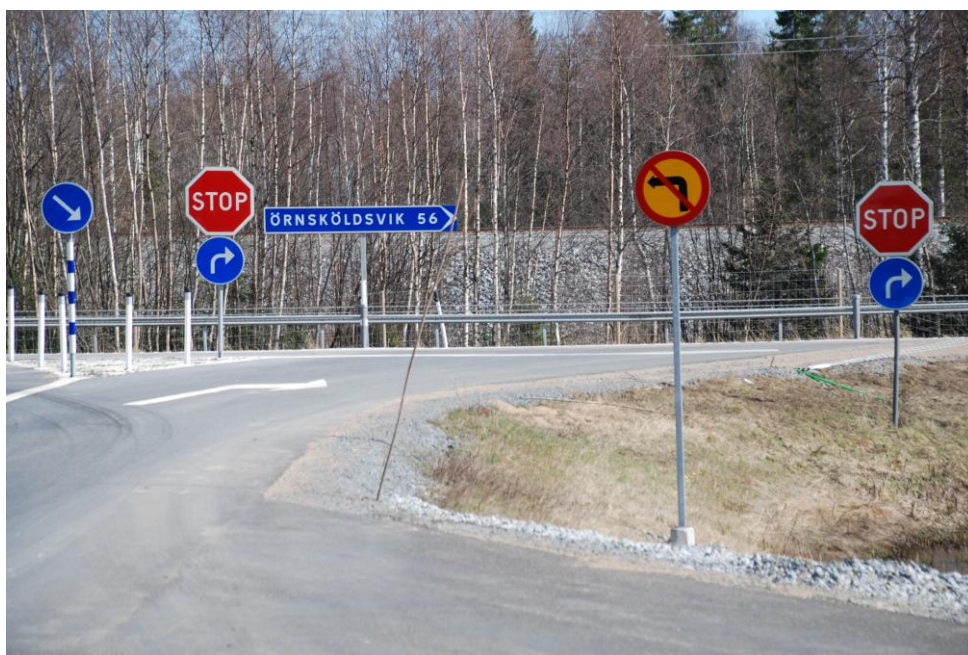
*F2.4: Skyltningen i T-korsningen*

De åtgärder man vidtagit i korsningen har syftat till att förhindra att trafikanterna kör in på E4 i fel riktning genom mera omfattande vägmarkeringar och rikligare skyltning i själva korsningen.

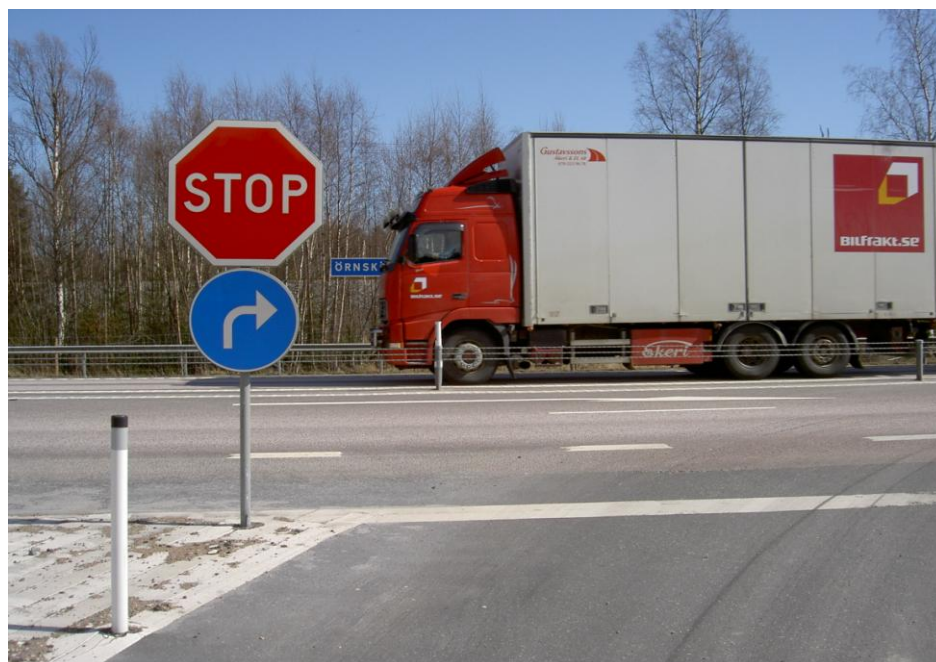
T-korsningen är unik och avviker från vedertagen ”standard” eftersom anslutningen till huvudvägen endast gäller för trafik i den ena färdriktningen. Den fysiska utformningen av korsningen ”talar inte om” för förarna, hur man skall köra i den.

*F2.5: Påfarten till E4 har en "rak anslutning", som inte ger någon "naturlig" anvisning om att man skall svänga åt höger.*

Vi förslår därför att tillfartens körfält till E4 ges en rak sträckning, som avslutas med en väl synlig avböjning mot söder vid anslutningen till E4. I stället för två körfält i sydlig riktning på E4 förbi korsningen föreslår vi ett och att utrymmet motsvarande det andra körfältet istället används till en parallellavfart, som då ger

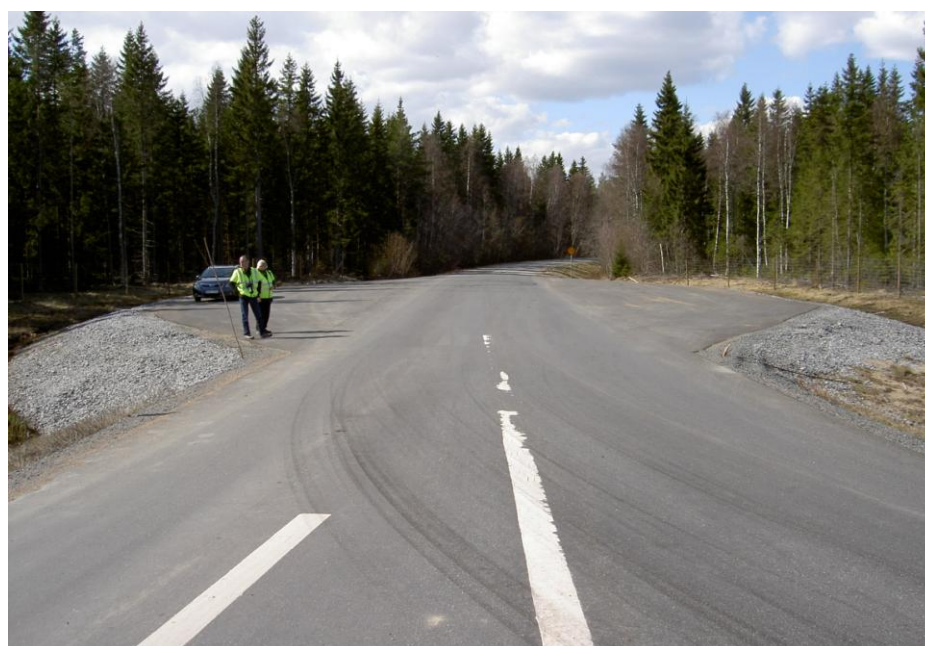
*F2.6: Den anslutande vägen just före korsningen. Lägg märke till däckavtrycken i vägbanan.*

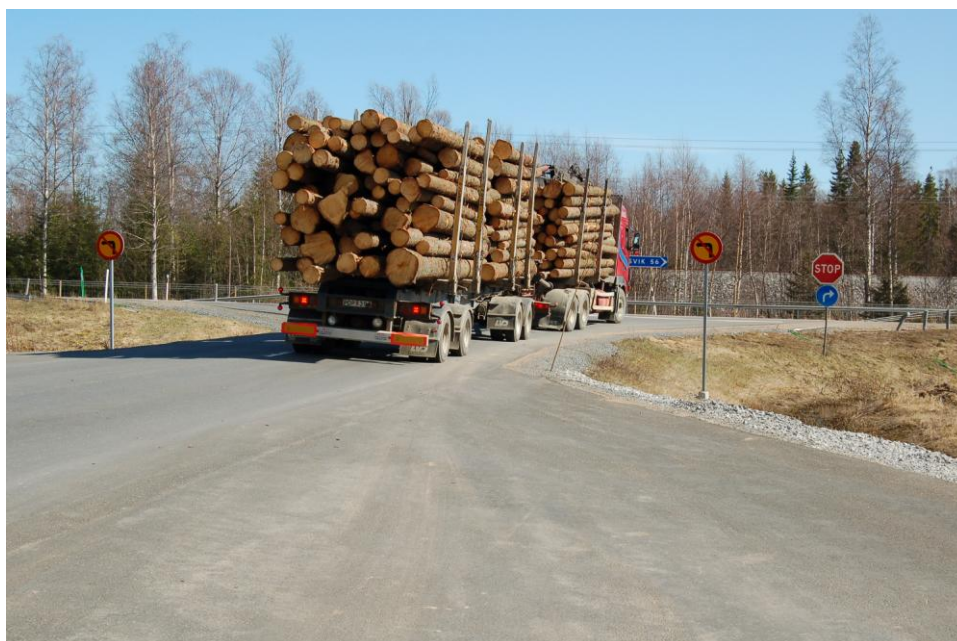
Ett uppenbart och generellt problem med korsningen är att den är underdimensionerad för tunga och långa fordon. Bakhjulen hos dessa går vid avfart och påfart regelmässigt utanför den asfalterade vägbanan i korsningen. Samtidigt visar däcksavtrycken i asfalten, att båda körfälten på E4 i sydlig riktning och båda körfälten på den anslutande vägen i T-korsningen tagits i anspråk för att genomföra avsvängning in på sekundärvägen. Vid infart på E4 riskerar t.o.m. de bakre hjulen hos långa tunga fordon att rulla över förankringen av det vajerräcke, som är uppsatt mot diket och börjar vid korsningen.

*F2.7: Korsningen är inte dimensionerad för tunga och långa fordon.*

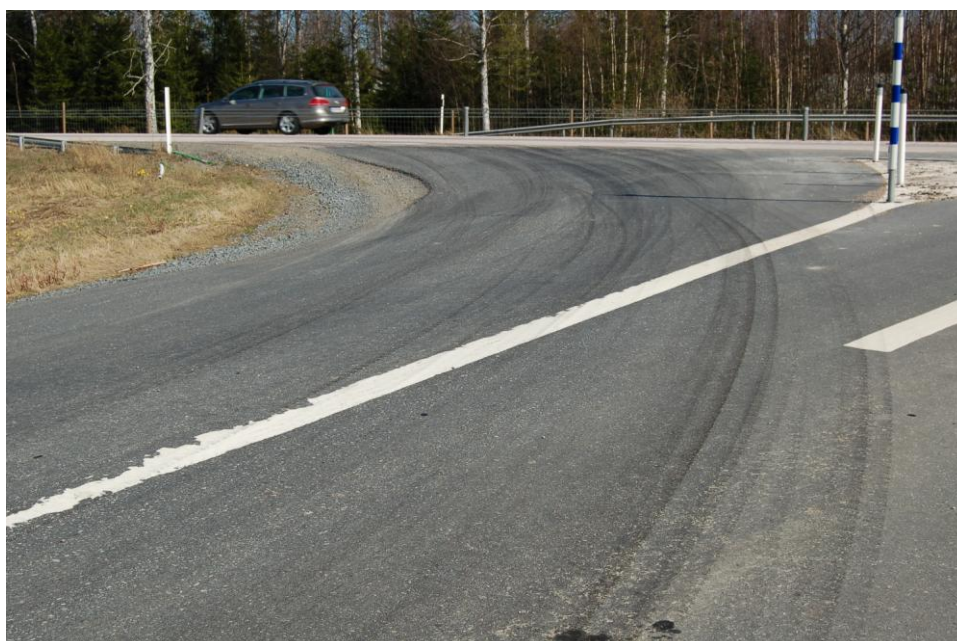
*F2.8: Avsvängande tunga fordon från E4 använder båda körfälten på den anslutande vägen.*

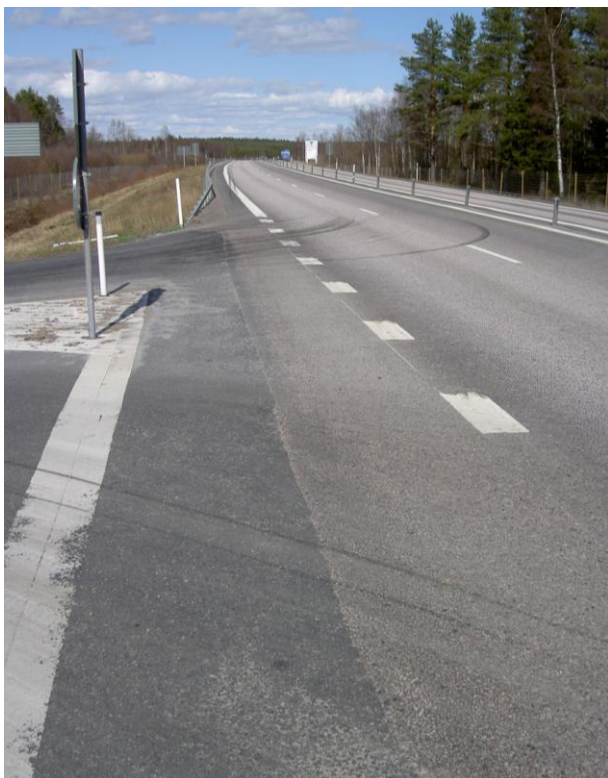
*F2.9:  
Vid avsväng från E4 vid T-korsningen  
använder sig förare av tunga fordon  
också av E4-ans båda körfält i sydlig  
riktning.*

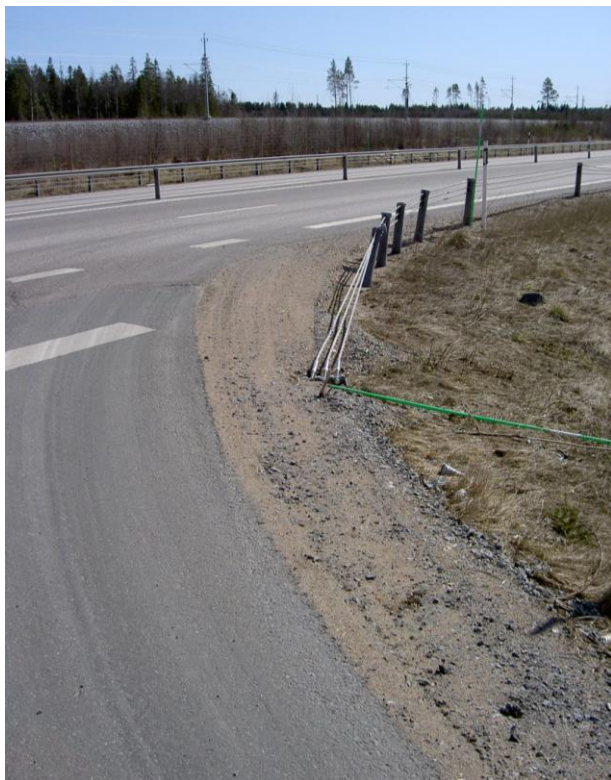
*F2.10:  
Vid uppfart på E4 går bakhjulen hos  
tung fordon ofta utanför asfaltskanten  
och t.o.m. över vajerräckets förankring.*

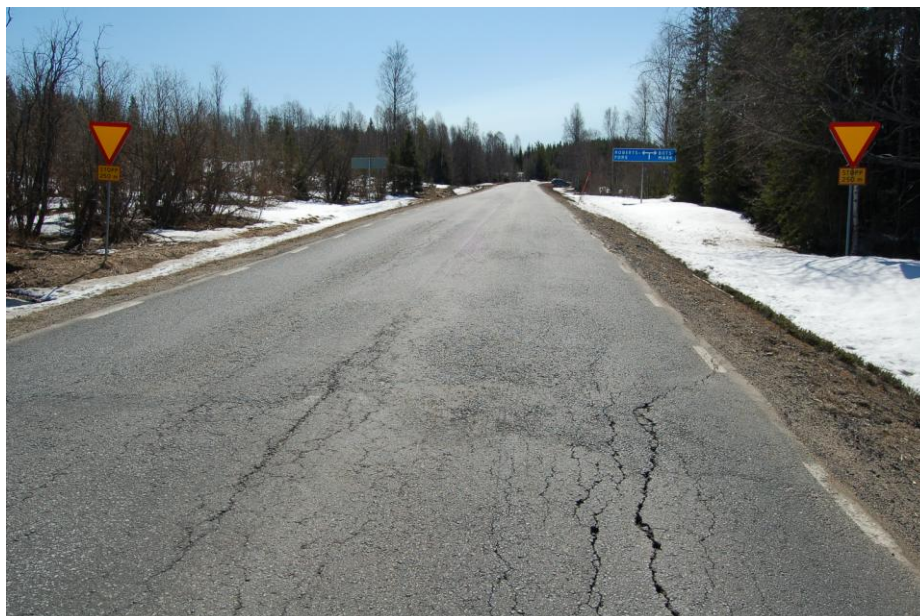
*F3.1: Varning för vägkorsning och vägens fortsatta förlopp*

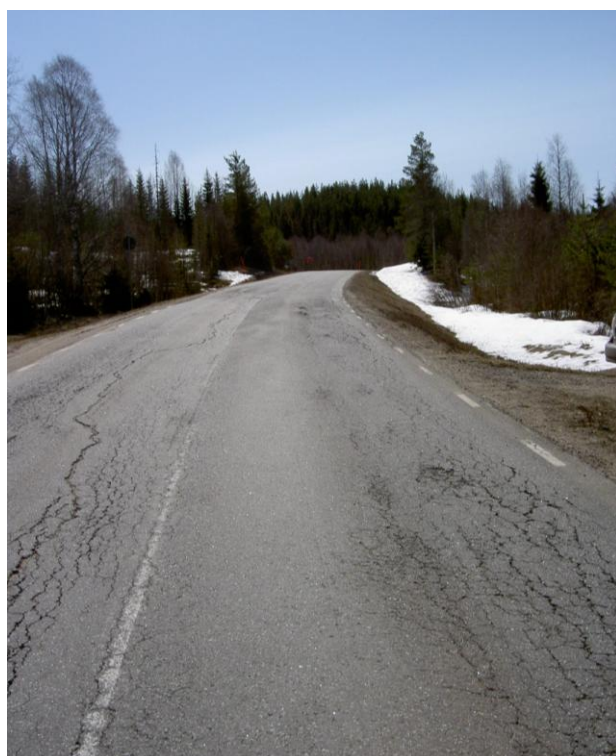
*F3.2:  
Föraren ser inte  
korsningen. Vägen  
fortsätter över ett svagt  
krön.*

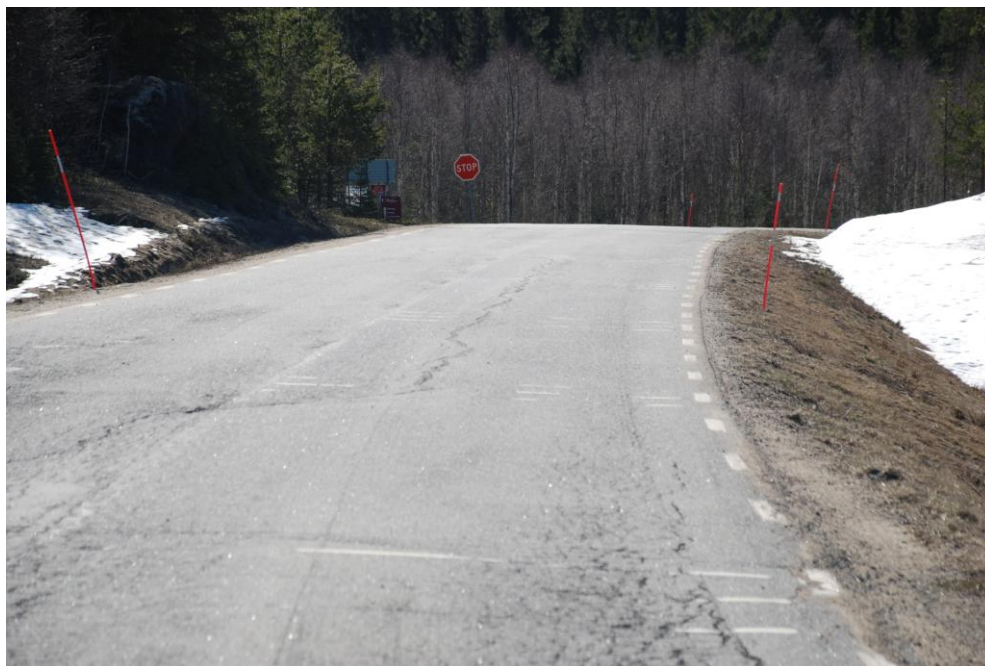
*F3.3: Vägen syns fortsätta över krönet i en svag kurva åt höger. Stoppmärket passar inte in i förarens helhetsupplevelse av vägen.*

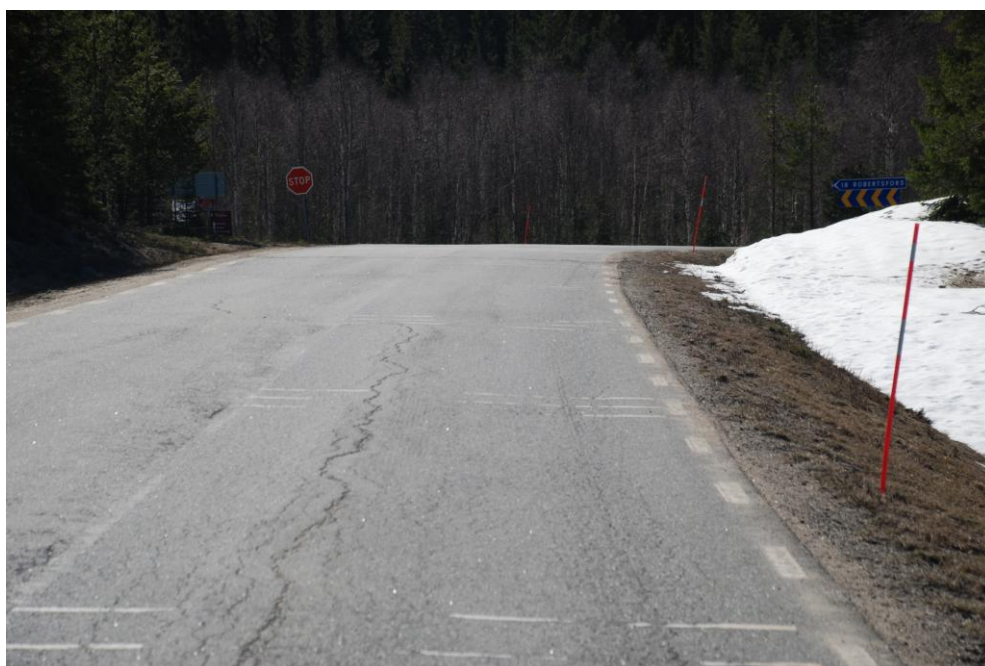
*F3.4: Vägmärkena, som börjar bli synliga på bildens högra sida passar heller inte in i förarens upplevelse av vägens förlopp.*

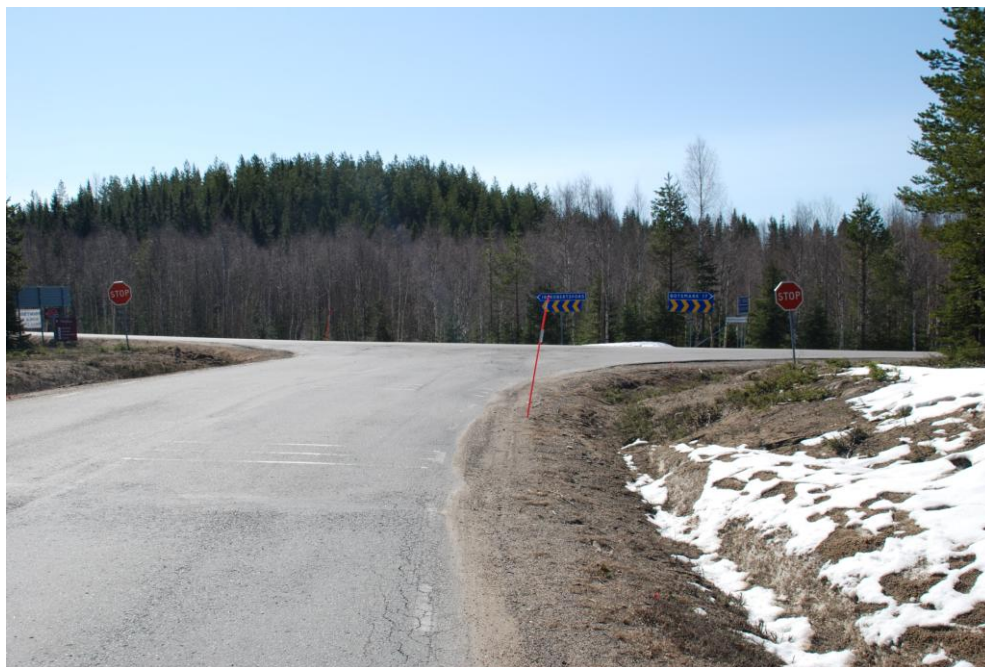
*F3.5: På krönet blir föraren överraskad av att korsningen har varit skymd och att avståndet till stopplinjen är så litet.*

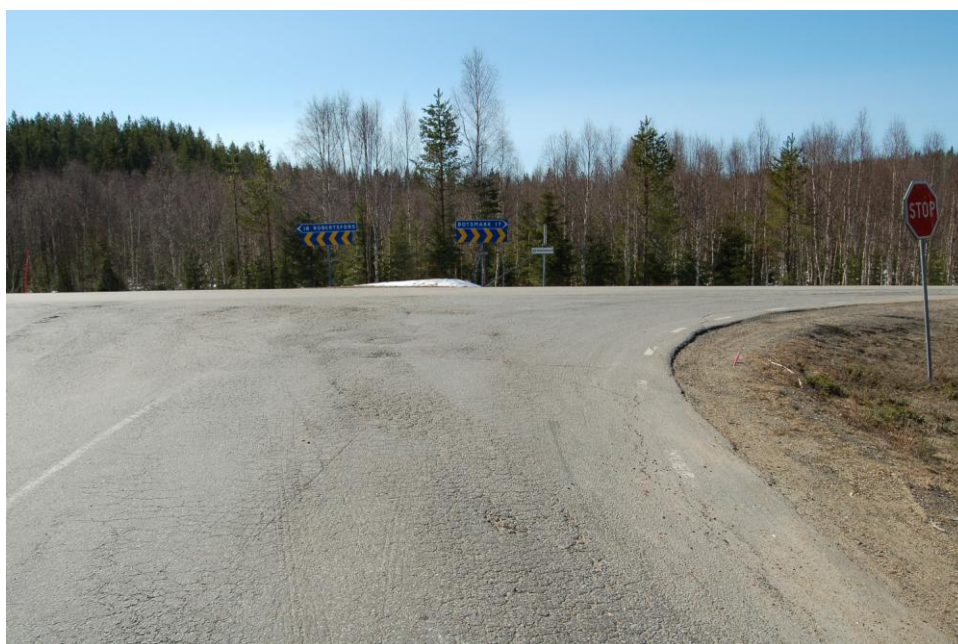
Problemet är att fordon i riktning från Bygdsiljum har för hög hastighet och kör rakt fram i T-korsningen, över den genomgående vägen och hamnar i diket på andra sidan.

*F3.6: Vid halka har bilar inte lyckats stanna utan kört över den genomgående vägen och hamnat i diket mellan de båda bakgrundsskärmarna.*

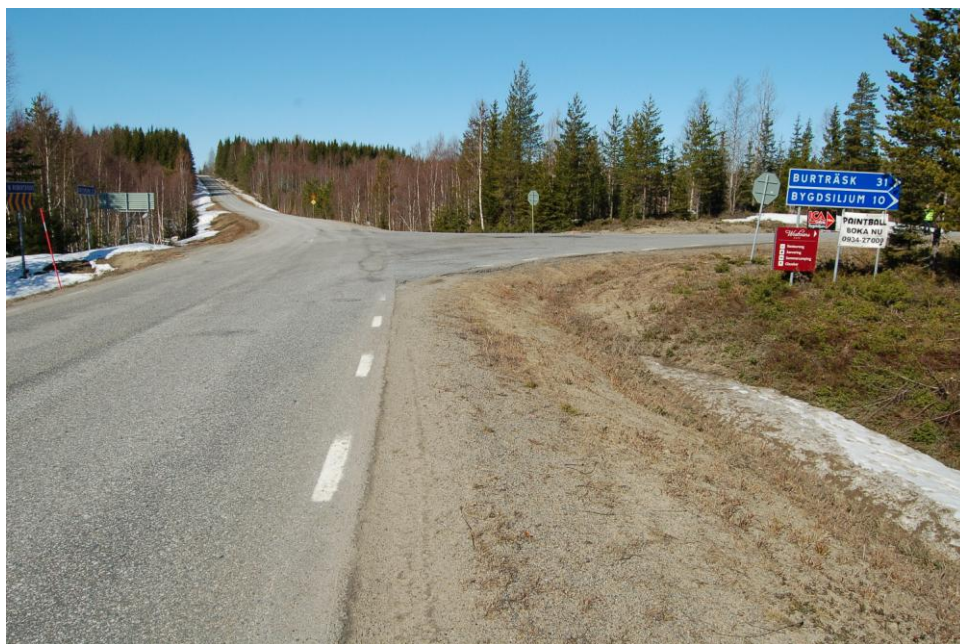
*F3.7: T-korsningen sedd från den genomgående vägen. Den anslutande vägen från höger lutar tydligt upp mot krönet.*

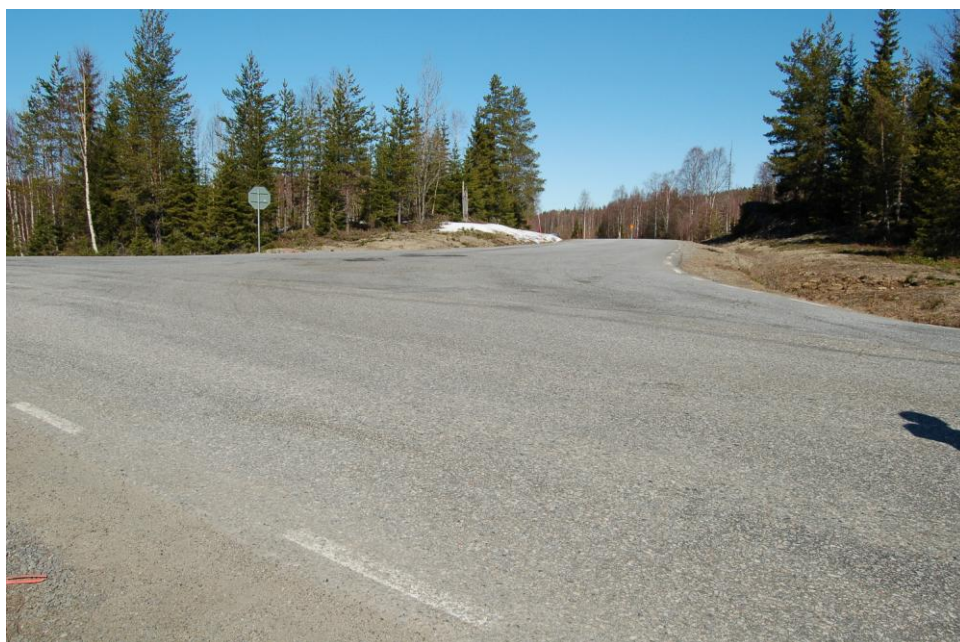
*F3.8: Krönet på den anslutande vägen sedd från T-korsningen*
