# FoU prosjekt

## Evaluering av forsterket kantoppmerking

Nedfrest longflex  
og rumbleflex  
i Hedmark og Oppland

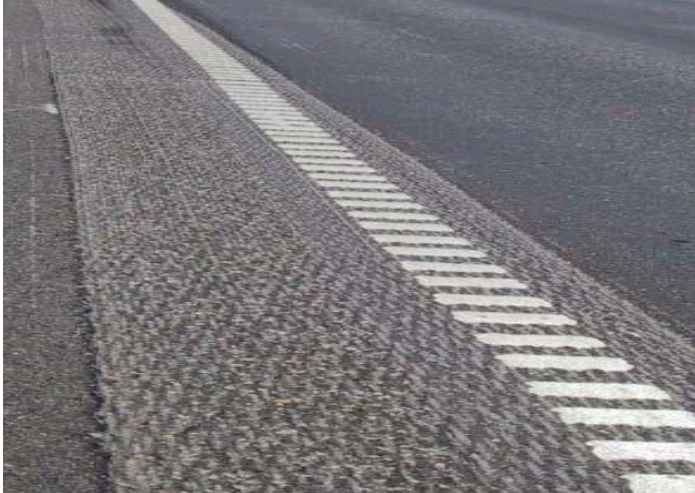
Nedfrest longflex

Longflex:	Profilert vegoppmerkingslinje, hvor den heltrukne linje er oppdelt som for eksempel 6cm linje og 6cm opphold. (6-6)
Nedfrest longflex:	Frest langsgående spor, 6 – 10mm dypt og 50cm bredt. Profilert linje legges i sporet nærmest kant mot kjørebanelen.
Rumbleflex:	Heltrukken linje lagt på vegdekke hvor det er frest ned groper på 12 – 13mm dybde, med 32cm avstand ( $c/c = 32$ ). Fresespor 30cm bredde.

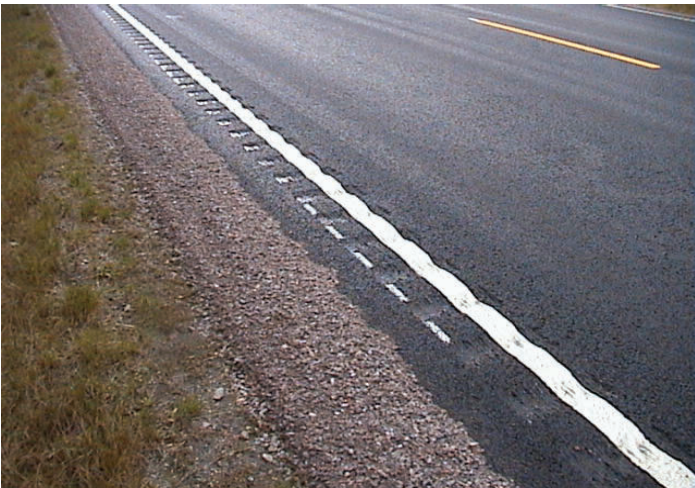
Rumbleflex

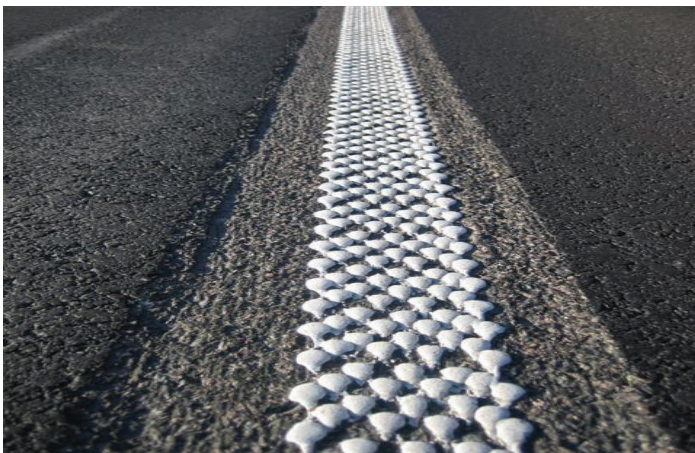
Nedfrest dråpeflex. Eksempel på annet alternativ som er under utprøving og som vil bli evaluert.

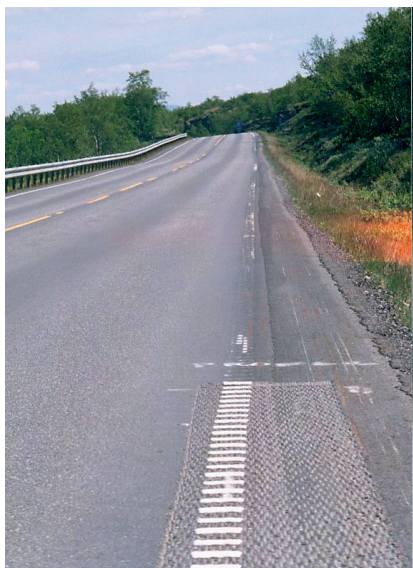
E6 Dovre, longflex etter ett år (lagt 2001, bildet tatt 2002)

Viser skille mellom nedfrest og tradisjonell profilert linje etter et år. Longflex ble lagt ut både i feresporet og deretter oppå dekket samtidig i en operasjon.

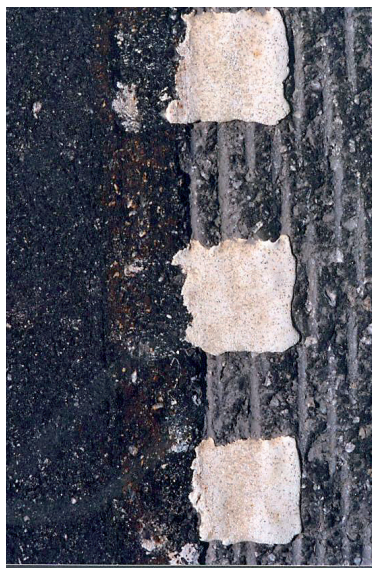
Her ser vi tydelig at høvelen har tatt med seg det av linjen longflex, som ikke ligger i det nedfreste sporet.

For tradisjonell longflex utført på nylagt asfalt var 30 prosent blitt høvlet bort i løpet av vinteren 2001/02, men derimot var 100 prosent av nedfrest longflex inntakt.

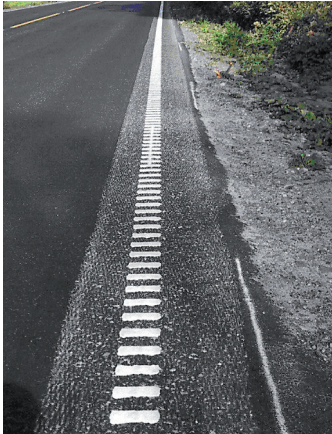
Nylagt nedfrest longflex.

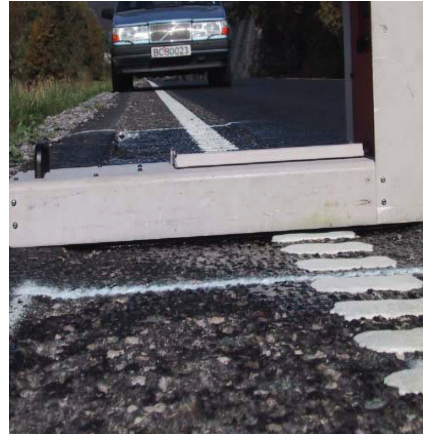
Her ser man hvordan vegmerkingen (longflex) ligger beskyttet i det nedfreste sporet.

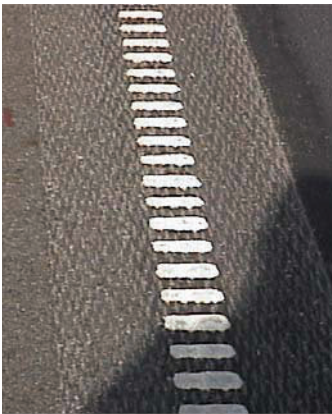
Et år gammel nedfrest longflex.

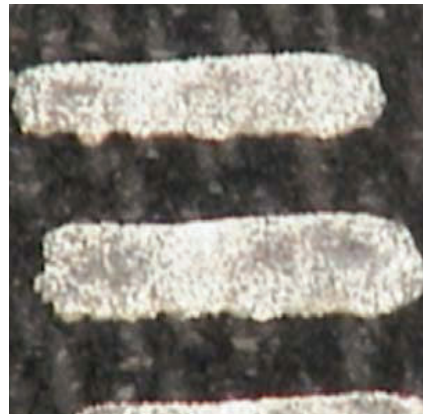
Nærbilde av et år gammel nedfrest longflex.

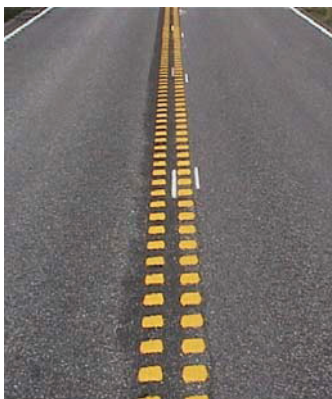
Dobbel sperrelinje på rv. 3, lagt som gul nedfrest longflex i 10:10 kombinasjon.

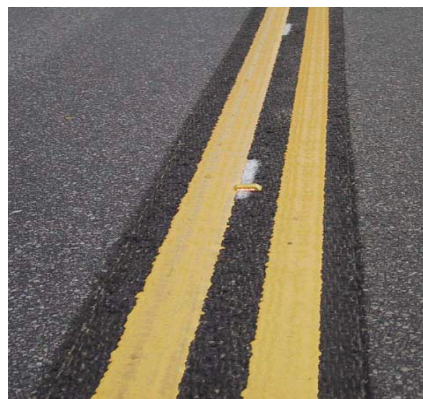
For å overholde kravene til støy, må det innimellom legges plan linje.

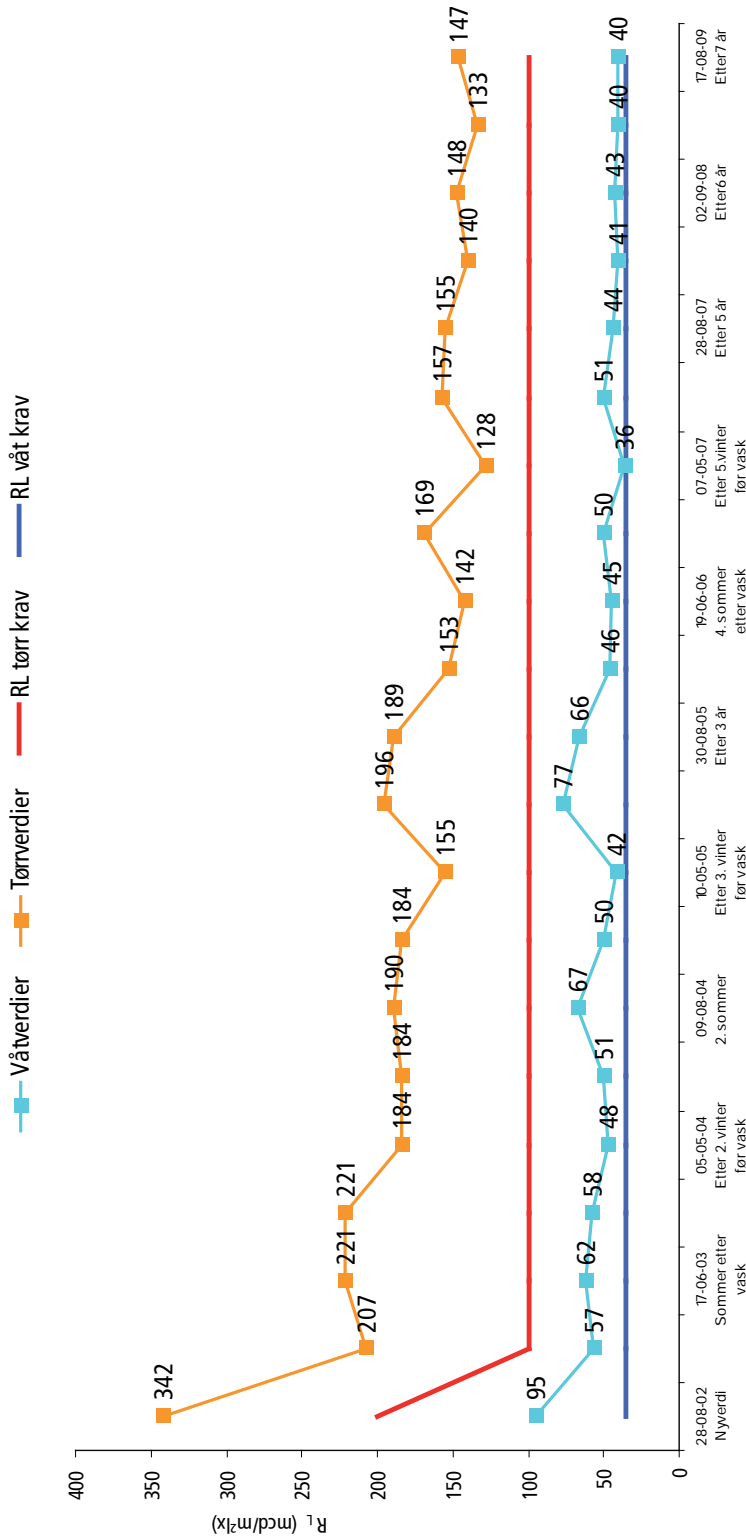
Diagram 1: Gjennomsnittsverdier for retrorefleksjon av nedfrest longflex (LF) rv. 3:

Diagrammet viser gjennomsnittsverdier for alle retrorefleksjonsmålingene, vått og tørt, for begge forsøksstrekningene for nedfrest longflex på rv. 3 i årene 2002-2009. Som man ser ligger alle verdier godt over kravene, både for våt og tørr retrorefleksjon. Det er ikke utført noen vedlikeholdstiltak i denne perioden.

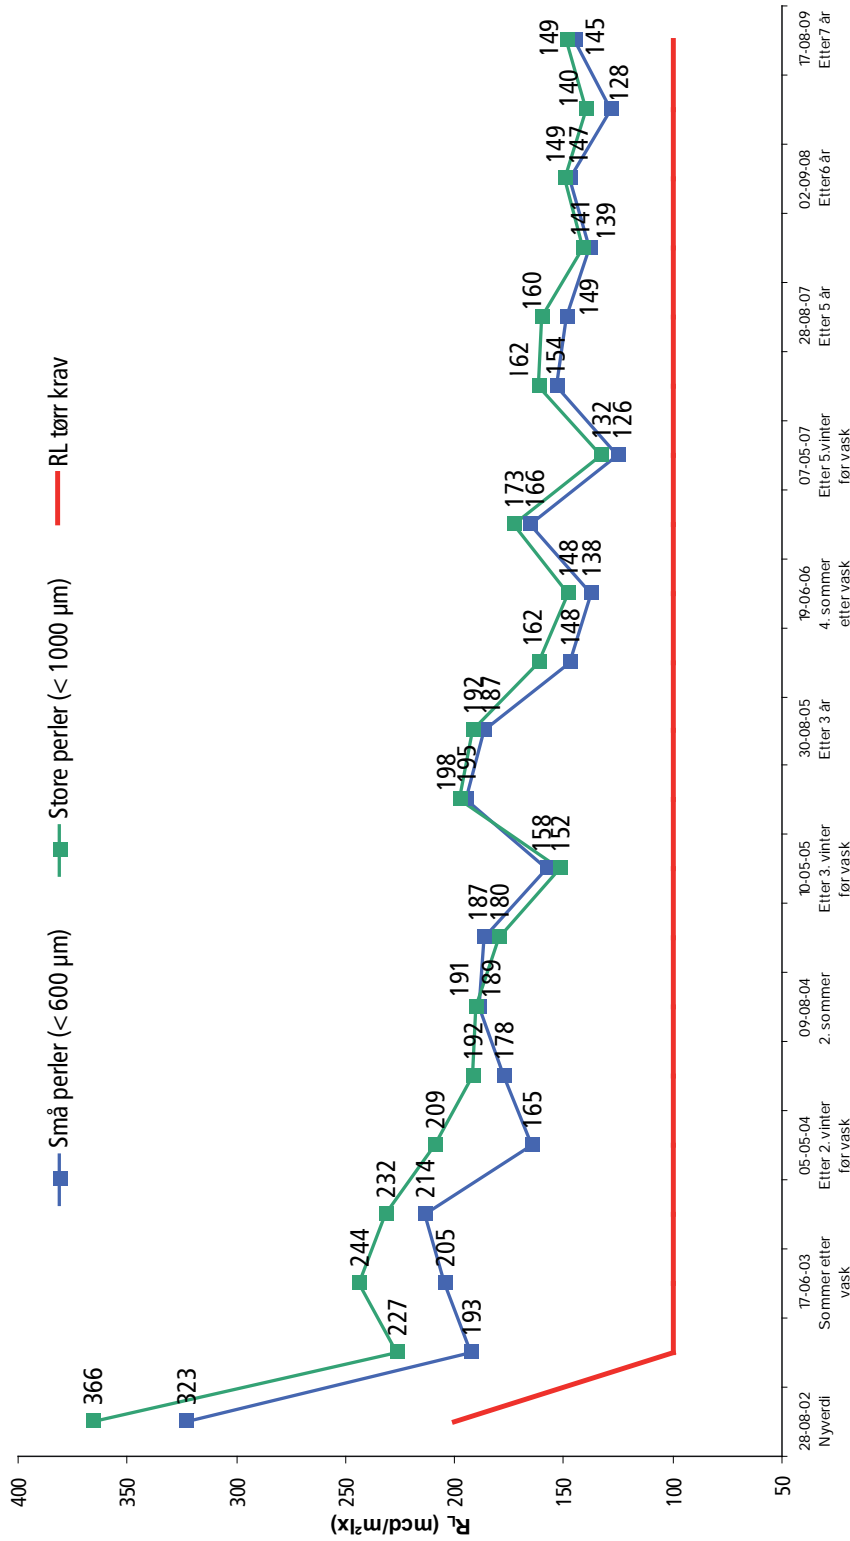
Diagrammene viser resultatetene splittet på tørr- og våtverdier.

Diagrammet viser kun tørrverdiene som er målt. Her er drop on glasset delt inn i to hovedgrupper, såkalt store drop on glassperler med en diameter fra 300-1000 µm, og små drop on glassperler med en diameter fra 100-600 µm. Dette for å kunne se om størrelsen på drop on glasset er av betydning for retrefleksjonsverdiene.

Av diagram 2 og 3 kan vi se at effekten av drop on glassets størrelse hadde en viss betydning i starten av vegoppmerkingens levetid, ca de to første år. Imidlertid er denne effekten ikke lenger tilstede, og vi kan ikke signifikant skille retrorefleksjonsverdiene på basis av store eller små drop on perler. Dette skyldes at det nå hovedsakelig er premix glasset som gir retrorefleksjonsevnen. Det skal bemerkes at våtmålingen i juni 2005 er noe for høy. Det var meget varmt og linjen tørket litt for fort.

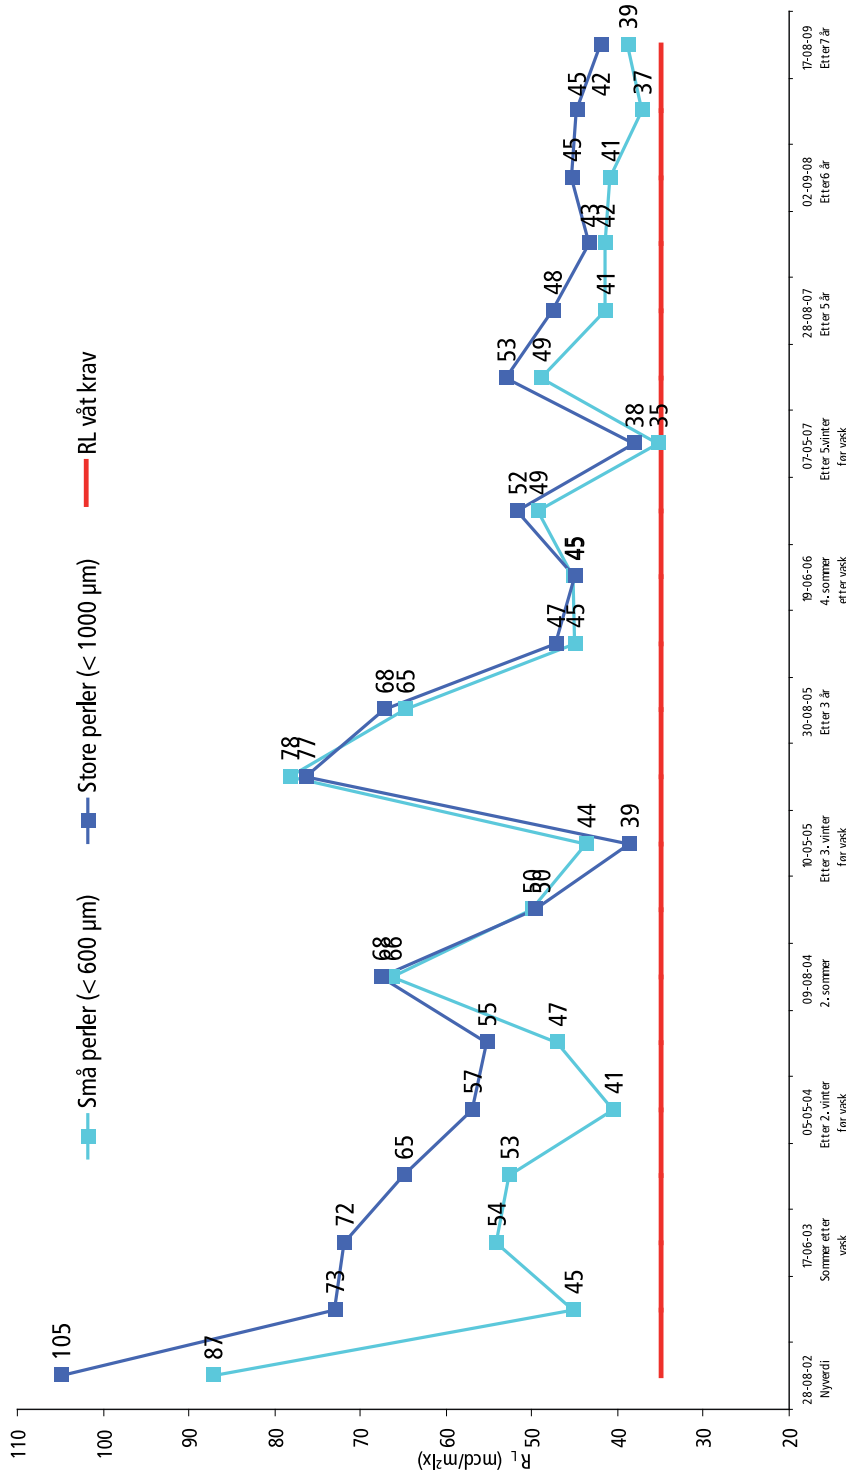
Diagram 3: Våt verdier av retrorefleksjon for nedfrest longflex (LF) rv. 3 våtverdier.

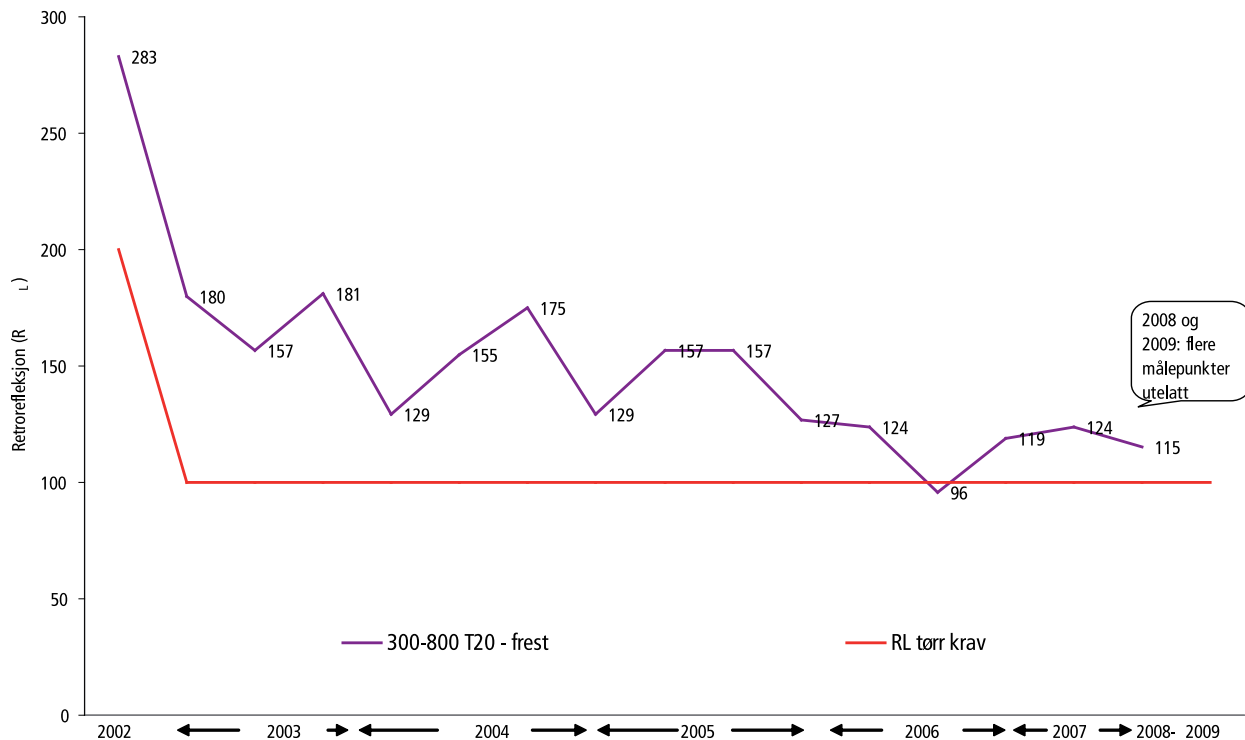
Diagram 4: Tørrverdier for nedfrest longflex på Dovre, E6 Hp20 km 15,5-19,5 (LF)

Det ble ikke målt nyverdier i 2001 på noen av linjetypene. På tradisjonelt lagt longflex ble det ikke målt tørr retrorefleksjon etter reparasjon i 2002. Det var lite snøfall vinteren 2002/2003 og dermed mindre ploging enn normalt. Det har ført til mindre slitasje på linjene. Nedfrest longflex er lagt 2001, mens tradisjonell longflex måtte repareres og legges om igjen i 2002, som følge av at linjen var bortslett etter vintervedlikeholdet vinteren 2001/2002.

I 2005-2009 ble kun den nedfreste longflex'en målt på Dovre. Etter nå å ha ligget i 8 år uten noen form for vedlikehold, holder den fortsatt kravene til tørr retrorefleksjon. I 2008 var det imidlertid synlig slitasje på linjene, og i 2009 var slitasjen så stor at levetiden anses utløpt.

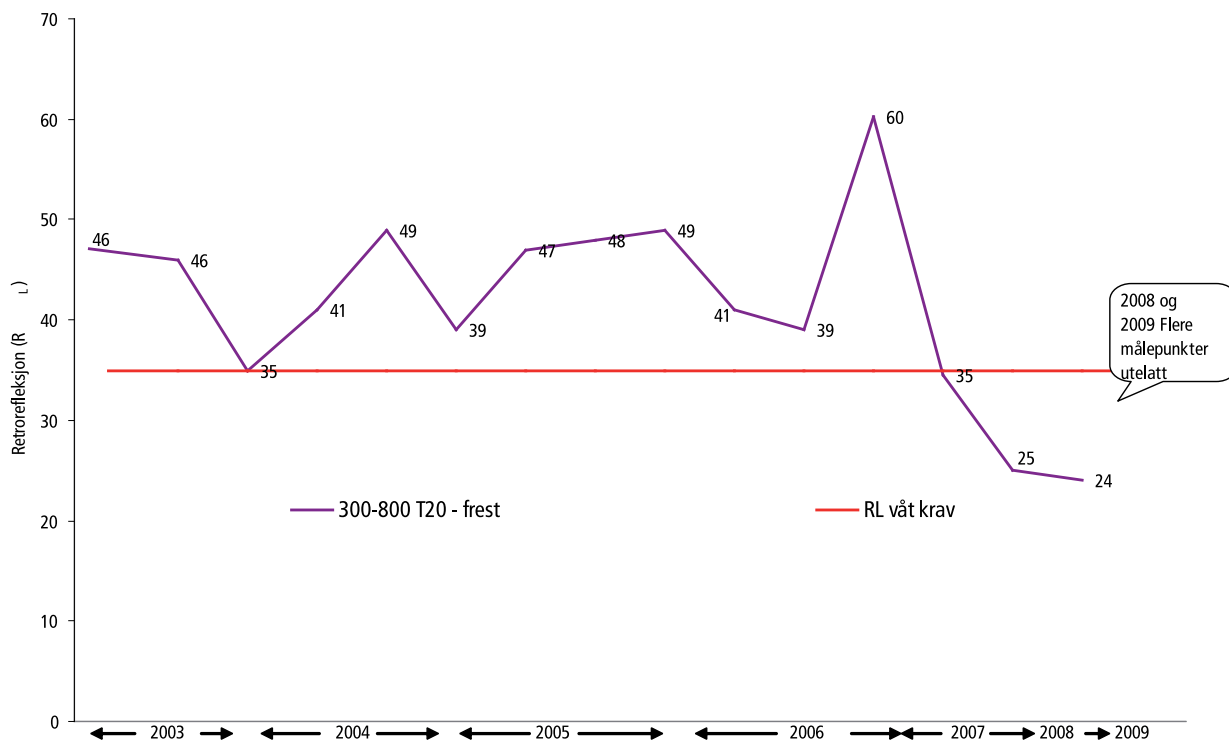
Diagram 5: Våtverdier for nedfrest longflex på Dovre, E6 Hp20 km 15,5-19,5. Utlagt høste 2001 (LF).

Det ble ikke målt våt retrorefleksjon for noen av linjetyperne før våren 2003, to år etter at linjene ble etablert i 2001.

Som man ser av diagrammet opprettholdes også retrorefleksjon i våt tilstand verdier godt over kravet til og med 2007. I 2008 faller funksjonen på våtverdier under kravet.

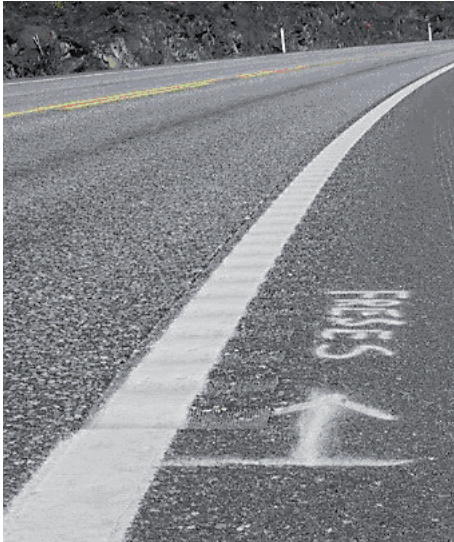
Nylagt rumbleflex på E6 ved Hunderfossen 2002.

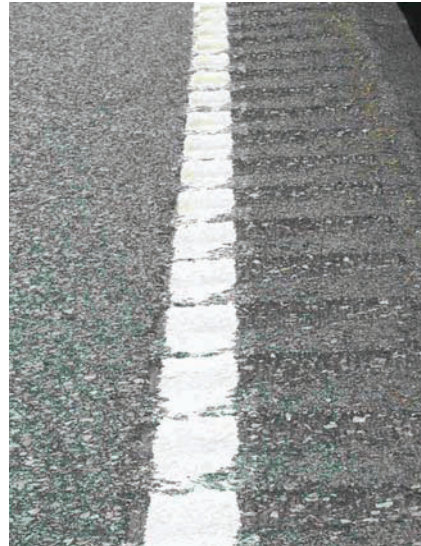
Rumbleflex etter en vinter med høvling og plogging.

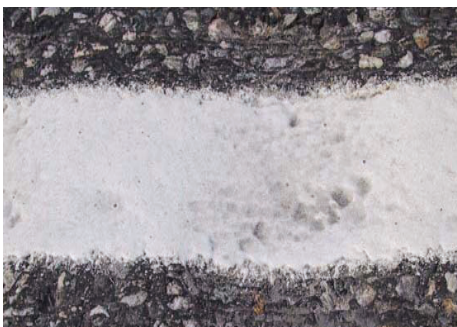
Nærbilde av nylagt rumbleflex.

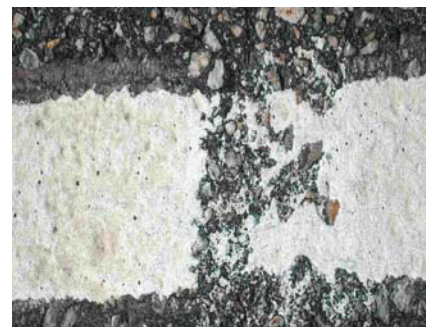
Etter en vinter kan man se at enkelte topper er skadet.

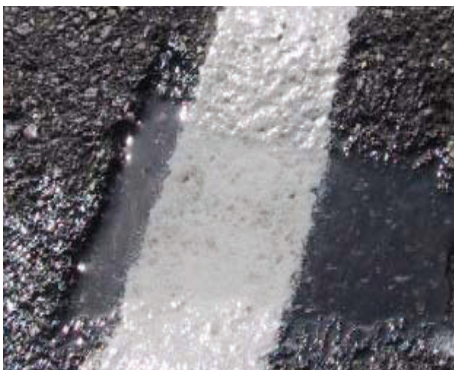
Helningen på veien og fresesporet påvirker hvordan vannet blir liggende i gropene under, måling av våt retrorefleksjon.

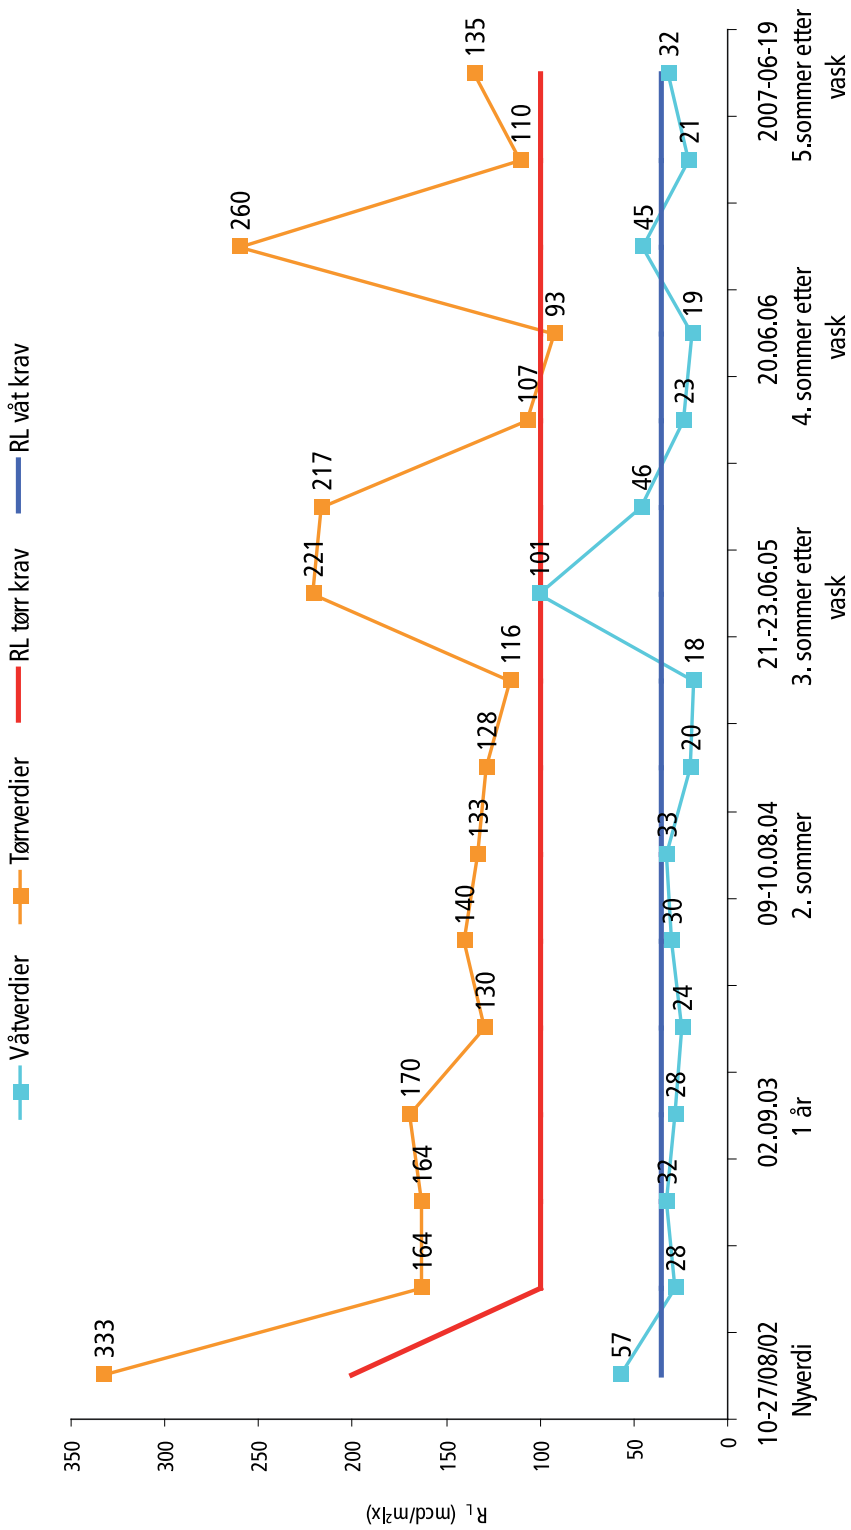
Diagram 6: Gjennomsnittsverdier for retrorefleksjon av rumbleflex på rv. 3 (RF)

Økningen i gjennomsnittsverdiene i 2005 og 2006 skyldes vedlikeholdstiltak.

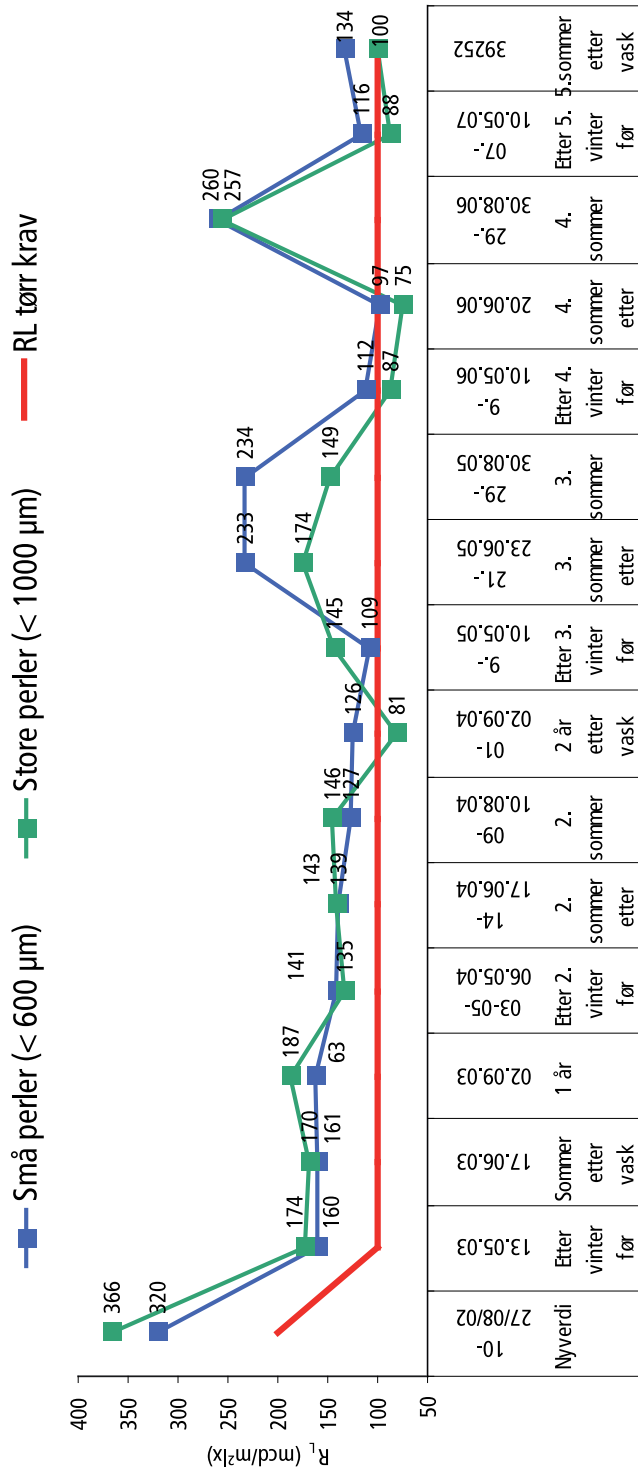
Diagram 7: Tørr verdier av retrorefleksjon for rumbleflex på rv. 3 (RF)

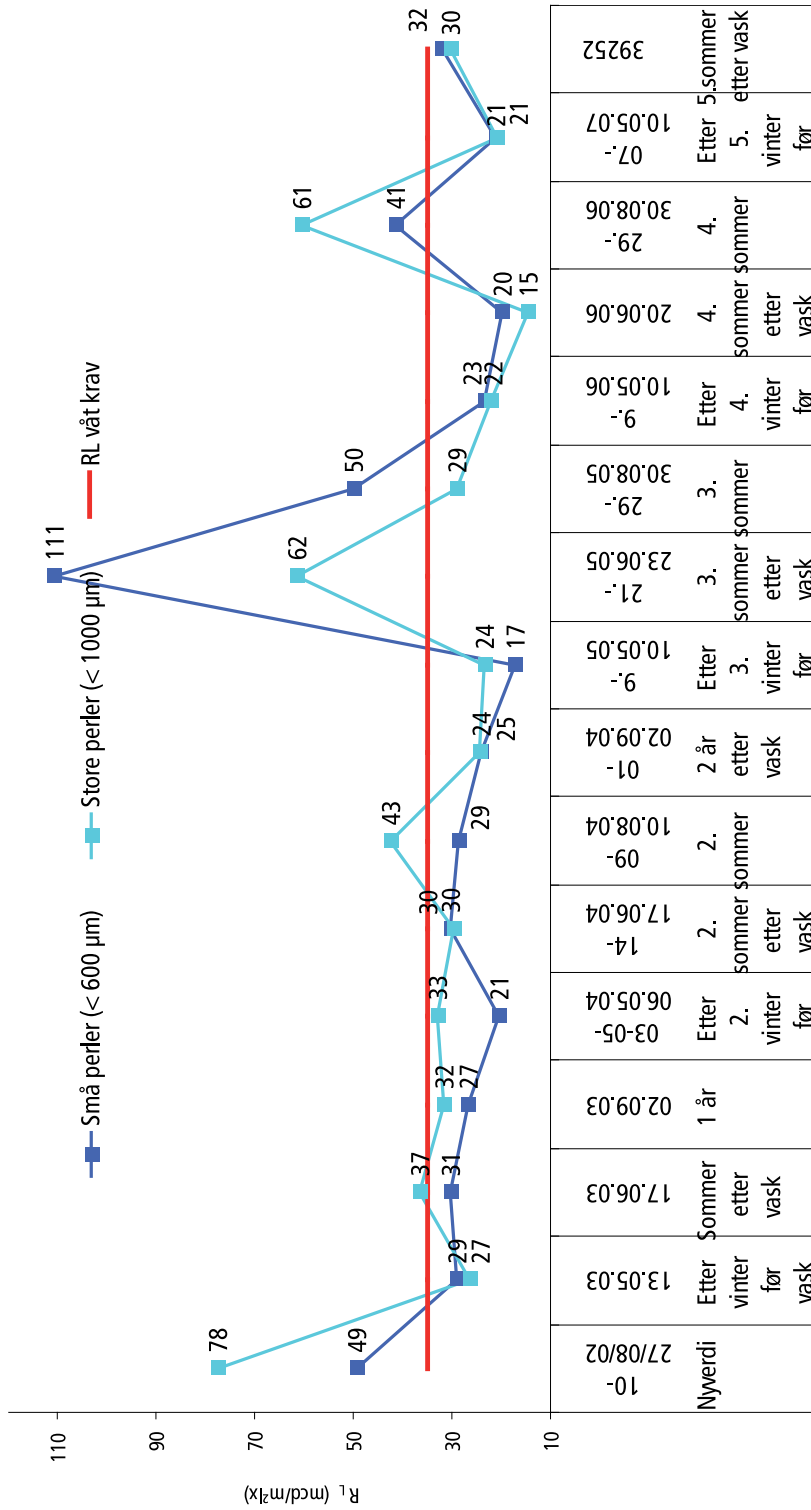
Diagram 8: Våt verdier av retrorefleksjon for rumbleflex på rv. 3 (RF)

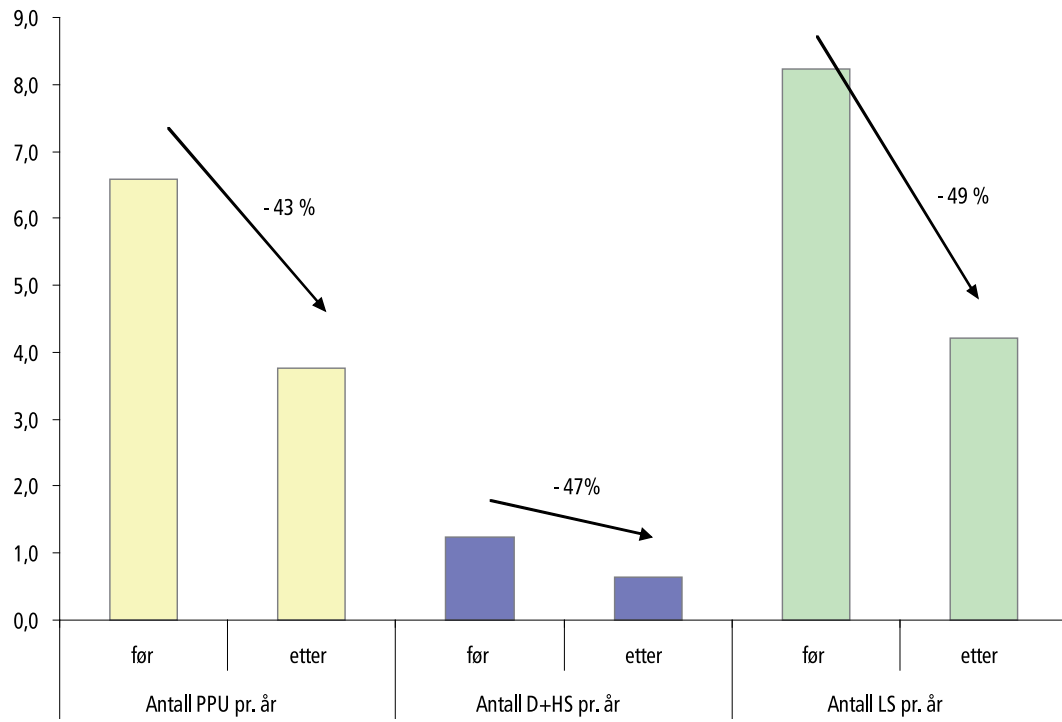
Gjennomsnittlig antall personskadeulykker og antall drepte, hardt skadde og lettere skadde per år. Alle strekninger samlet, perioden før og etter.
