## Sammenfatning af vurdering af retroreflekterende vejtavlens luminans under en demonstration

Kai Sørensen 13. juni 2016

## **Anneks A: Resultat af en vurdering af retroreflekterende vejtavler under en demonstration på rute 6 mellem Køge og Roskilde**

## Anneks B: Introduktion til en demonstration af vejtavlers luminans ved en rundkørsel på rute 6 ved Snoldelev og af pilvejvisere ved flyvestation Skalstrup

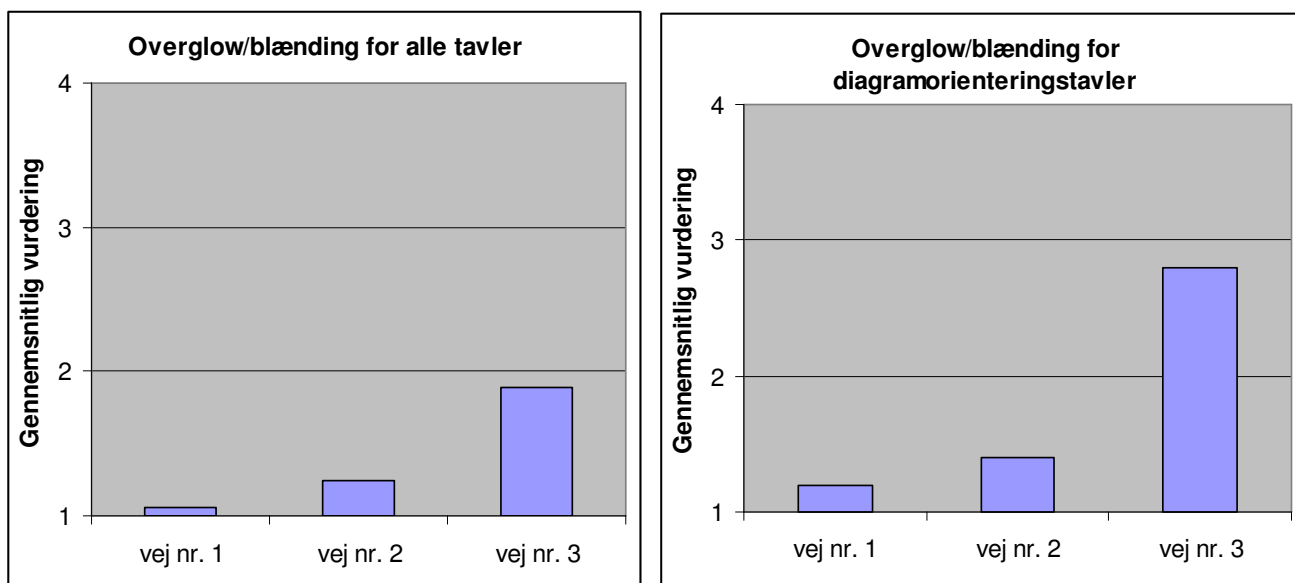
Vurderingerne af overglow/blænding på de tre veje frem mod rundkørslen fremgår af figur 2, som har diagrammer for alle tavler under ét og for diagramorienteringstavlerne særskilt. Vurderingerne er gennemsnit for de fem deltagere for intervallet 1 til 4, hvor 1 betyder ”ingen overglow/blænding”, 2 betyder ”lav overglow/blænding”, 3 betyder ”middel overglow/blænding” og 4 betyder ”kraftig overglow/blænding”.

**Figur 2: Gennemsnitlige vurderinger af overglow/blænding for alle vejtaavler under ét (til venstre) og for diagramorienteringstavlerne (til højre).**

Det er naturligt at vurderingerne stiger fra vej 1 til vej 2 og videre til vej 3, fordi tavlernes retrorefleksion stiger i den rækkefølge. Det er også naturligt at vurderingerne er højere for diagramorienteringstavlerne, fordi de har store hvide flader og er placeret, så de får en forholdsvis kraftig belysning fra nærlysets løftede del mod højre.

Men det er lidt overraskende for undertegnede at vurderingerne ikke ligger endnu højere for vej 3 og især for diagramorienteringstavlen på vej 3. Dette begrundes dels med svenske trafikanters kritik, dels med højere vurderinger af danske deltagere ved en tidligere lejlighed og dels med at diagramorienteringstavlens luminans og areal svarer til en reflekteret lysstyrke på langt over 1.000 cd.

Forklaringen er måske til dels at deltagerne fra de andre nordiske lande er mere vant til kraftigt reflekterende vejtaavler, og til dels at vej 3 har nogle krumninger, som medfører at diagramorienteringstavlen kun får fuld belysning over en kort strækning.

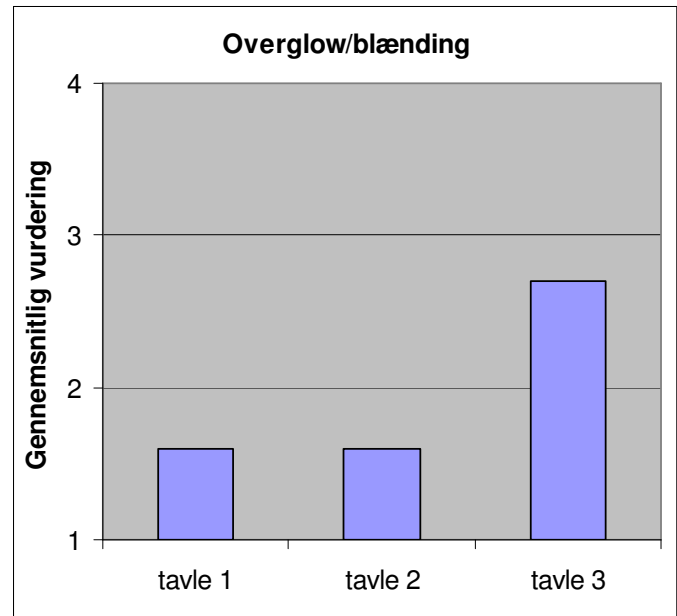
Vurderingerne af pilvejviserne angående overglow/blænding, luminans, luminans balance og læsbarhed er vist i henholdsvis figur 6, 7, 8 og 9. I figurene har tavlerne numrene 1, 2 og 3 i forhold til deres placering fra oven og nedefter. Tavlerne er i den rækkefølge i henholdsvis EG, EGP og HIP refleksfolie.

**Figur 6: Gennemsnitlige vurderinger af overglow/blænding af pilvejviserne.**

Når disse pilvejvisere placeres tæt sammen i samme ophæng må man forvente at deres vidt forskellige retrorefleksion fremkalder ekstreme vurderinger. Luminans balancen er da også vurderet til at være meget dårlig, hvilket hænger sammen med at luminanserne er vidt forskellige og vurderes forskelligt.

Derimod er det en overraskelse for undertegnede at tavle 3 er vurderet til kun at have lav til middel overglow/blænding – der kunne være forventet en højere vurdering. Det er naturligt at læsbarheden er vurderet til at være relativt dårligt, men underligt at tavle 3, som har den mest kraftige retrorefleksion og en meget høj luminans, er vurderet til at have bedst læsbarhed.

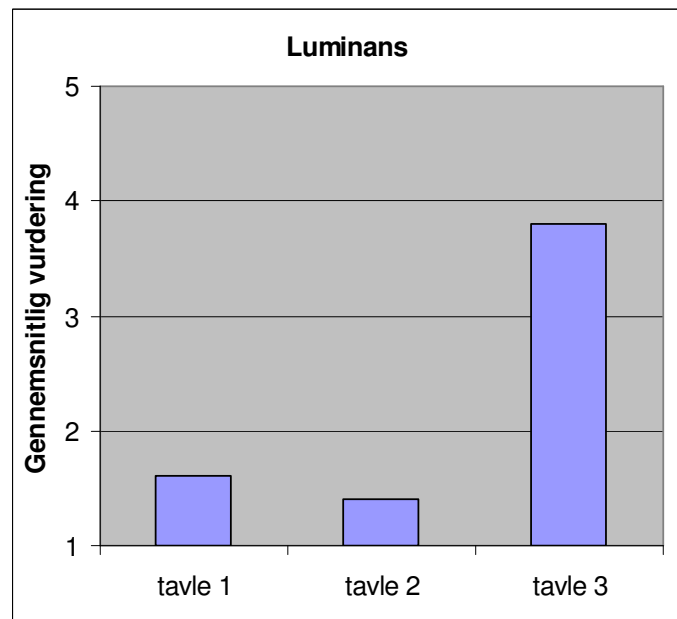
**Figur 7: Gennemsnitlige vurderinger af luminans af pilvejviserne.**

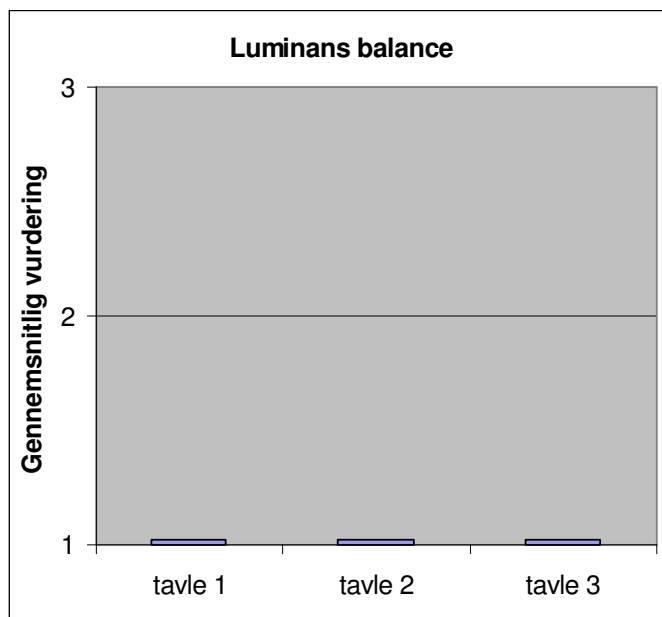
**Figur 8: Gennemsnitlige vurderinger af luminans balance af pilvejviserne.**

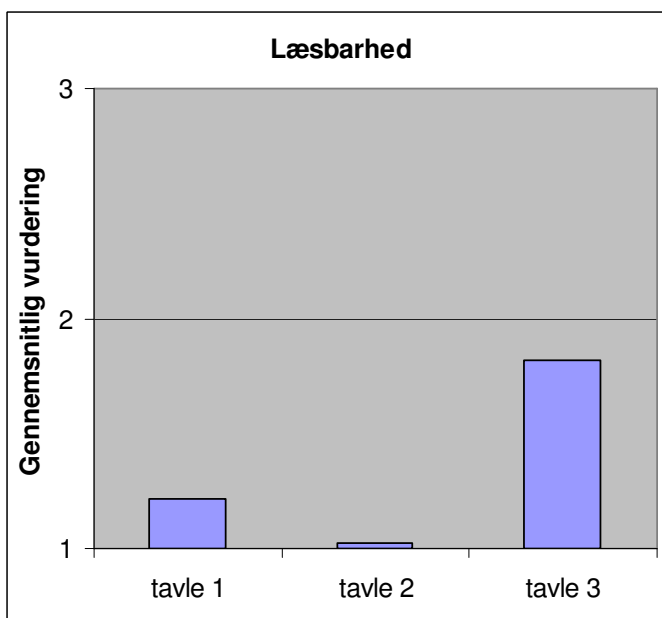
**Figur 9: Gennemsnitlige vurderinger af luminans balance af pilvejviserne.**

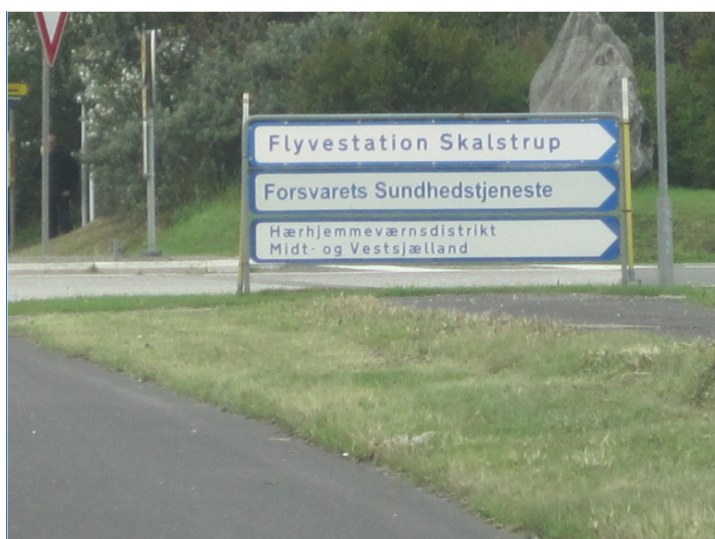
**Figur 5: Tre pilvejvisere ved flyvestation Skalstrup.**

NOTE: Den nederste pilvejviser er senere udskiftet, så den har samme skrifthøjde som den øverste pilvejviser.

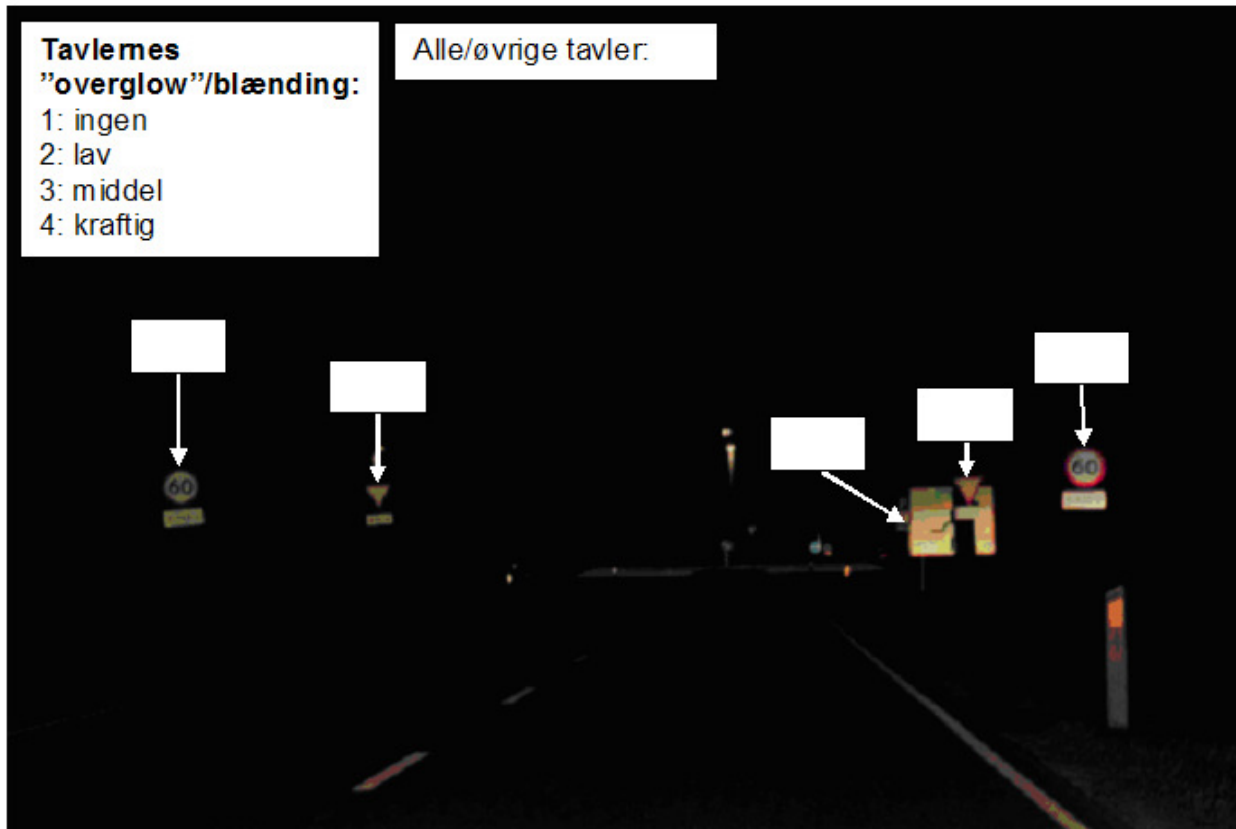
**Bilag A: Eksempel på et skema til afgivelse af vurderinger.**

Et skema for en køretur frem mod rundkørslen indeholder to natbilleder, som viser vejtavlerne, og hvor der er hvide bokse ved de enkelte vejtavler til angivelse af vurderingerne. Desuden er der en boks til angivelse af samlet vurdering af de vejtavler, hvor det ikke skønnes at være nødvendigt at angive en individuel vurdering. Endelig er der mulighed for at angive kommentarer, og der er plads til deltagerens underskrift.

Bemærk at den pågældende skala udtrykkes ved et tal, for eksempel 1, 2 og 3 for "dårlig", "middel", og "god" og at talkoden er vist i hvert natbillede.

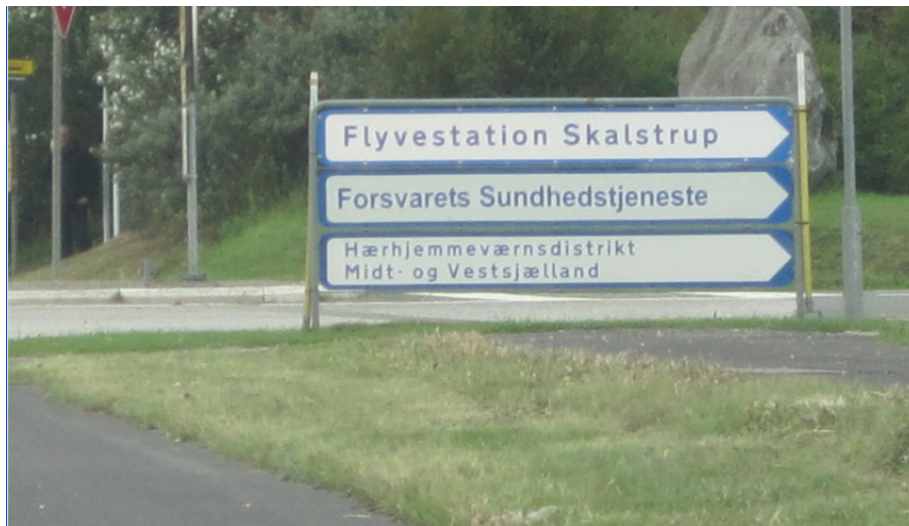
**Figur 1: Pilvejvisere ved Flyvestation Skalstrup.**

Rapporten angår måling af luminans af vejtavler på rute 6 mellem Roskilde og Køge. Vejtavlerne omfatter de tre pilvejvisere Flyvestation Skalstrup, der er vist i figur 1, samt de vejtavler på tre strækninger frem mod rundkørslen ved Snoldelev, der er vist i figur 2 og 3. De tre strækninger er nogle hundrede meter lange og findes på:

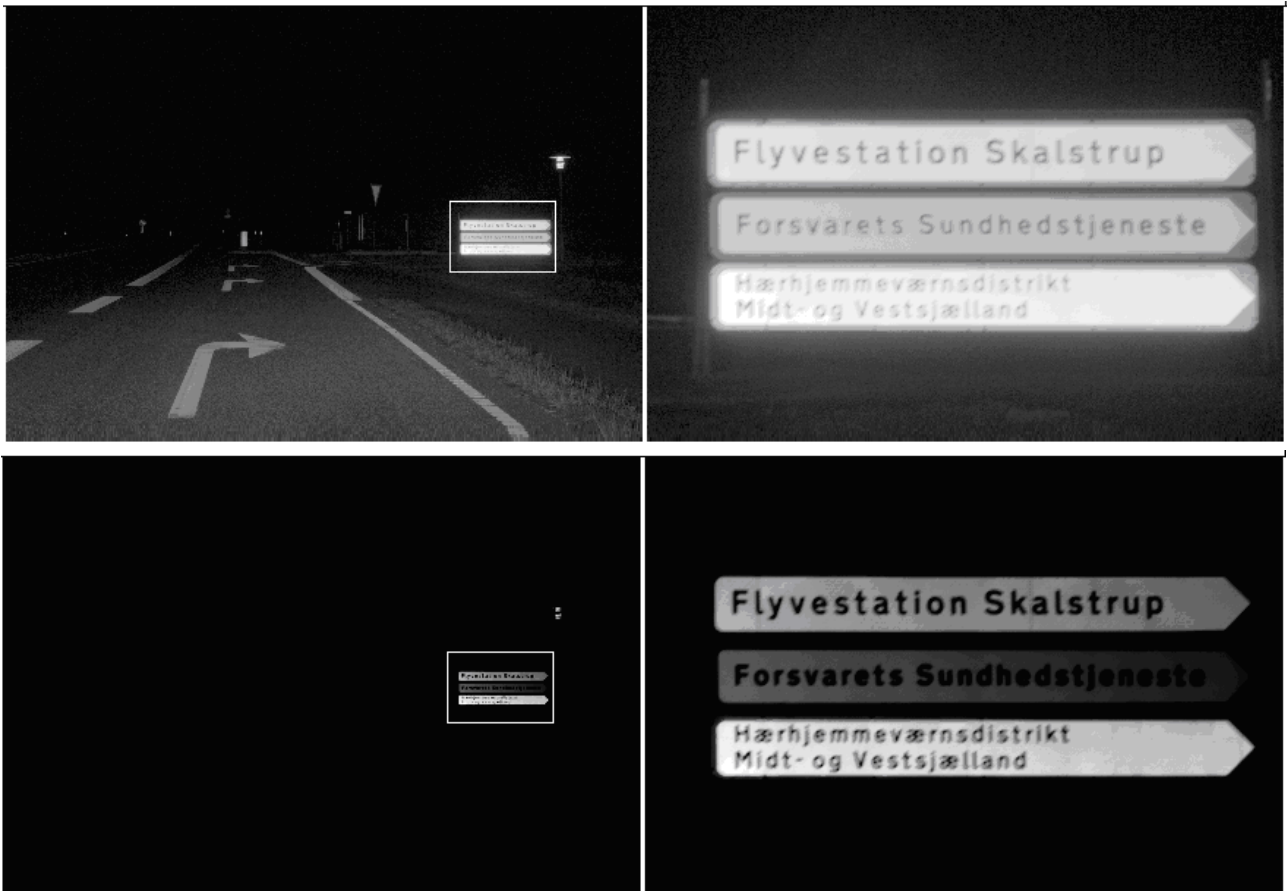
Sløret er kommet med, fordi regnearket er sat til at vise ikke kun vejtavlerne, men også kørebane og omgivelser. Indstillingen kan ændres, så sløret forsvinder, hvorved vejtavlerne bliver læselige. Se eksemplet i figur 4.

**Figur 4:** En indstilling af regnearket til at vise kørebane og omgivelser medfører at der også vises et "lysslør" omkring vejtavlerne (øverst); mens en indstilling af regnearket til at undertrykke kørebane og omgivelser også undertrykker "lyssløret" (nederst).

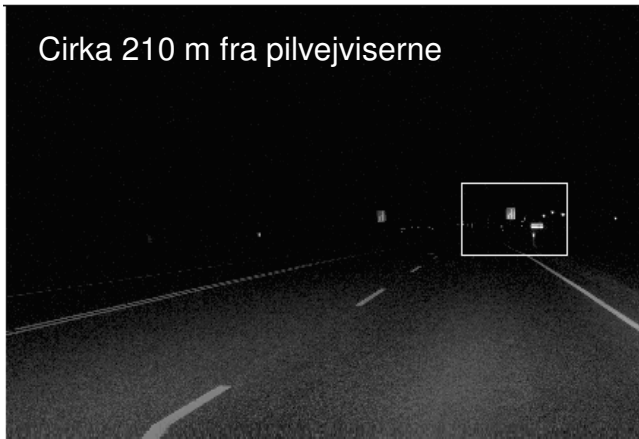
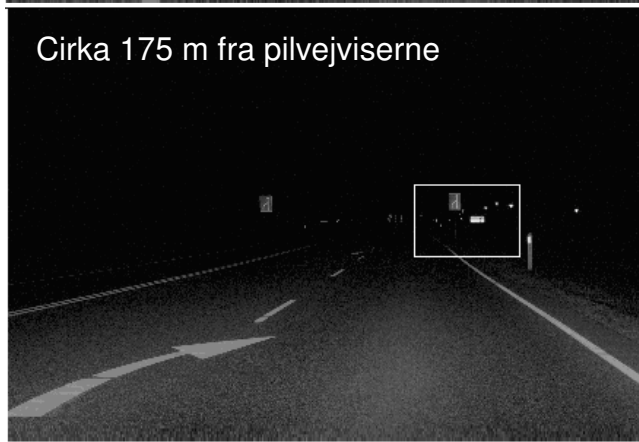
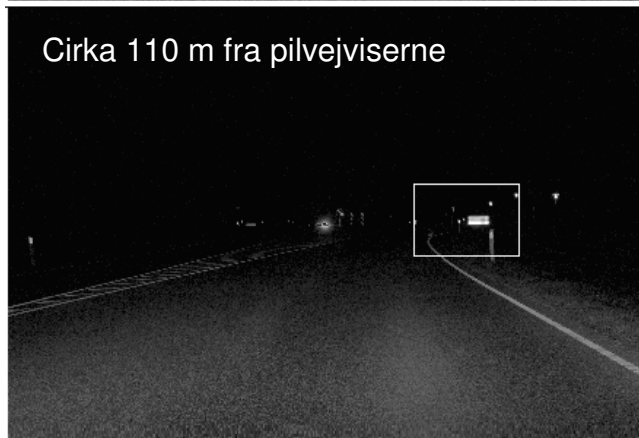
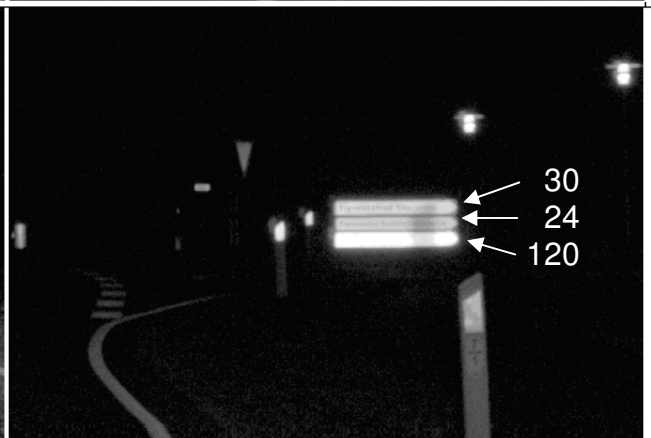
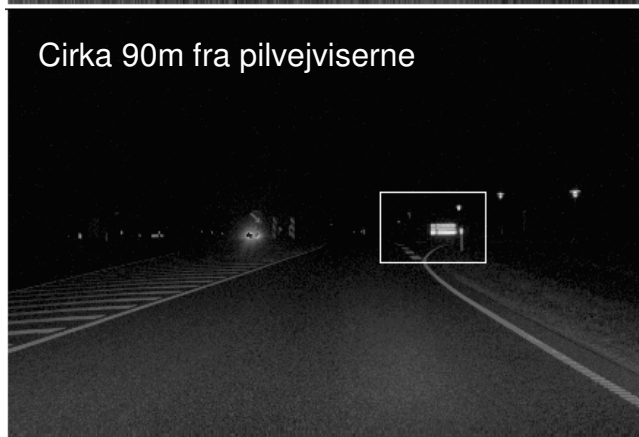
Bilag A: Pilvejvisere

Resultaterne af luminansmålingerne er vist i bilag A, B, C og D for henholdsvis de tre pilvejvisere og strækning 1, 2 og 3.

Disse bilag rummer et billede for hver situation, hvor der er foretaget eksponeringer. Et billede viser ikke kun situationen, men også luminansværdierne som er angivet. Desuden er der for hvert billede angivet en omtrentlig afstand til pilvejviserne eller rundkørslen.

Disse billeder stammer fra det regneark, der benyttes til at bestemme luminanserne. Et billede er et dobbeltbillede, hvor venstre del er formindsket, og hvor højre del viser et stærkt forstørret udsnit af det formindskede billede.

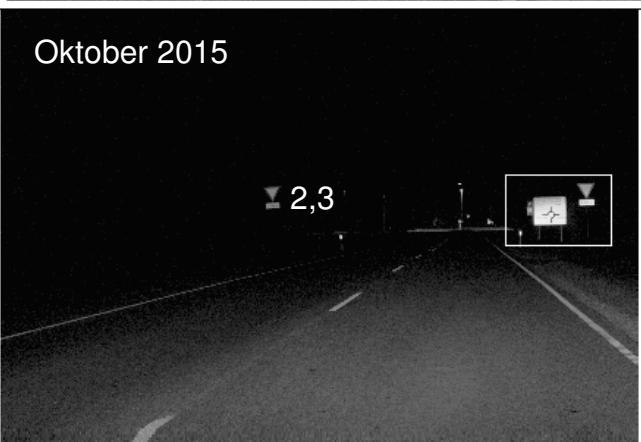
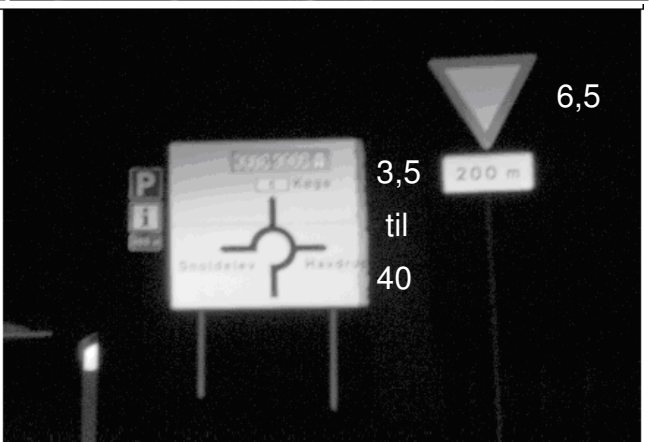
**Bilag A: Delstrækning 1**

Vejtavlerne på strækning 1 er udført i Engineering Grade (EG), idet rutenumrene i diagramorienteringstavlen samt tavlerne for påbudt passage (D15.3) og påbudt kørselsretning (D11.3) er udført i Engineering Grade Prismatisk (EGP). Dette afspejler anvisningerne i "Bekendtgørelse om anvendelse af vejafmærkning" af 2012.
