Nedfrest Longflex og Rumbleflex i Hedmark og Oppland

Nordisk Vegoppmerkingskonferanse

13. og 14. Februar 2007

FoU prosjekt

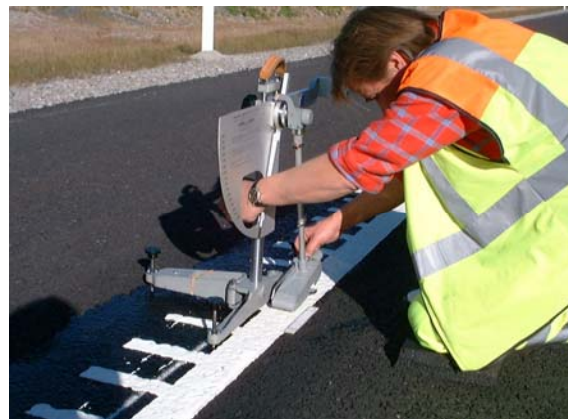
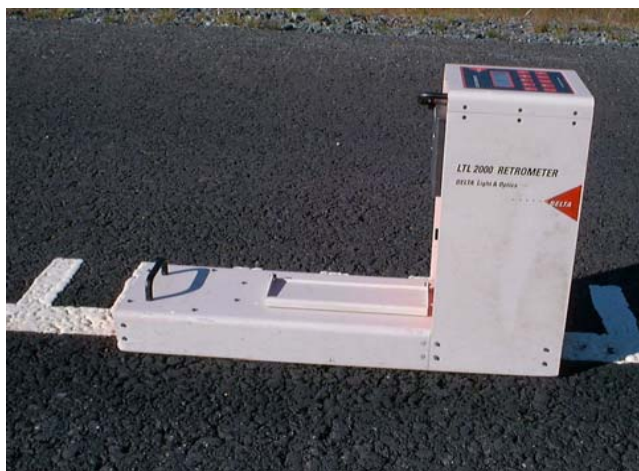
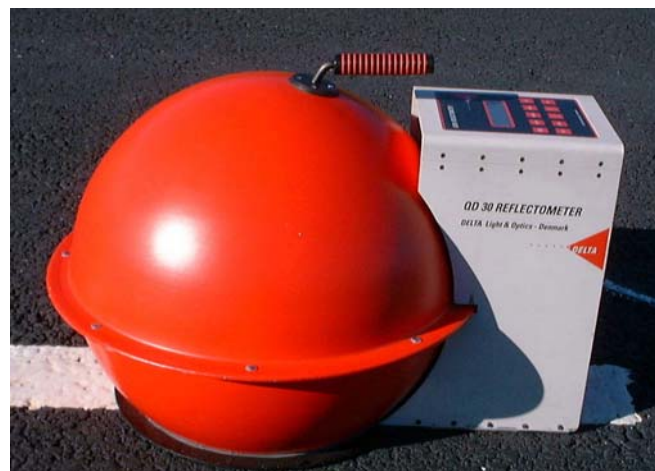
Funksjonskontroll....

Med portable instrumenter på slumpvis valgte kontrollplasser.

- Kontrollmålinger av tørr og våt retrorefleksjon med håndholdte instrumenter ihht Nordisk Metode. (Sverige:VVMB 501)
- Dette gjennomføres 3 ganger pr. sesong
 - forsommer før spyling av linjer
 - forsommer etter spyling av linjene
 - sensommer
- Dynamisk måling av tørr retrorefleksjon med bilmontert Ecodyn instrument.
- Dette gjennomføres en gang pr. sesong og danner grunnlaget for beslutning om tiltak

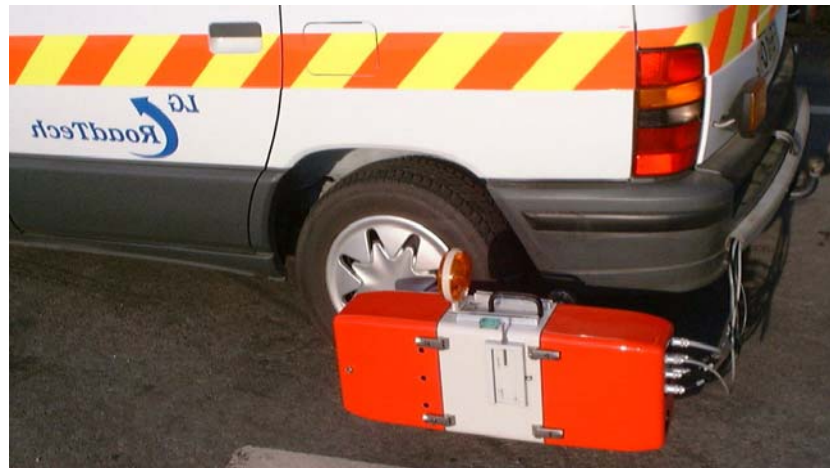
Funksjonskontroll....

Med mobil utrustning som måler
all vegmerking kontinuerlig

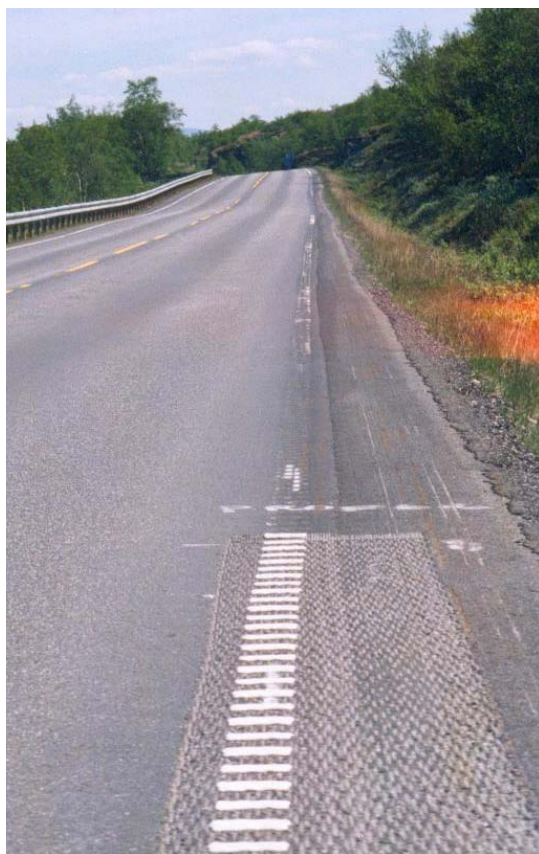
....slik ser det ut etter 1 år

- Nederste del av bildet viser nedfrest longflex etter 1 år
- Øverste del av bildet viser restene av en kantlinje lagt på tradisjonelt vis
- Begge partier er lagt samtidig

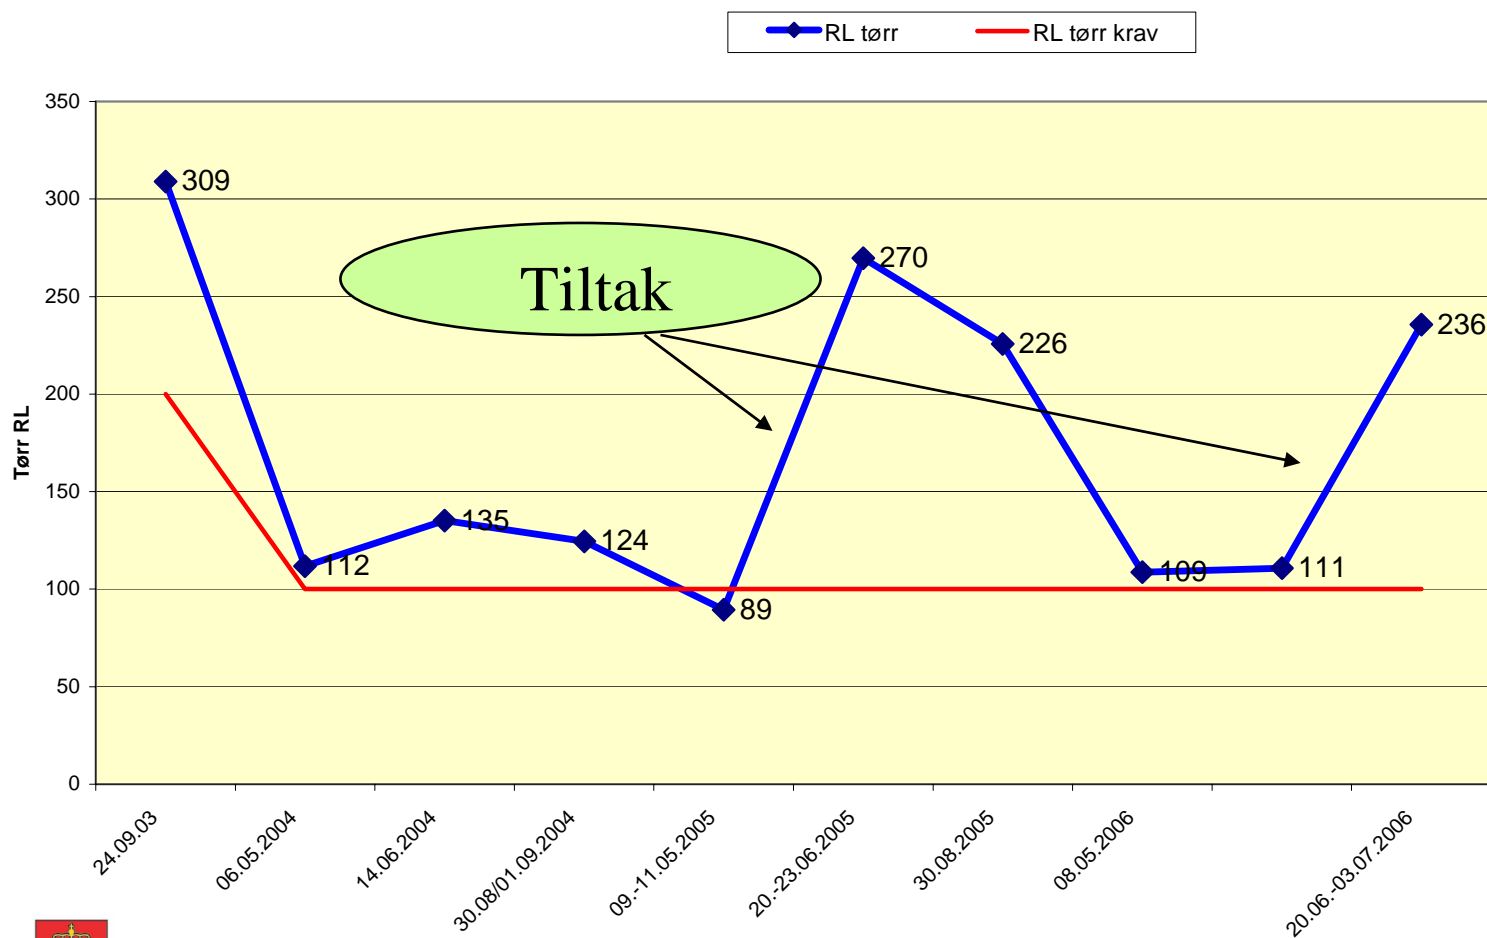
Rumbleflex fra 2003

Gjennomsnittlige tørrverdi for RumbleFlex lagt 2003
