# Symboler på vejbanen

Evaluering af forsøg i Motorvejskryds Fredericia

Oktober 2012

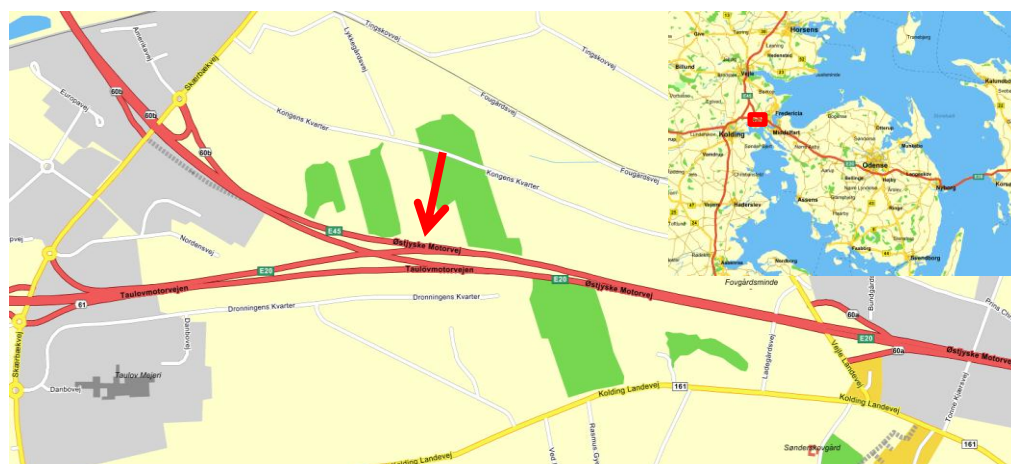
**Figur 1:** Kortudsnit af Motorvejskryds Fredericia. Den røde pil markerer den undersøgte forgrening, der fører trafikken videre mod nord.

Forsøgslokaliteten, forgreningen i Motorvejskryds Fredericia, er vist på Figur 1. I forgreningen skal de mod vest kørende trafikanter vælge, om de vil fortsætte mod nord mod Vejle og Aarhus, eller om de vil fortsætte mod syd mod Kolding, Esbjerg og Flensborg. Motorvejen er 6-sporet på strækningen mellem Fyn og Motorvejskryds Fredericia, dvs. der er 3 kørespor frem mod den undersøgte forgrening.

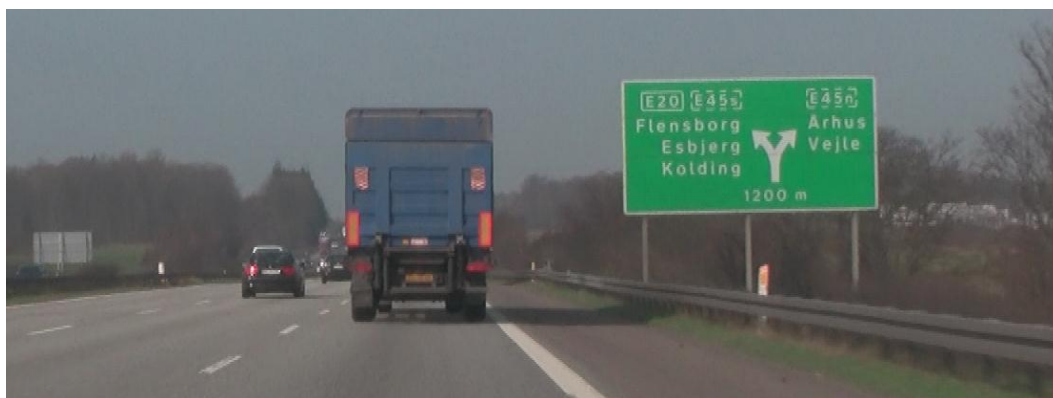
**Figur 3:** J13 tavle med angivelse af retningsmulighederne 1200 meter før forgreningen.

Omkring 1200 meter før divergenspunktet er der en J13 tavle med angivelse af retningsmulighederne (se Figur 3).

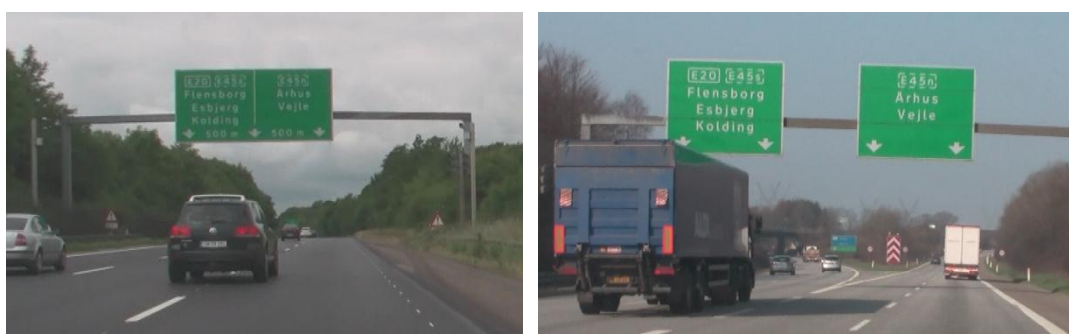
**Figur 4:** Portaltavler med angivelse af hvor vognbanerne fører hen. Til venstre portaltavlen 500 meter før forgreningen, til højre portaltavlen i divergenspunktet.

Endelig er der to portaltavler af typen af J11 (Se Figur 4). De står henholdsvis 500 meter før forgreningen og i divergenspunktet i forgreningen, hvor den fuldtop-trukne spærrelinje begynder.

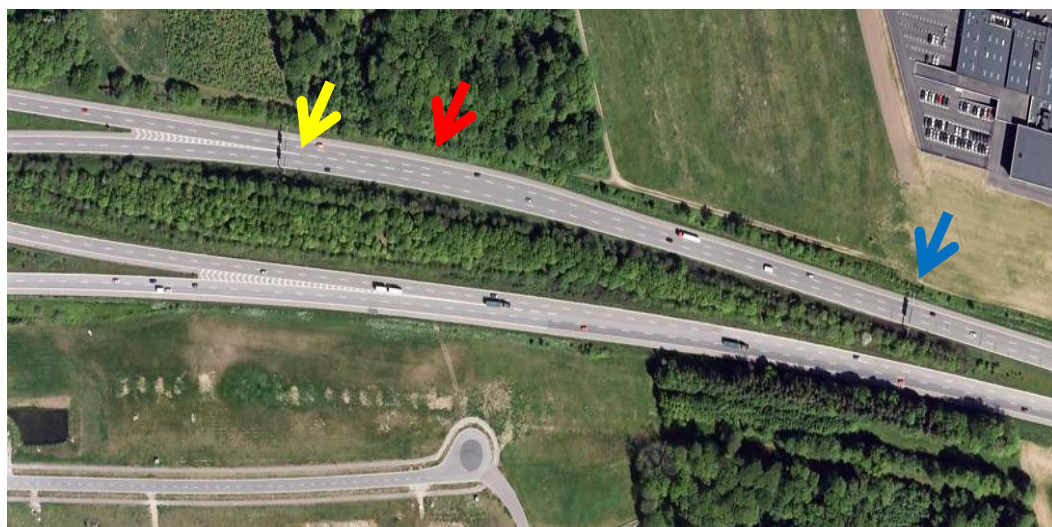
**Figur 5:** Luftfoto af forgreningen. Gul pil: divergenspunktet ved den sidste portaltavle, rød pil: punkt hvor der skiftes fra 3 til 4 optrukne vognbaner, blå pil: portaltavlen 500 meter før forgreningen.

Figur 5 viser et luftfoto af forgreningen og de sidste 500 meter op til. De sidste ca. 100 meter inden divergenspunktet er der 4 vognbaner. Fra divergenspunktet er der ca. 120 meter med spærrelinje og spærreflade til midterøen starter.

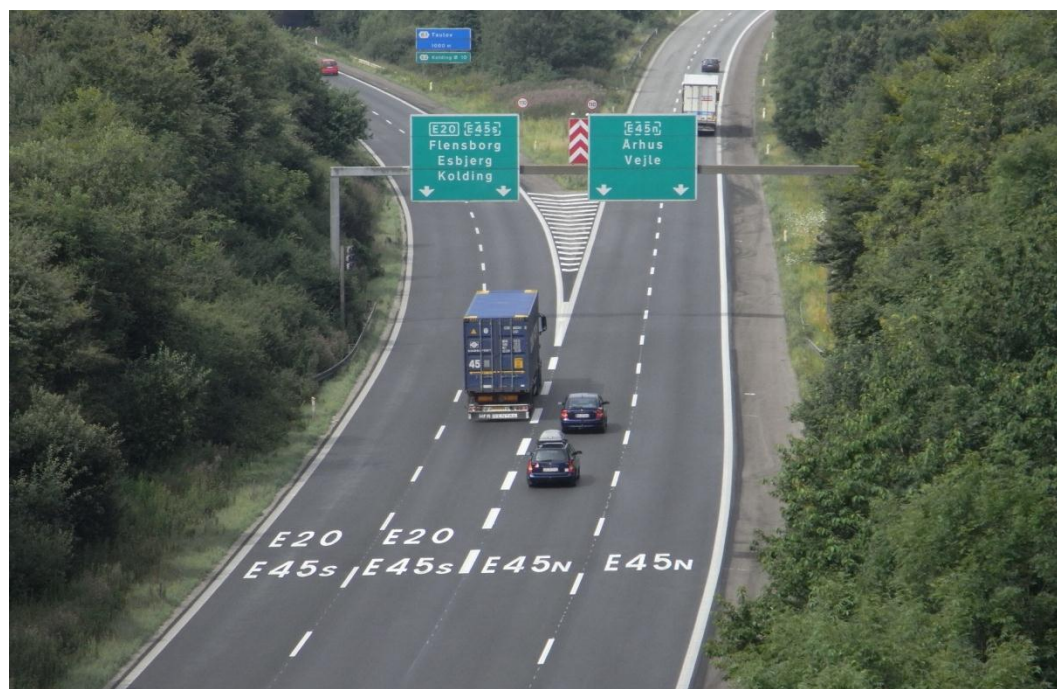
**Figur 6:** Symbolerne med rutenumre på vejbanen lige før forgreningen.

Det første sæt af symboler er udlagt lige efter J13 tavlen ca. 1.100 meter før divergenspunktet i forgreningen. På dette sted er der kun 3 vognbaner og derfor står der både E20 og E45 i det midterste spor. Det andet sæt er placeret, hvor motorvejen er udvidet til 4 vognbaner kort før divergenspunktet (se Figur 6).

Ved inspektionskørsler igennem forgreningen er det konstateret, at de nyetablerede symboler ikke er læsbare for trafikanterne i tilstrækkelig afstand.

Dertil kommer at der i første omgang kun er etableret to sæt af symboler. Det første sæt ligger cirka 1000 meter før forgreningen og det andet sæt ligger umiddelbart før forgreningen meget tæt på divergenspunktet.

Der er således behov for at foretage en omlægning af symbolerne, så de bliver mere læsbare, samt en supplerende udlægning af 2-3 sæt af symboler på de sidste 1000 meter før forgreningen.

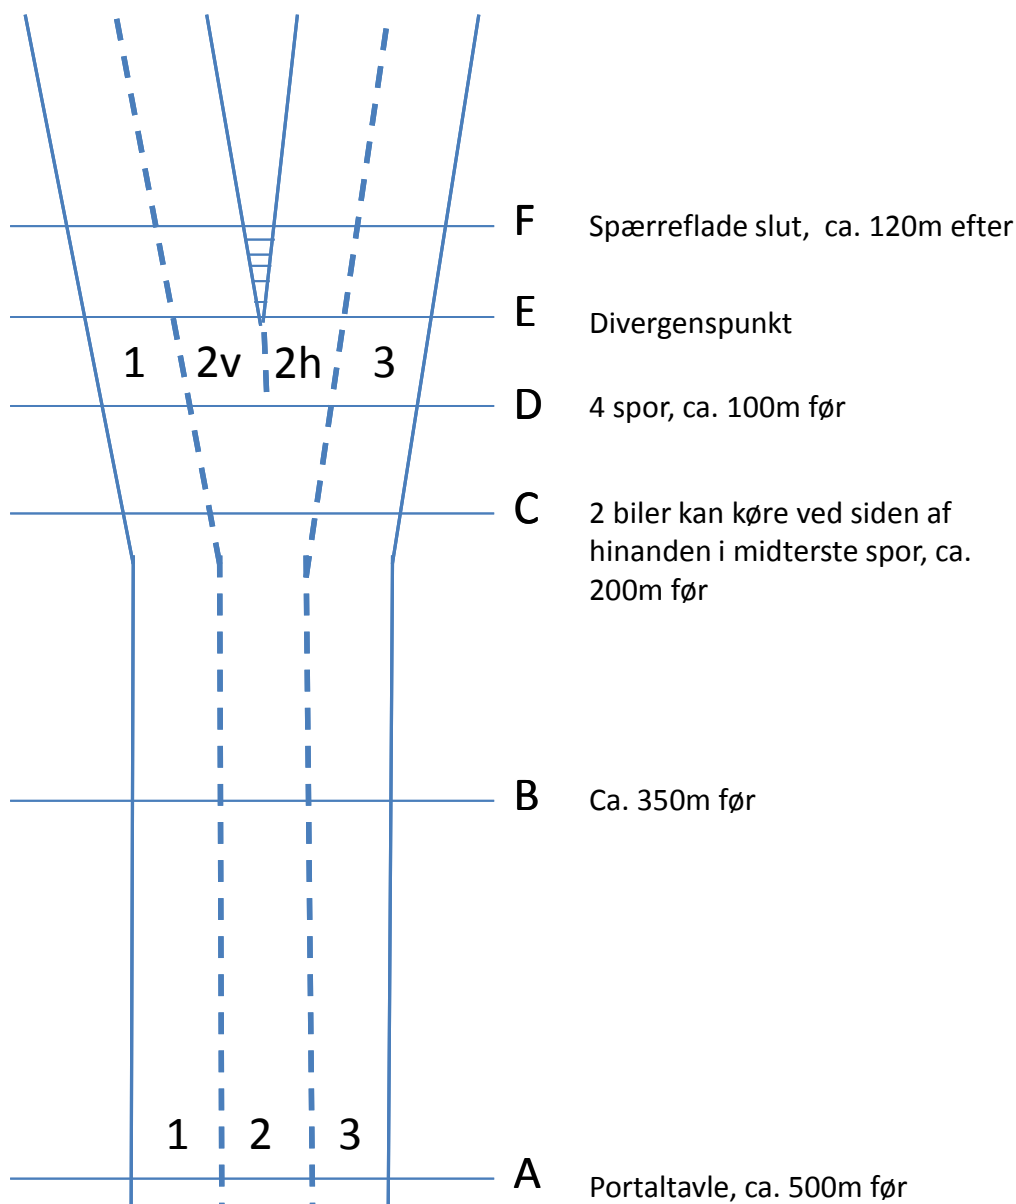
**Figur 8:** Skitse af observationsfelter med angivelse af de seks snit, A-F, hvor fordelingen af køretøjer registreres. Navngivningen med spor 1, 2 og 3 benyttes mellem snit A og snit C, mens navngivningen med spor 1, 2v, 2h og 3 benyttes mellem snit D og snit F.

Liften har stået mellem målesnit B og C (se Figur 8). Det betyder, at snit A og B er optaget med ét kamera og snit C-F med to kameraer, hvoraf det ene har været zoomet ind på snit D, E og F. Det har indenfor projektets rammer ikke været muligt at følge køretøjerne på hele strækningen fra snit A til snit F, da det vil kræve videooptagelser med et større antal synkroniserede kameraer fra flere lifte.

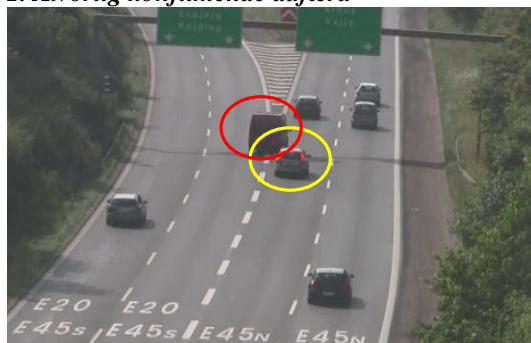
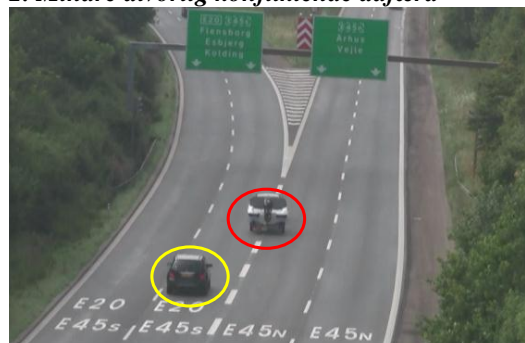
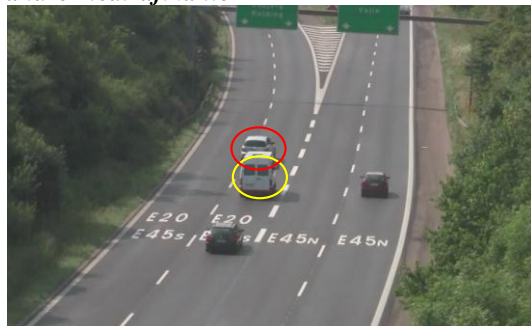
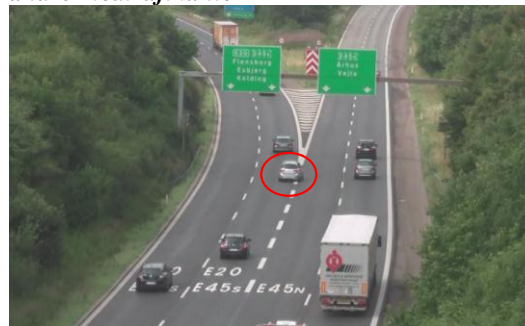
**Figur 9:** Eksempler på de fire kategorier til inddeling af de sene vognbaneskiift.

Alle sene vognbaneskiift er, som beskrevet i kapitel 2, opdelt i fire kategorier (se eksempler på Figur 9).

**1. Alvorlig konfliktende adfærd**

**2. Mindre alvorlig konfliktende adfærd**

**3. Tæt indfletning, ikke til synlig gene for andre medtrafikanter**

**4. Sent vognbaneskiifte, som ikke er til gene for andre medtrafikanter**

1. Alvorlig konfliktende adfærd. Her foretager én eller flere trafikanter en pludselig og heftig synlig reaktion som f.eks. opbremsning (bremselys), ændret sideværtsplacering mv.
2. Mindre alvorlig konfliktende adfærd. Her foretager én eller flere trafikanter en synlig reaktion som f.eks. opbremsning (bremselys), ændret sideværtsplacering eller lignende. Trafikanternes reaktion forekommer dog kontrolleret på en sådan måde, at trafikanterne har tid til at reagere.
3. Tæt indfletning, ikke til synlig gene for andre medtrafikanter. Kan godt være alvorlig, forstået på den måde at hændelsen sker så hurtigt, at medtrafikanter ikke når at reagere før køretøjet, der foretager vognbaneskift, er skiftet ind foran dem.
4. Sent vognbaneskift som ikke er til gene for andre medtrafikanter

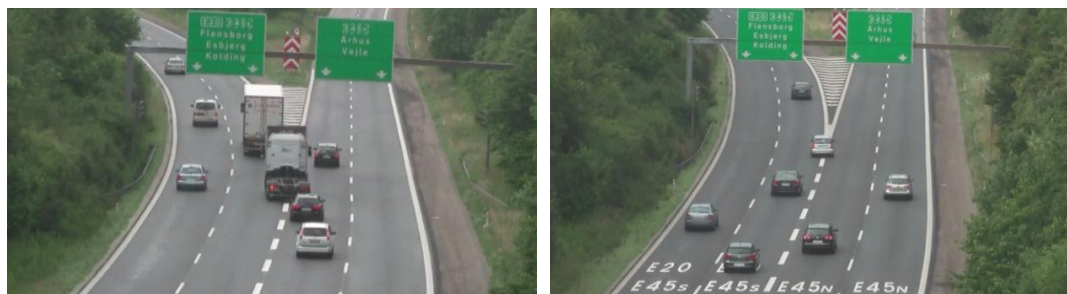
I førperioden står de lange køretøjer for 10 % af de sene vognbaneskift, men 44 % af de alvorlige og mindre alvorlige konflikter. I efterperioden foretages 7 % af de

sene vognbaneskiift af lange køretøjer, men 32 % af de alvorlige og mindre alvorlige konflikter sker i forbindelse med et langt køretøjs sene vognbaneskiift.

**Figur 10:** Omfanget af konfliktende hændelser er ens i før- og efterperiode. Data tyder på at de lange køretøjer er overrepræsenteret i de konfliktende situationer. Forløb af alvorlige og mindre alvorlige hændelser minder meget om hinanden.

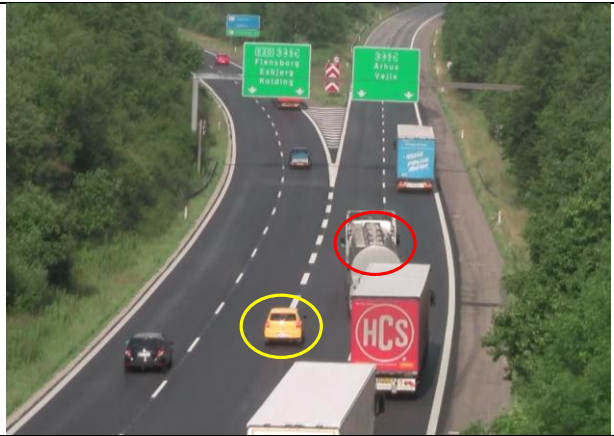
Sit.nr. 1	Alvorlig
	<p>LB i spor 3 skifter over starten af spærrefladen til 2v i forgreningen og krydser i 2h lige ind foran bagvedkørende PB, som bremser kraftigt op og ændrer sidevæertsplacering. Det kan ikke ses, hvornår LB starter med at blinke.</p>

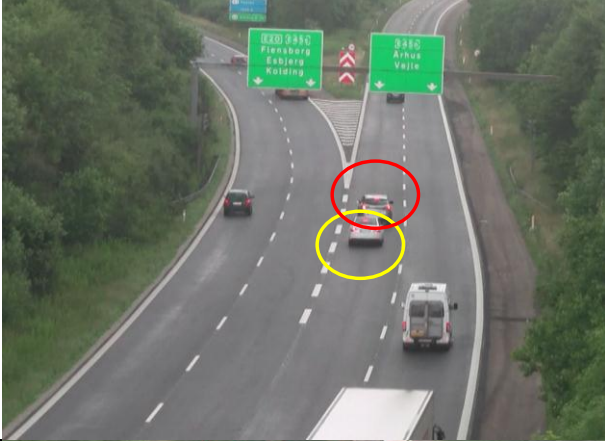
<p>Sit.nr. 2</p>	<p>Alvorlig</p>

PB bremses op, blinker til venstre og påbegynder vognbaneskift fra spor 2h til 2v over spærreflader, hvilket medfører, at bagvedkørende PB i 2h bremses og ændrer sideværtsplacering.

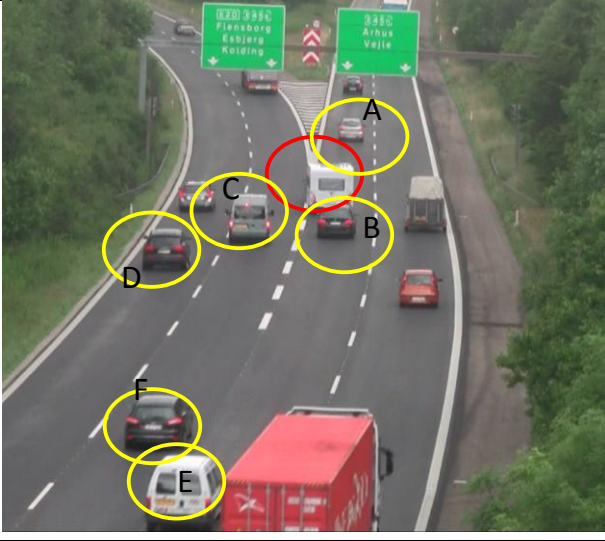
<p>Sit.nr. 3</p>	<p>Alvorlig</p>

PBC kører i spor 3, blinker til venstre og påbegynder vognbaneskift til 2v direkte ind mellem to biler i 2h. Den forreste PB (A) undviger venstre om via 2v, og den bageste PB (B) bremses hårdt og ændrer sideværtsplacering. PBC fortsætter over spærreflader og kører ind foran PB (C) i 2v, som både bremses kraftigt og trækker så langt mod venstre, at PB (D) i 1 også bremses og ændrer sideværtsplacering. To bagvedkørende PB i 2h (E) og 2v (F) bremses også.

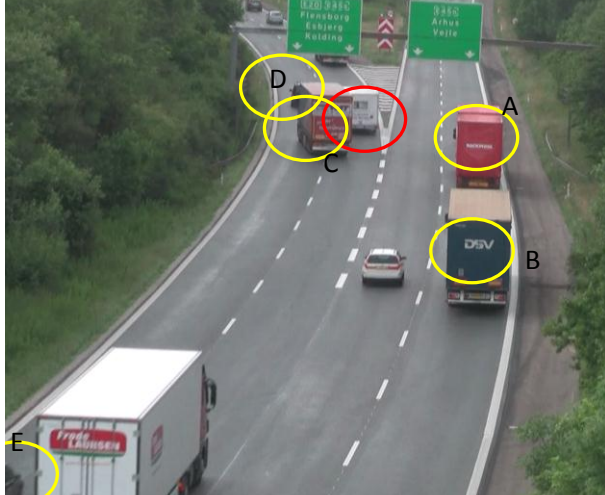
<table border="1"> <tr> <td>Sit.nr. 10</td> <td>Alvorlig</td> </tr> </table> <p>VB med skurvogn bremser og blinker og påbegynder herefter vognbaneskift fra 3 til 2v (over start af spærreflade). Bagvedkørende PVT (A) og SVT (B) samt PB og PBA, som kører foran hhv. A og B i spor 3 må bremse. VB fortsætter ind foran SVT (C) i 2h, som også bremser og tænder havariblink, da C først i anden omgang kan skifte vognbane til 1 for PB (D), der er ved at overhale C. PB (E) i 1 bremser også.</p>	Sit.nr. 10	Alvorlig
Sit.nr. 10	Alvorlig

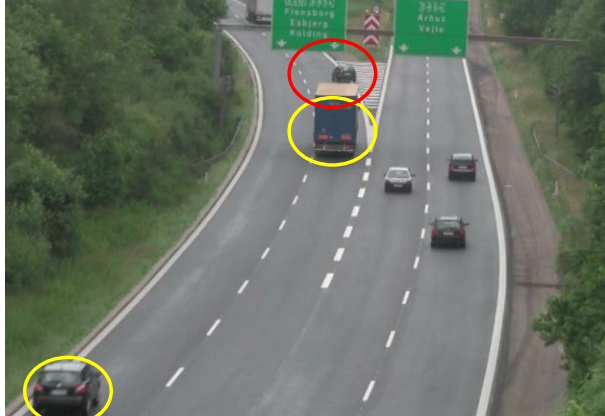
<table border="1"> <tr> <td>Sit.nr. 11</td> <td>Alvorlig</td> </tr> </table> <p>PB bremser ned til lav fart, blinker og foretager meget sent vognbaneskift over spærrefladen fra spor 3 til spor 2v. Pga. PB's lave hastighed må SVT i 2v bremse kraftigt og PB tænder havariblink og undviger ud i nødsporet indtil SVT har passeret. Også PB i spor 1 bremser kortvarigt før passage af SVT.</p>	Sit.nr. 11	Alvorlig

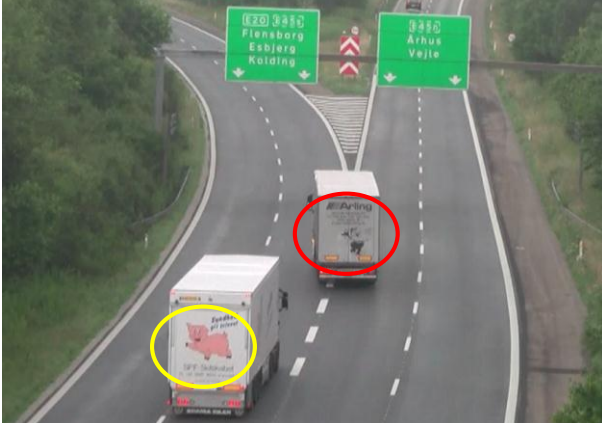
<p>Sit.nr. 13   Mindre alvorlig</p> <p>SVT i spor 3 blinker til venstre, accelererer og påbegynder vognbaskift fra 3 til 2v. Bagvedkørende SVT i spor 2v bremser lidt.</p>

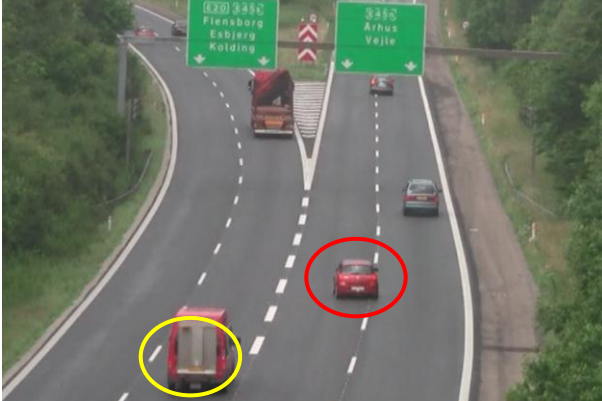
<p>Sit.nr. 14   Mindre alvorlig</p> <p>PB fra spor 3 bremser og blinker mod venstre og foretager vognbaskift til 2v ind foran PB i 2v, der vælger at skifte til 1 og overhale.</p>

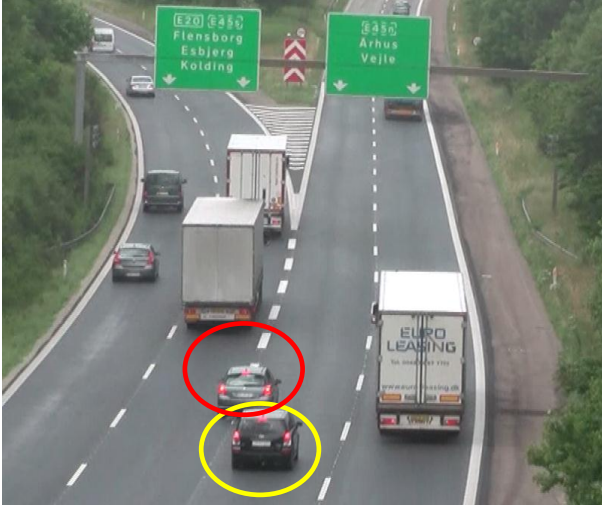
<p>Sit.nr. 15   Mindre alvorlig</p> <p>PB blinker, bremser kort og kører fra spor 2v ind i 2h tæt foran bagvedkørende PB i 2h, der bremser kontrolleret over en længere strækning.</p>

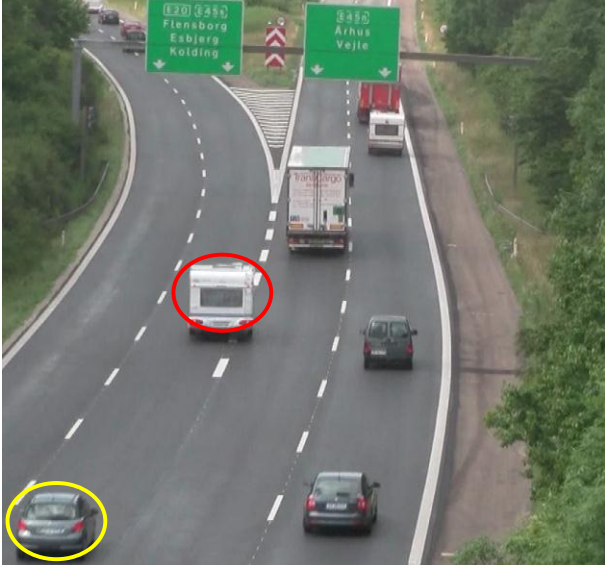
<table border="1"> <tr> <td data-bbox="1005 454 1193 488">Sit.nr. 16</td> <td data-bbox="1193 454 1449 488">Mindre alvorlig</td> </tr> <tr> <td colspan="2" data-bbox="1005 488 1449 1016">                     PBC blinker og skifter fra spor 2h til 2v. PB i 2v bremser kontrolleret over en længere strækning og overhaler efterfølgende PBC.                 </td> </tr> </table>	Sit.nr. 16	Mindre alvorlig	PBC blinker og skifter fra spor 2h til 2v. PB i 2v bremser kontrolleret over en længere strækning og overhaler efterfølgende PBC.	
Sit.nr. 16	Mindre alvorlig				
PBC blinker og skifter fra spor 2h til 2v. PB i 2v bremser kontrolleret over en længere strækning og overhaler efterfølgende PBC.

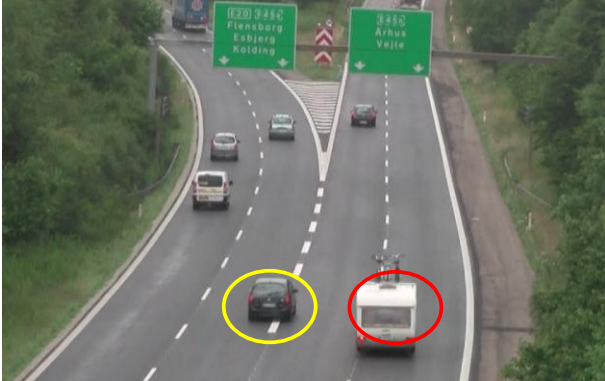
<table border="1"> <tr> <td data-bbox="1005 1025 1193 1059">Sit.nr. 17</td> <td data-bbox="1193 1025 1449 1059">Mindre alvorlig</td> </tr> <tr> <td colspan="2" data-bbox="1005 1059 1449 1404">                     PBC blinker og skifter fra spor 3 til 2v ind foran PB i 2h, der i stedet for at bremse ændrer sideværtsplacering og overhaler via 2v, hvorfor PBC først når over i 2v efter at have krydset starten af spærrefladen.                 </td> </tr> </table>	Sit.nr. 17	Mindre alvorlig	PBC blinker og skifter fra spor 3 til 2v ind foran PB i 2h, der i stedet for at bremse ændrer sideværtsplacering og overhaler via 2v, hvorfor PBC først når over i 2v efter at have krydset starten af spærrefladen.

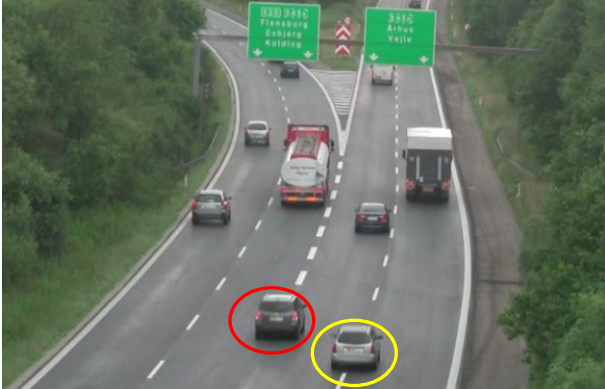
<table border="1"> <tr> <td data-bbox="1005 1413 1193 1447">Sit.nr. 18</td> <td data-bbox="1193 1413 1449 1447">Mindre alvorlig</td> </tr> <tr> <td colspan="2" data-bbox="1005 1447 1449 1800">                     PB fra spor 2 kører ind i 2h til gene for PB, der er i gang med et vognbaneskift fra 3 til 2h. PB fra spor 3 ændrer tilsyneladende sideværtsplacering og udsætter vognbaneskiftet til PB fra spor 2 har passeret. Ingen synlig opbremsning.                 </td> </tr> </table>	Sit.nr. 18	Mindre alvorlig	PB fra spor 2 kører ind i 2h til gene for PB, der er i gang med et vognbaneskift fra 3 til 2h. PB fra spor 3 ændrer tilsyneladende sideværtsplacering og udsætter vognbaneskiftet til PB fra spor 2 har passeret. Ingen synlig opbremsning.

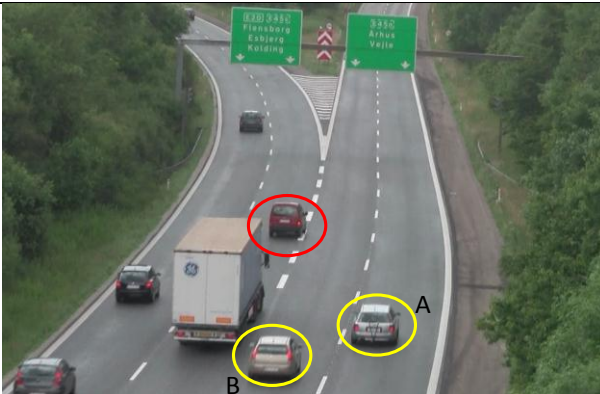
<table border="1"> <tr> <td data-bbox="1013 555 1193 593">Sit.nr. 23</td> <td data-bbox="1193 555 1437 593">Mindre alvorlig</td> </tr> <tr> <td colspan="2" data-bbox="1013 593 1437 936"> <p>PB skifter fra spor 1 til 2h, og PB (A) i 3 bremser i forbindelse med skiftet fra 2v til 2h. Efterfølgende bremser bagvedkørende PB (B) i 2h også.</p> </td> </tr> </table>	Sit.nr. 23	Mindre alvorlig	<p>PB skifter fra spor 1 til 2h, og PB (A) i 3 bremser i forbindelse med skiftet fra 2v til 2h. Efterfølgende bremser bagvedkørende PB (B) i 2h også.</p>	
Sit.nr. 23	Mindre alvorlig				
<p>PB skifter fra spor 1 til 2h, og PB (A) i 3 bremser i forbindelse med skiftet fra 2v til 2h. Efterfølgende bremser bagvedkørende PB (B) i 2h også.</p>

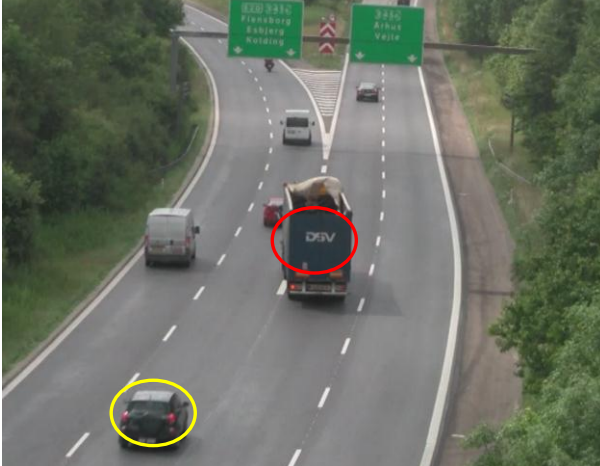
<table border="1"> <tr> <td data-bbox="1013 958 1193 996">Sit.nr. 24</td> <td data-bbox="1193 958 1437 996">Mindre alvorlig</td> </tr> <tr> <td colspan="2" data-bbox="1013 996 1437 1411"> <p>SVT blinker og skifter fra spor 3 til 2v. PB i 2v bremser kraftigt, men det virker kontrolleret og PB samt SVT kommer ikke tæt på hinanden.</p> </td> </tr> </table>	Sit.nr. 24	Mindre alvorlig	<p>SVT blinker og skifter fra spor 3 til 2v. PB i 2v bremser kraftigt, men det virker kontrolleret og PB samt SVT kommer ikke tæt på hinanden.</p>

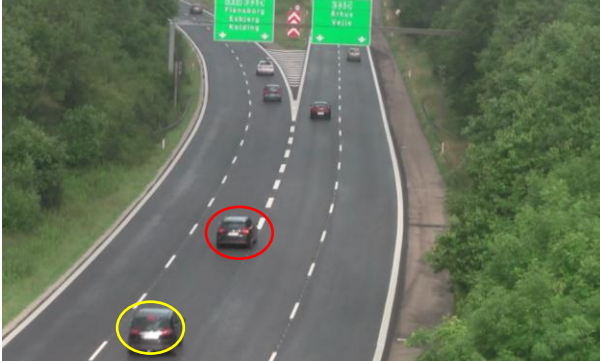
<table border="1"> <tr> <td data-bbox="1013 1433 1193 1471">Sit.nr. 25</td> <td data-bbox="1193 1433 1437 1471">Mindre alvorlig</td> </tr> <tr> <td colspan="2" data-bbox="1013 1471 1437 1780"> <p>PB i spor 1 blinker og påbegynder vognbaneskift til 2h godt 200 m før divergenspunktet og kører ind foran PB i 2v, som kommer kørende med højere hastighed og derfor bliver nødt til at bremse.</p> </td> </tr> </table>	Sit.nr. 25	Mindre alvorlig	<p>PB i spor 1 blinker og påbegynder vognbaneskift til 2h godt 200 m før divergenspunktet og kører ind foran PB i 2v, som kommer kørende med højere hastighed og derfor bliver nødt til at bremse.</p>	
Sit.nr. 25	Mindre alvorlig				
<p>PB i spor 1 blinker og påbegynder vognbaneskift til 2h godt 200 m før divergenspunktet og kører ind foran PB i 2v, som kommer kørende med højere hastighed og derfor bliver nødt til at bremse.</p>

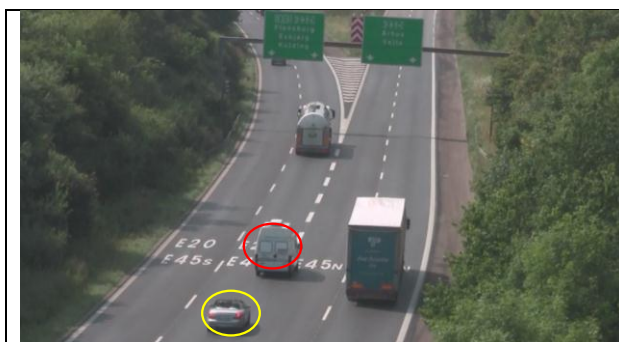
Sit.nr. 50

Mindre alvorlig
