Danske FUD projekter

- Sikkerhedsevaluering af "2+1" veje i Danmark
- Trafiksikkerhedsanalyse Før/Efter af "2-1" veje i Danmark
- Case analyser baseret på Nordic Human Factors Guideline

Sikkerhedsevaluering af "2+1" veje

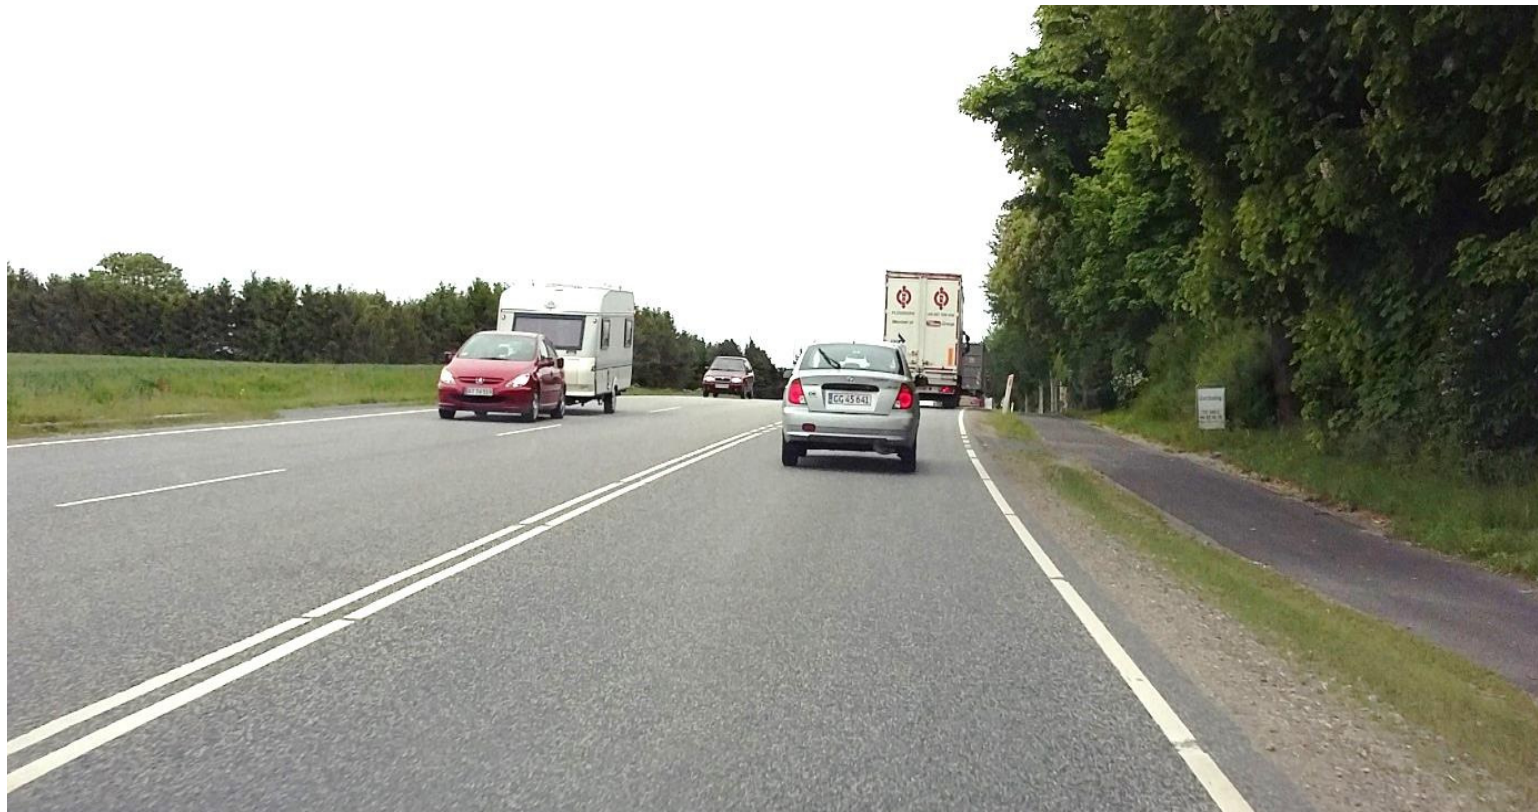
Der er knapt 150 km vej med "2+1" profil i Danmark

Analysen er baseret på 91 km vej – heraf 18 km *overgangsstrækning*

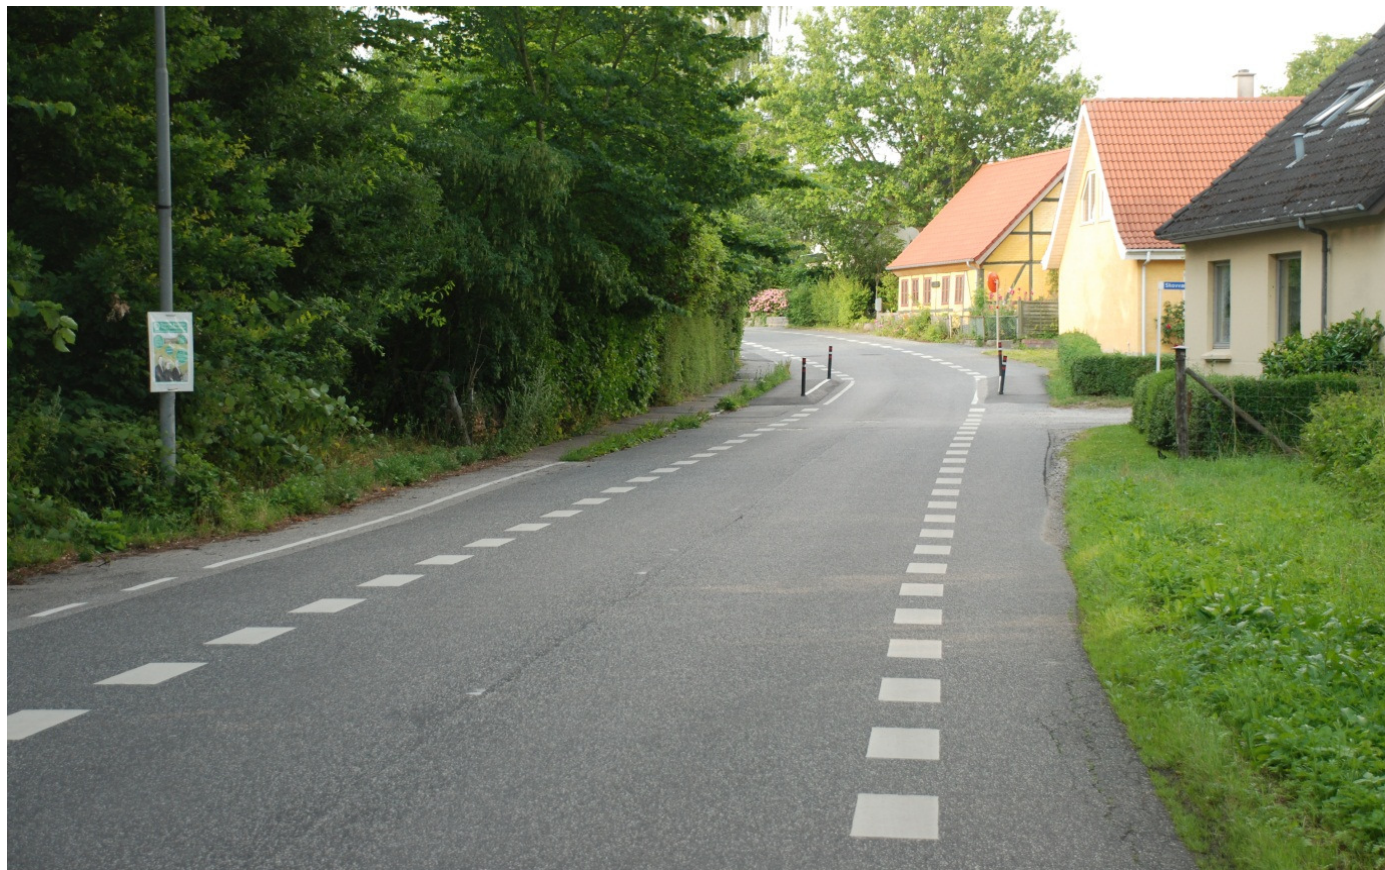
Der er etableret mange "2-1"-veje i de seneste år rundt om i danske kommuner

Sikkerhedsanalysen inkluderer 55 veje med "2-1" profil fordelt i 23 danske kommuner.

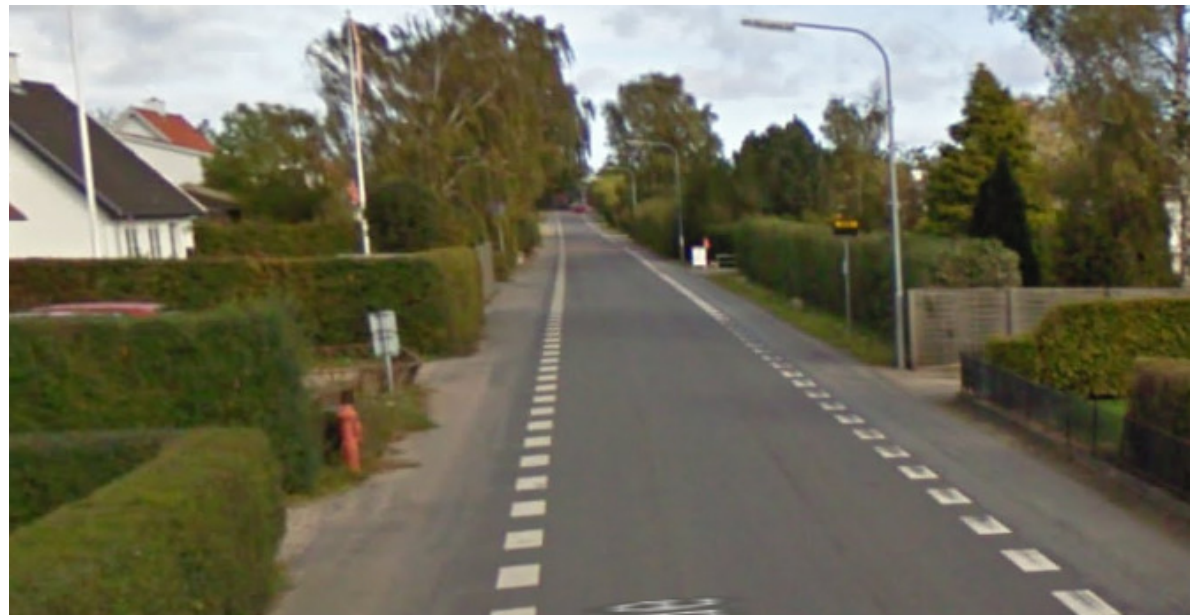
"2-1" veje

- Bredden af køresporet er 3,0 – 3,5 m
- Bredde af kantlinje er 0,3 m
- Bredde af kantbane varierer mellem 0,3 – 2,0 m
- ÅDT for de 55 strækninger er mellem 470 – 2650 ktj.

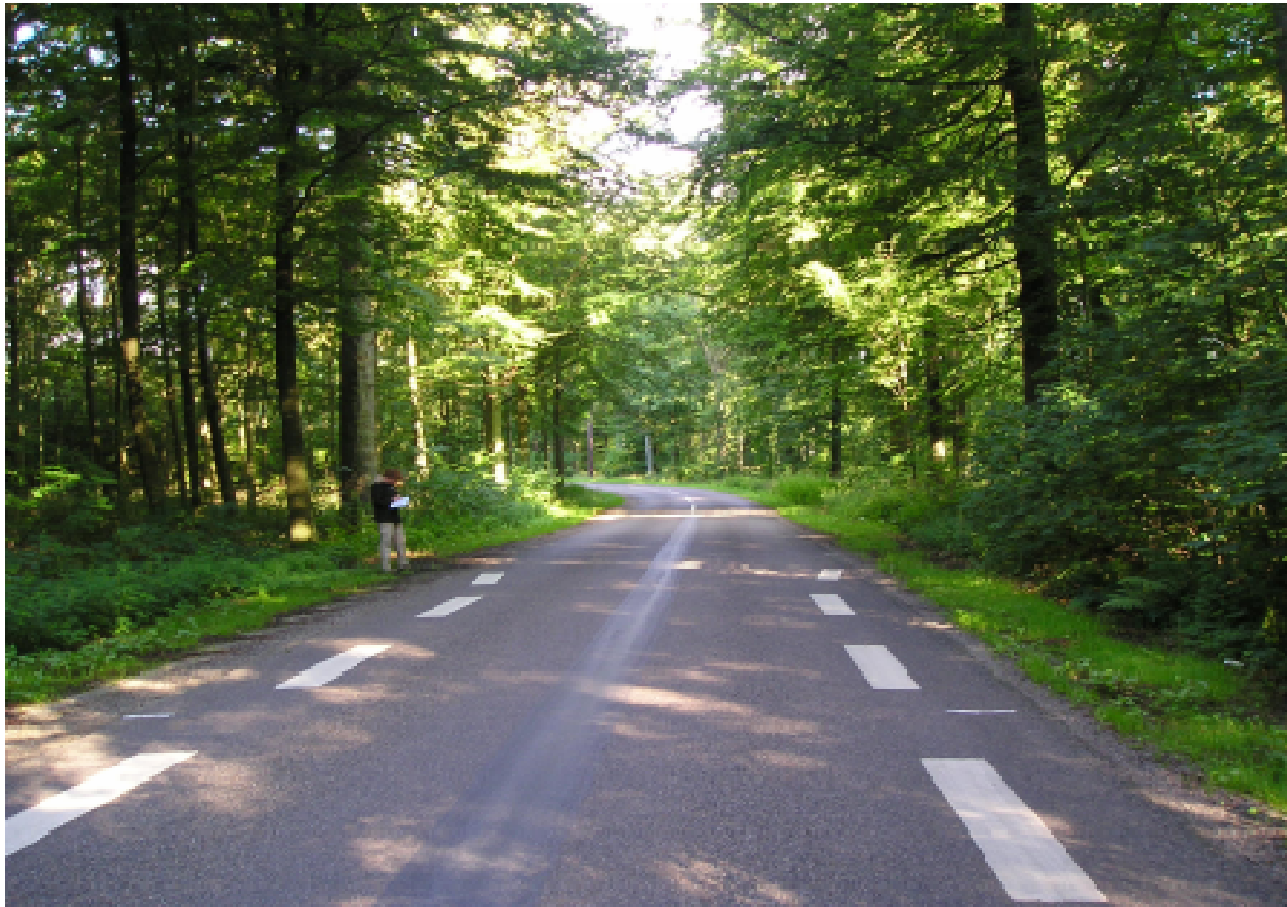
"2-1" veje

Nogle steder ophæves "2-1" profilet på en kortere delstrækning
ex. i vejkurver med dårlig oversigt, ved vejkryds og jernbaneoverskæringer

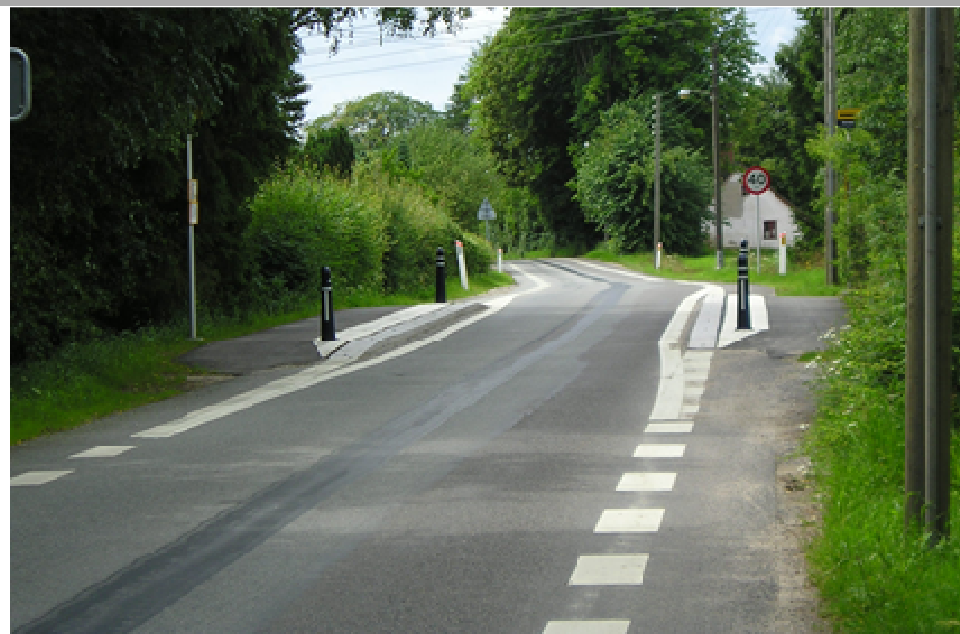
"2-1" veje med fartdæmpning

"2-1" med fartdæmpning medfører et signifikant fald i antal trafikuheld på 32 %

"2-1" ALENE medfører en stigning i antal Trafikuheld på 13% (dog ikke signifikant)

Fartdæmpning i efterperiode	Antal strækninger	Længde (m)	Obs. Før	Forventet efter	Obs. Efter	Effekt	Signifikant
Med fartdæmpning	38	43.929	117	69	47	-32%	Ja
Uden fartdæmpning	17	12.651	16	4	5	13%	Nej

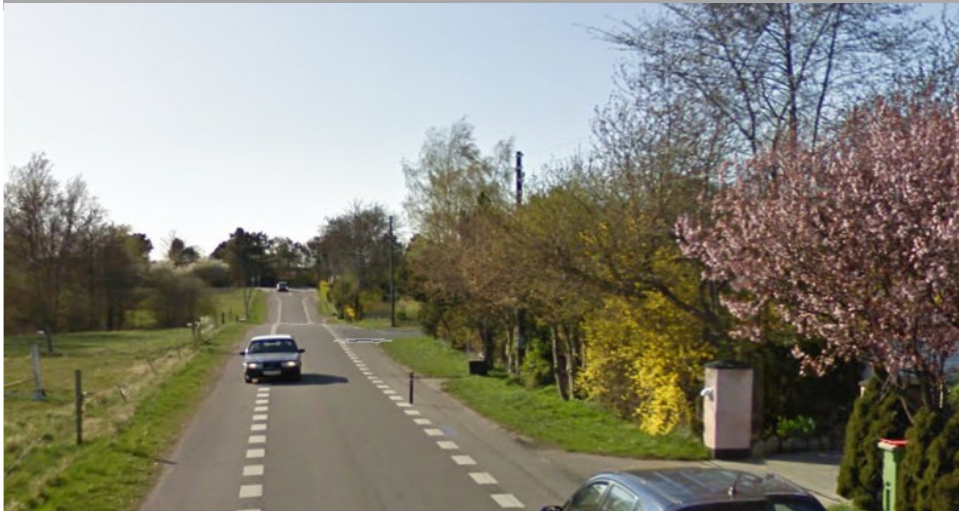
Skilteafmærkning af "2-1" veje

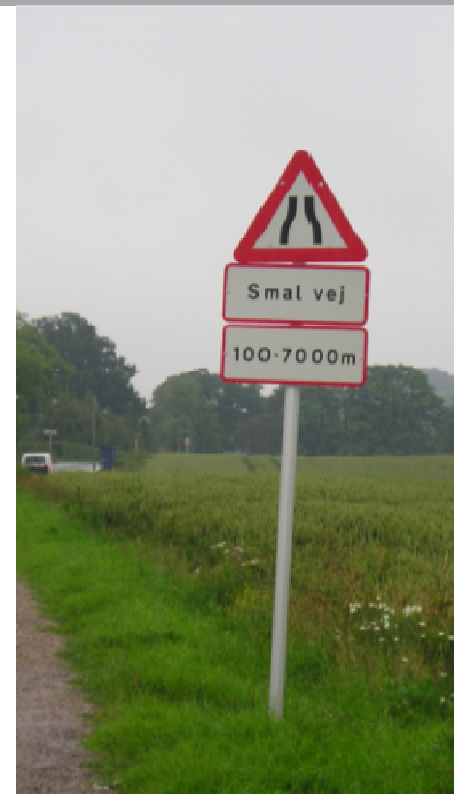
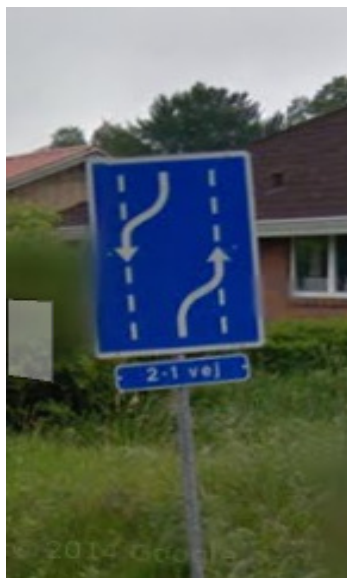
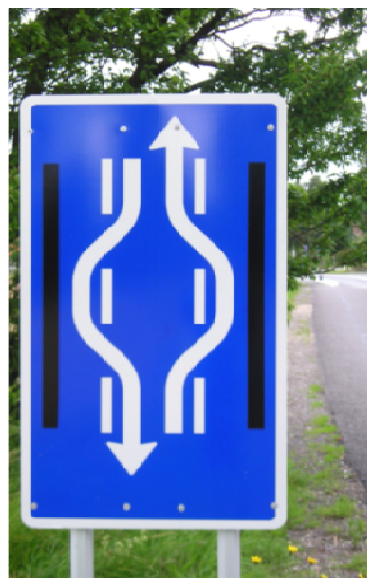
A43.1 Med
Undertavle
SKAL bruges >>
