Våtsynbare veglinjer

Nordisk vegoppmerkingskonferanse

Stockholm 14. februar 2007

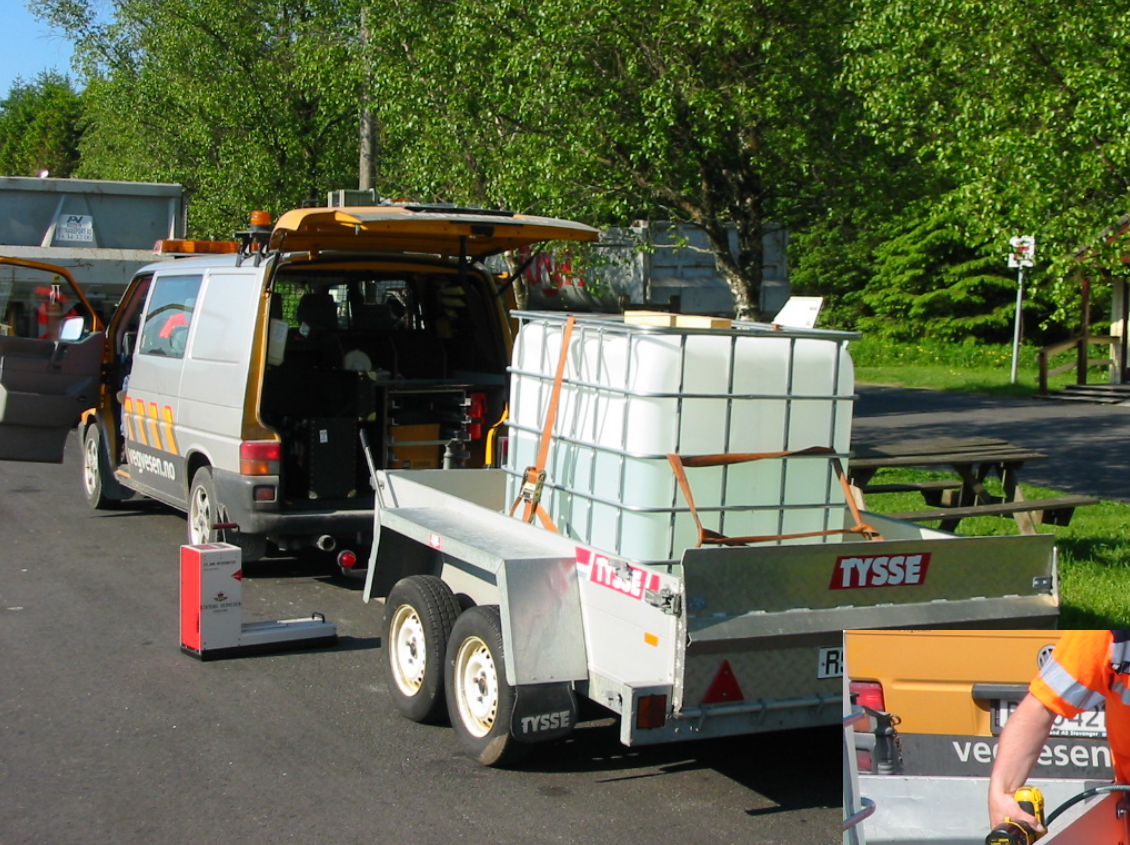
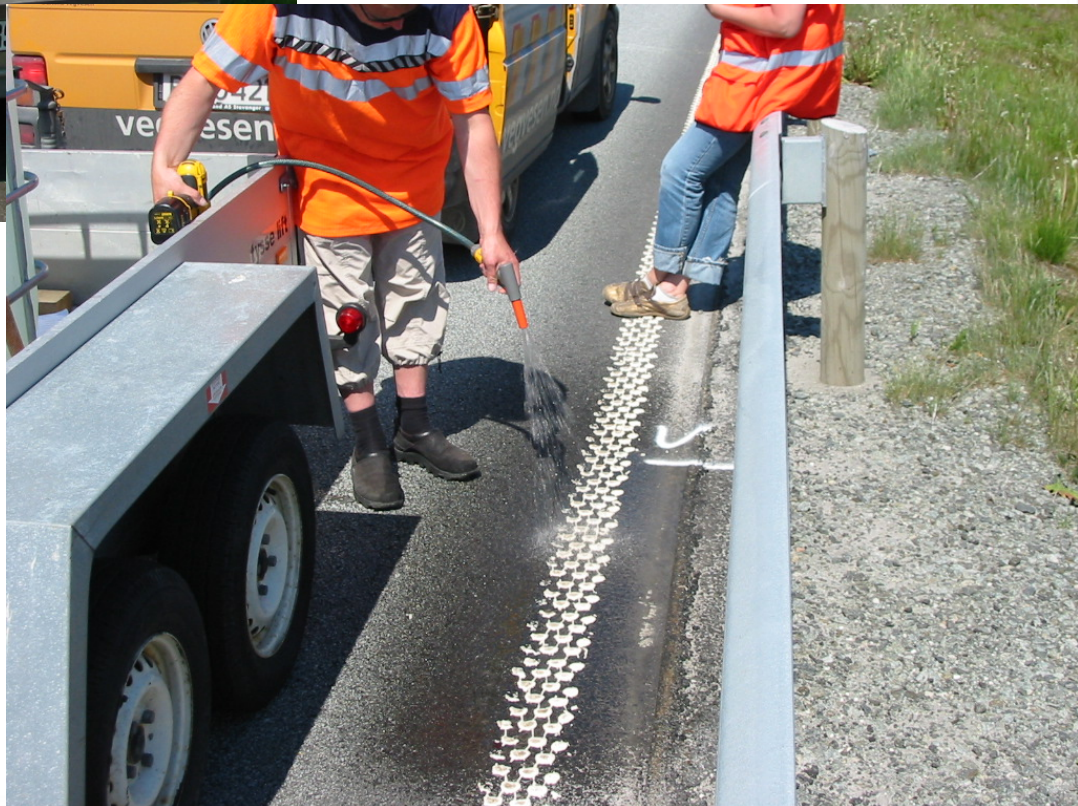
- **Retrorefleksjonskoeffisienten R_L tørr**
 - Det utføres to målinger på hver linje (produkt) på hver side
 - I hvert målepunkt gjennomføres tre avlesninger med ca. 1 m mellomrom.
- **Retrorefleksjonskoeffisient R_L , våt**
 - De våte verdiene måles ved at man tømmer vann over linjen og venter ca. 1 minutt (jfr. prEN 1436).
 - Tre avlesninger med ca. 1 m mellomrom. Avlesning 45, 55, og 65 sekunder etter at vannet er hatt på linjen.

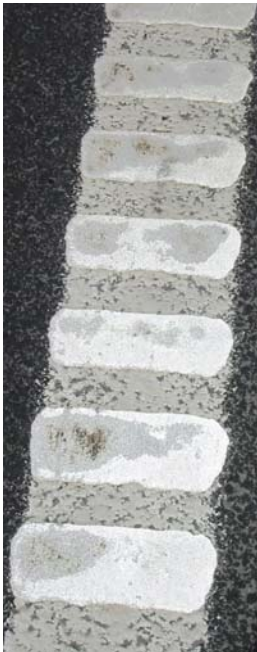
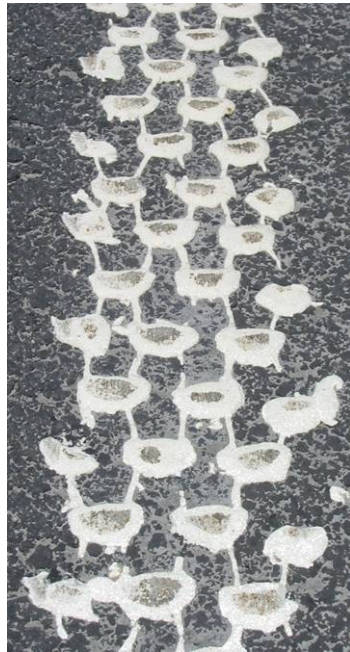
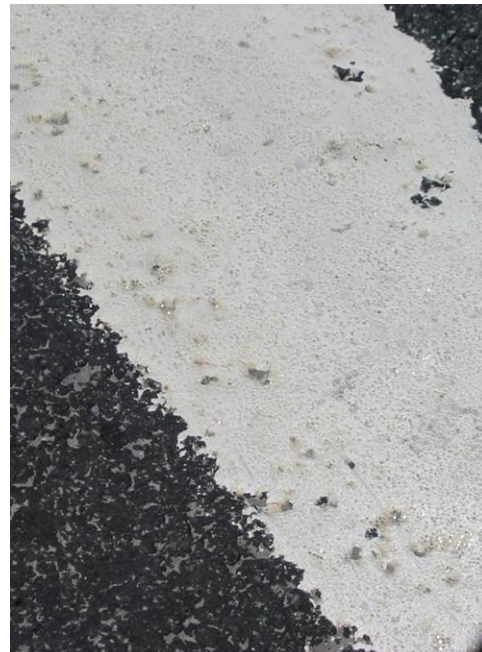
Slitasje

- Det var en del slitasje etter vinteren i form av plogskader på noen linjer
- En del av drop-on glasset er dermed borte

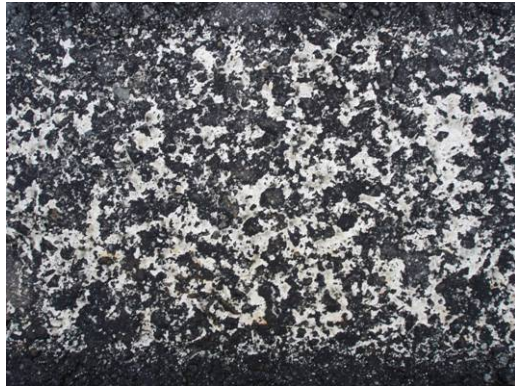
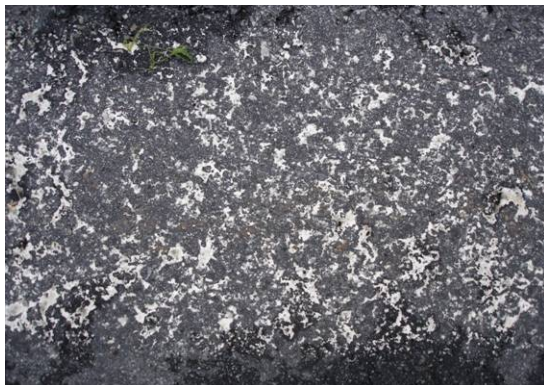
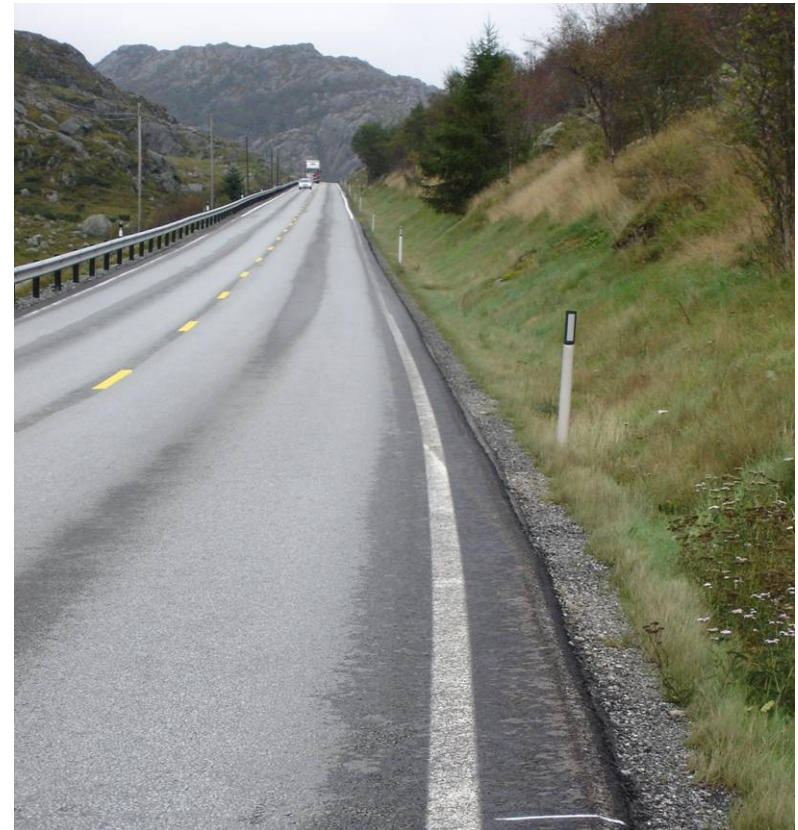
Stor slitasje på malingsproduktene

- To av produktene som er basert på maling med store glassperler er svære slitte etter ett år.

- Noen av linjene hadde svært høye våtverdier som nye (100-200 mcd/lx⁻¹m⁻²)
- En del av linjene har våtverdier i overkant av 50 etter et år på vegen
- Longflex referanse har like gode våtverdier etter et år som de beste produktene.
- Malingsproduktene er stort sett bortslitt etter en vinter (for høy trafikkmengde).
