# **Nordic Human Factors Guideline Case Study nr. 1 Exit rampe ved Gardermoen**

Lene Herrstedt

24. Oktober 2011

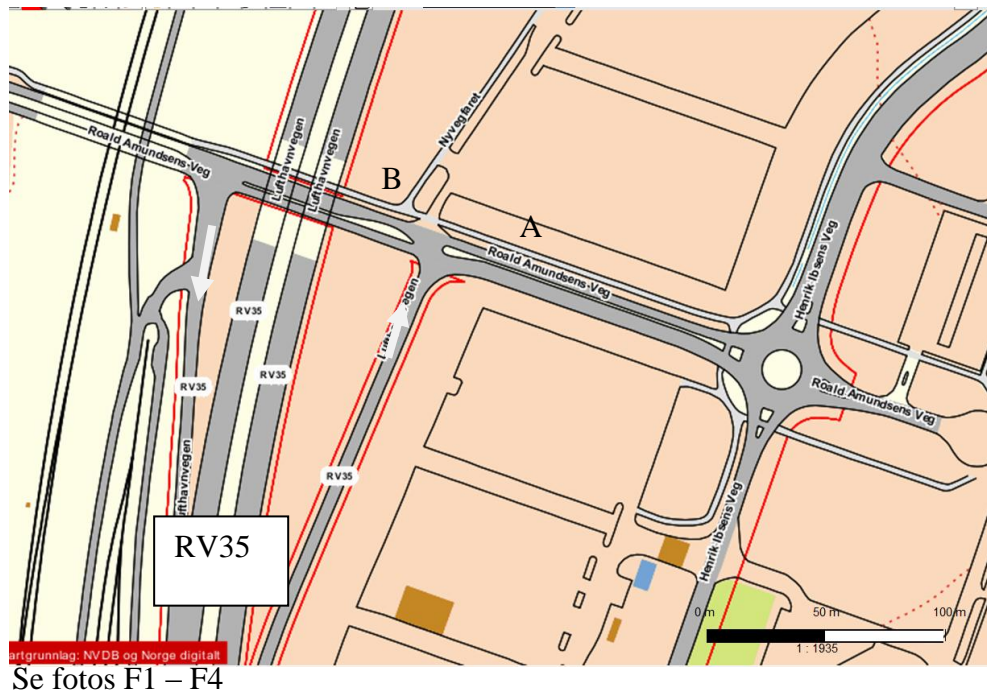
## Lokaliteten

Der er registreret mange trafikulykker med spøgelsesbiler på motorvejsnettet omkring Gardemoen. Den viste lokalitet er et af stederne, hvor der genereres spøgelsesbiler.

Bilister, der kommer fra Øst og skal svinge til venstre ind på RV35 svinger for tidligt og kommer dermed op ad frakørselsrampen i stedet for at fortsætte lige frem under motorvejsbroen og derefter svinge til venstre på den rigtige tilkørselsrampe til RV35.
