# **Nordic Human Factors Guideline Dansk Case Study nr. 2**

Rundkørsel ved Kolding Vest

20. juli 2014

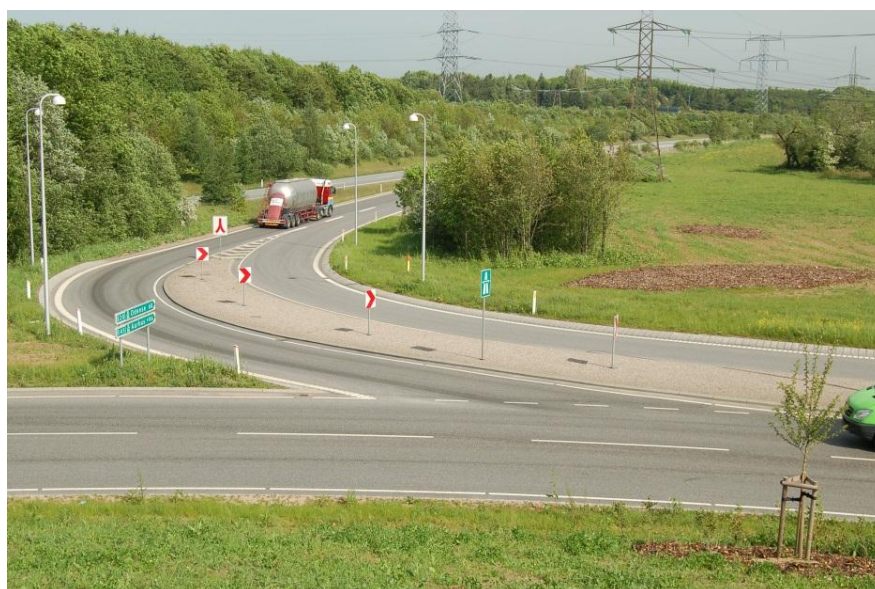
*Foto 6.2: Der er ét udkørselsspor i retning mod Odense/Aarhus. Suppleret med en shunt til højresvingende biler fra Birkedammen.*

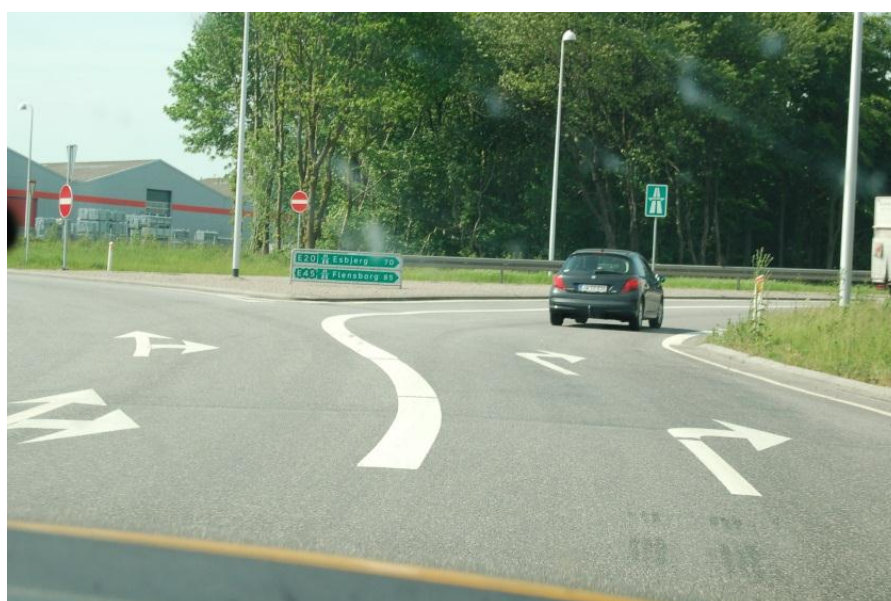
Ved den tosporede ”turbine”- frafart, med tvunget højresving fra det yderste cirkulationsspor i retning mod Esbjerg/Flensborg, blev det observeret, at flere trafikanter overskrider den fuldtoptrukne skillelinje mellem de to udgående spor, når de kører ud fra det inderste cirkulationsspor. Det højre frafartsspor er afmærket med en betydelig større bredde end det venstre frafartsspor. Årsagen er behovet for at skabe nødvendig plads for de store tunge køretøjers svingmanøvrer.

*Foto 6.4: De to udkørselsspor i retning mod E20 Esbjerg/E45 Flensborg set fra Bilistens synsvinkel.*

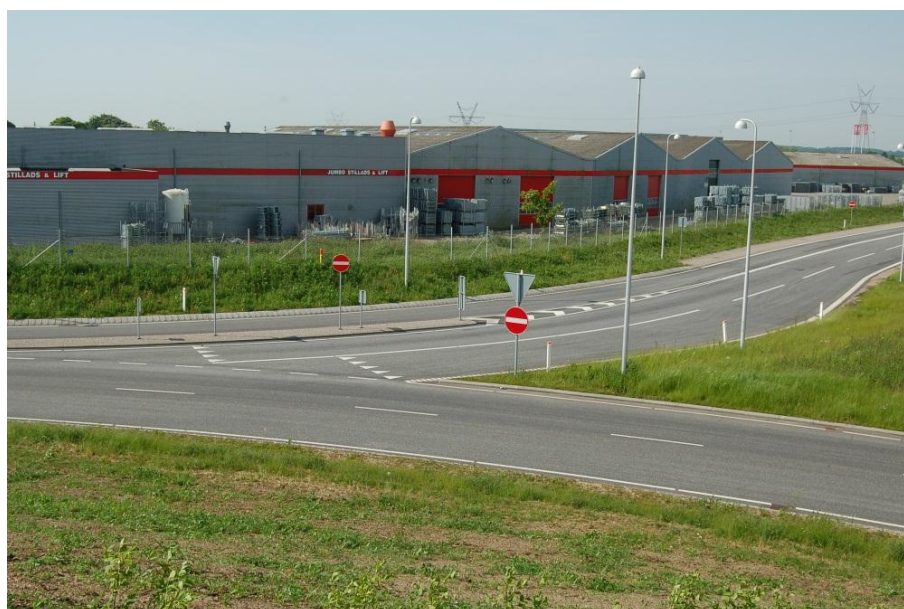
**Foto 6.6: Motorvejsrampe E20/E45 med 2 spor ind i cirkulationsarealet. Suppleret med et shunt-spor, der fører til højre ind på Stålvej.**

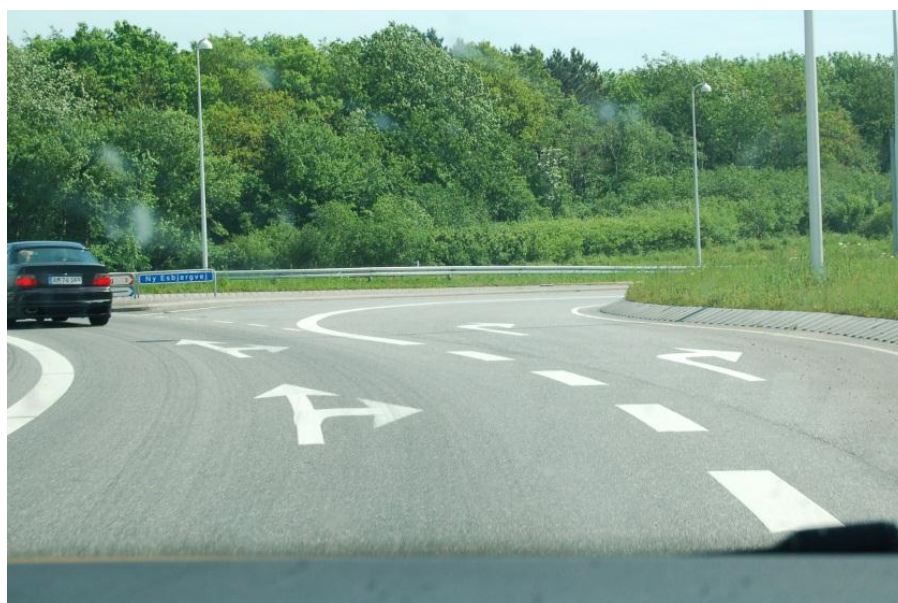
Ved den tosporede frafart (til Ny Esbjergvej) ind mod Kolding, bruger stort set alle bilisterne det højre frakørselsspor, der er udformet som et kort tillægsspor. Det giver et mere køredynamisk forløb ud af rundkørslen.

*Foto 6.8: Tosporet frafart i retning mod Kolding ad Ny Esbjergvej, som bilisten i cirkulationsfeltet ser det.*

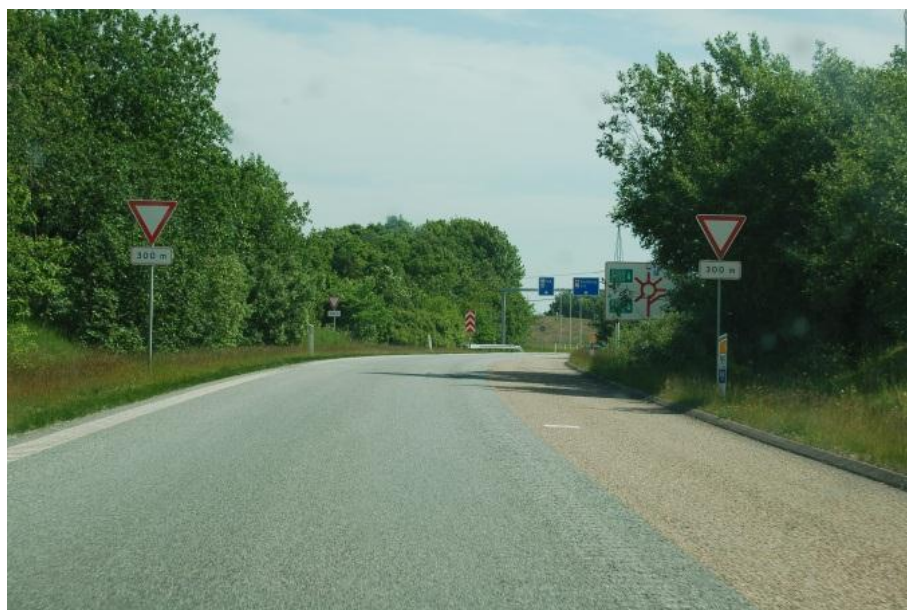
*Foto 6.10a: Tilfart ad motorvejsrampe fra sydvest ca. 300 m før rundkørslen*

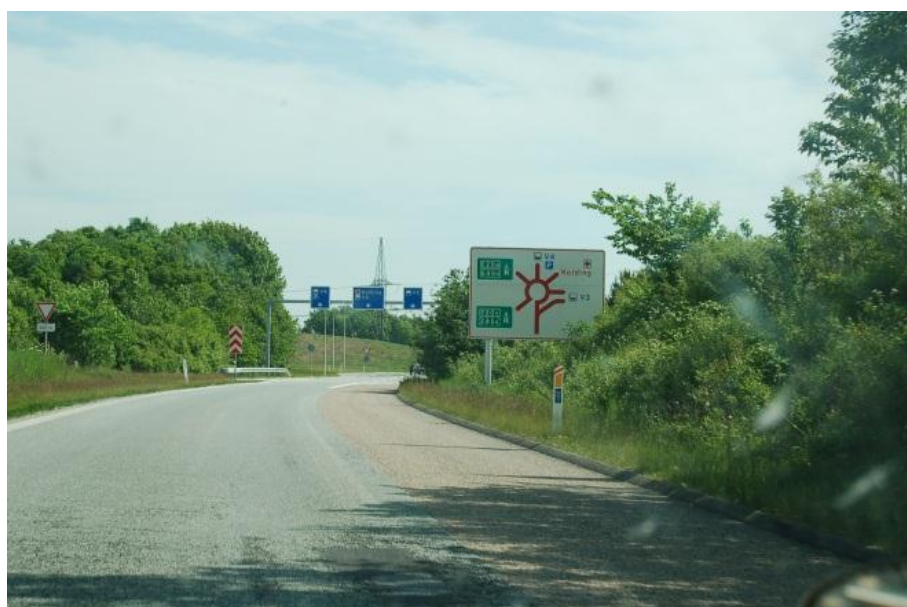
*Foto 6.10b: Tilfart ad motorvejsrampe fra sydvest ca. 250 m før rundkørslen*

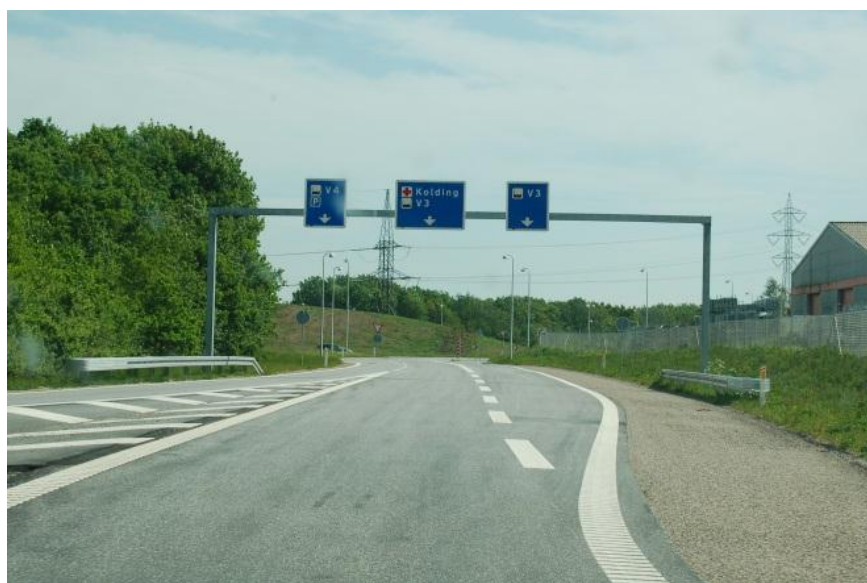
*Foto 6.10c: To motorvejsramper fletter sammen på tilfarten fra sydvest ca. 150 m før rundkørslen. Shuntsporet, der leder trafik til højre ind på Stålvej, starter her.*

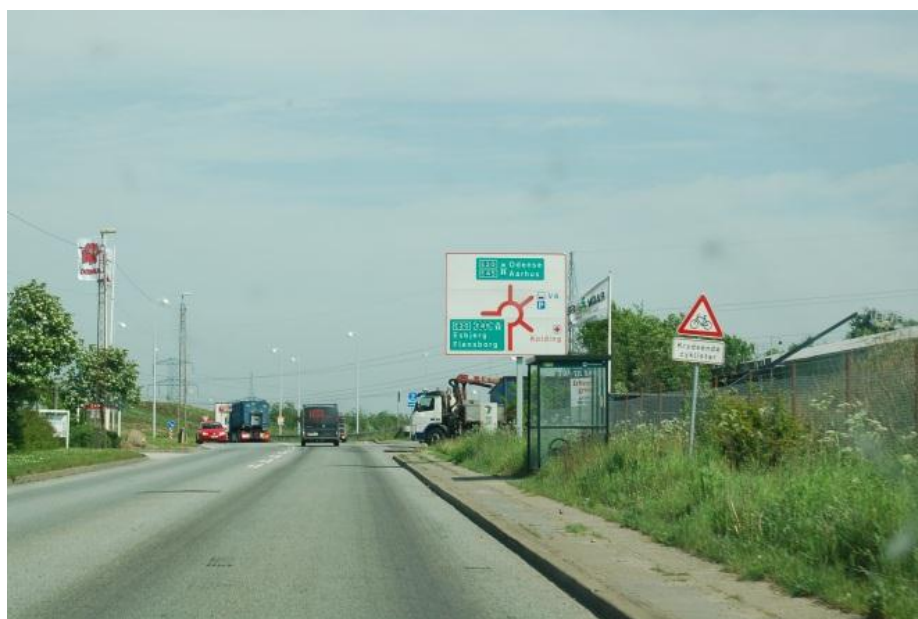
*Foto 6.11a: Tilfarten fra Stålvej ca. 200 meter før rundkørslen*

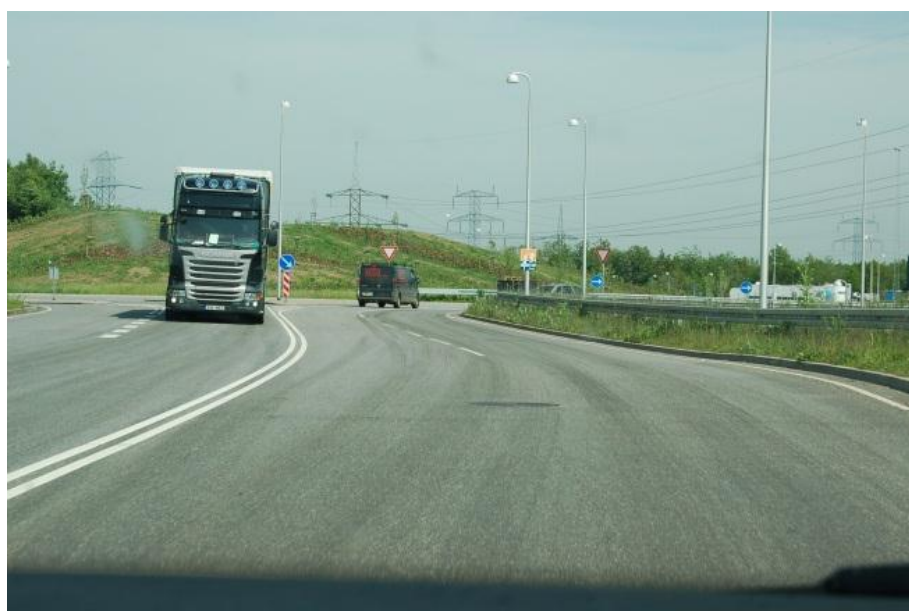
*Foto 6.11b: Tilfarten fra Stålvej ca. 90 meter før rundkørslen*
