## **6-benet Rundkørsel i Kolding Vest**

Undersøgelse af trafikanternes samspilsadfærd i ny 2-sporet rundkørsel

7. September 2014

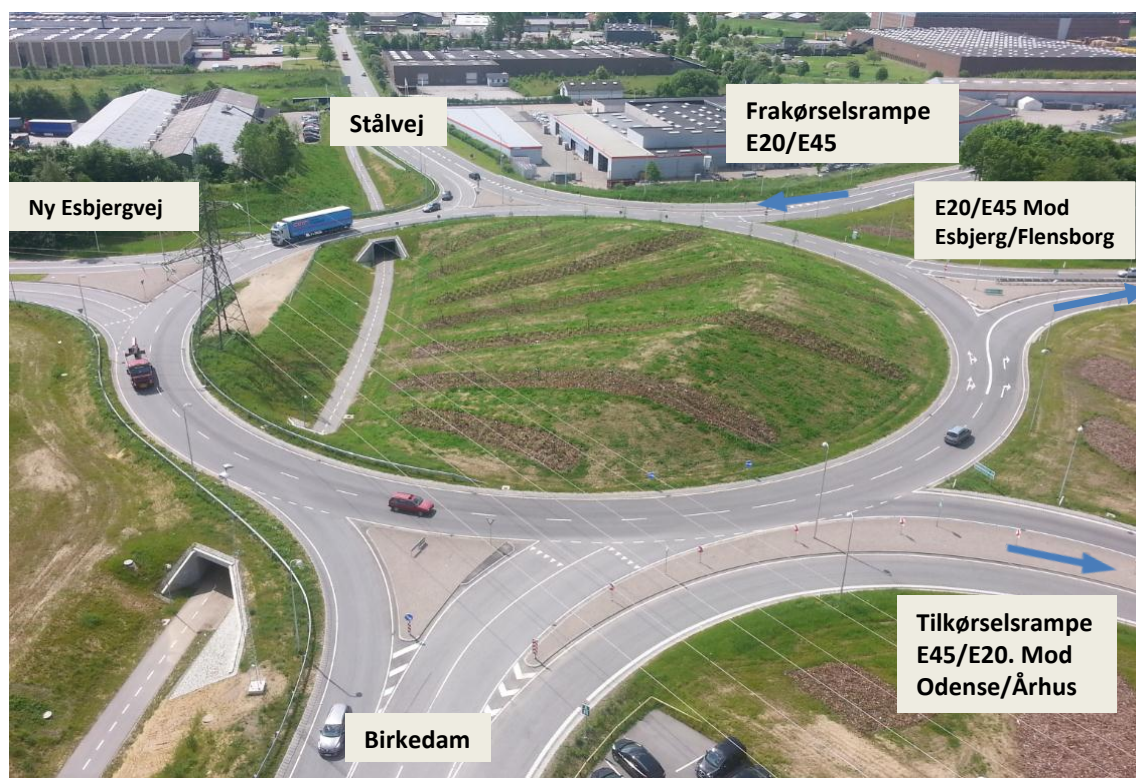
**Figur 1.** Oversigtsfoto af den 6-benede rundkørsel i Kolding Vest. Den nye rundkørsel blev taget i brug i juni 2013, og har således været i brug i et års tid.
