Nordic Human Factors Guideline Dansk Case Study nr. 1

Rundkørsel i Bredsten

Lene Herrstedt
Gabriel Helmers

8.august 2013

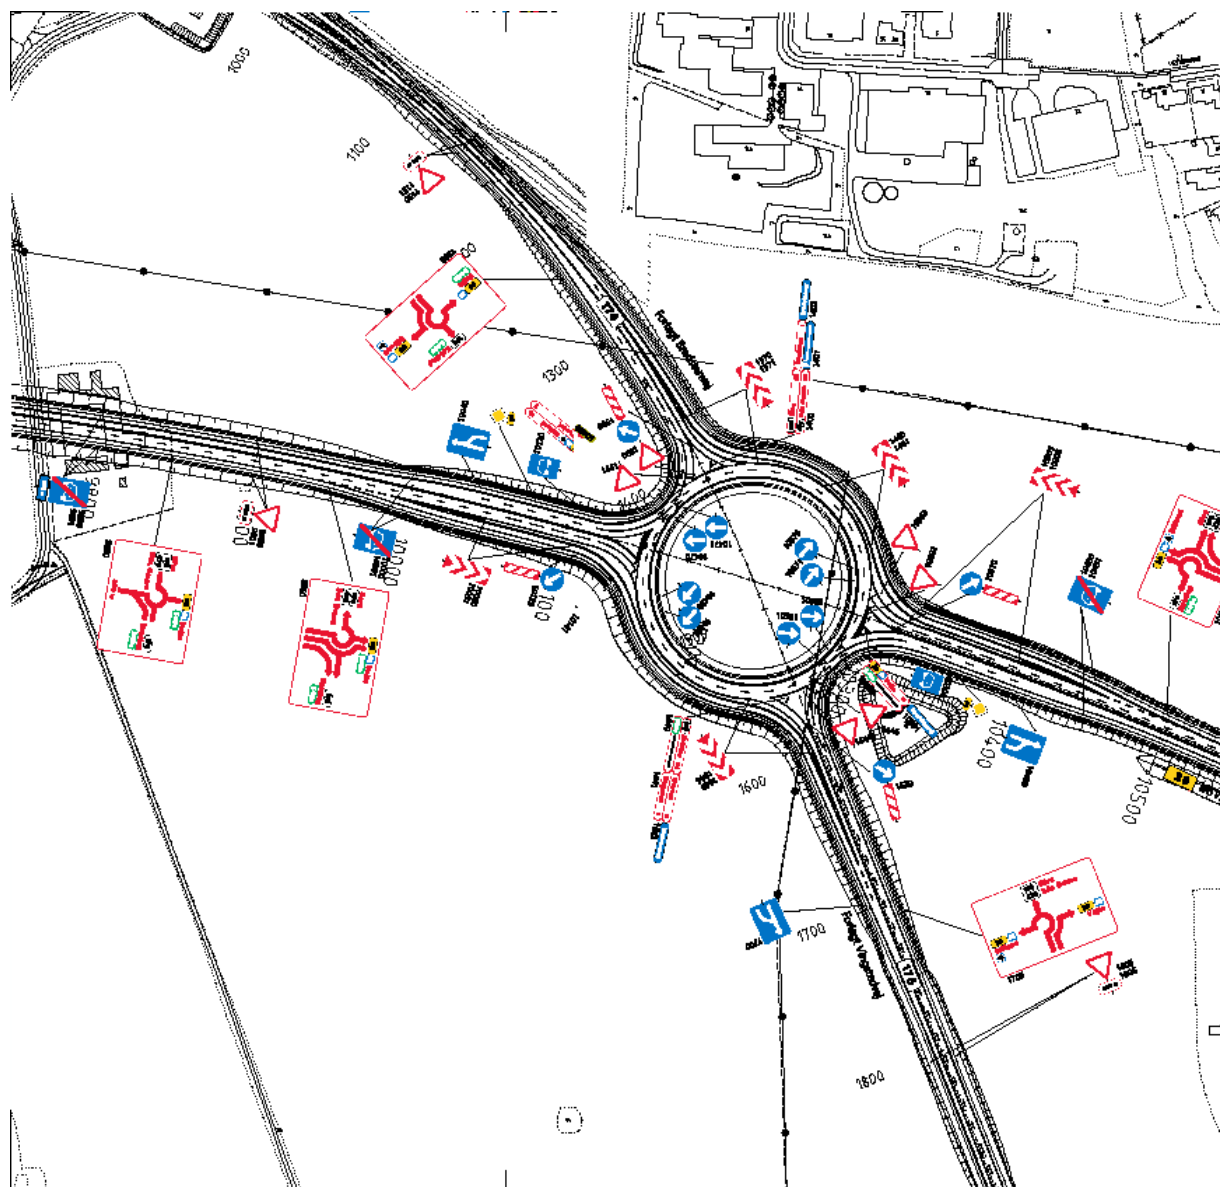
Det er et relativt stort anlæg. Midterøen har en diameter på 110 m og indeholder en græsbevokset forhøjning, der spærrer for sigten på tværs af rundkørselsanlægget. Der er 4 tilfarter, der tilsluttes i et ”butterfly” design. Det betyder, at vinklerne mellem tilfarterne er henholdsvis ca. 45 gr. – 135 gr. – 45 gr. – 135 gr. Alle 4 tilfarter er forsynet med 2 kørespor ind i cirkulationsarealet.
